参考資料> 2 0 2 2 年 4 月 1 1 日 福島第一廃炉推進カンパニー

【参考】雑固体廃棄物焼却設備のイメージ図および現場状況等

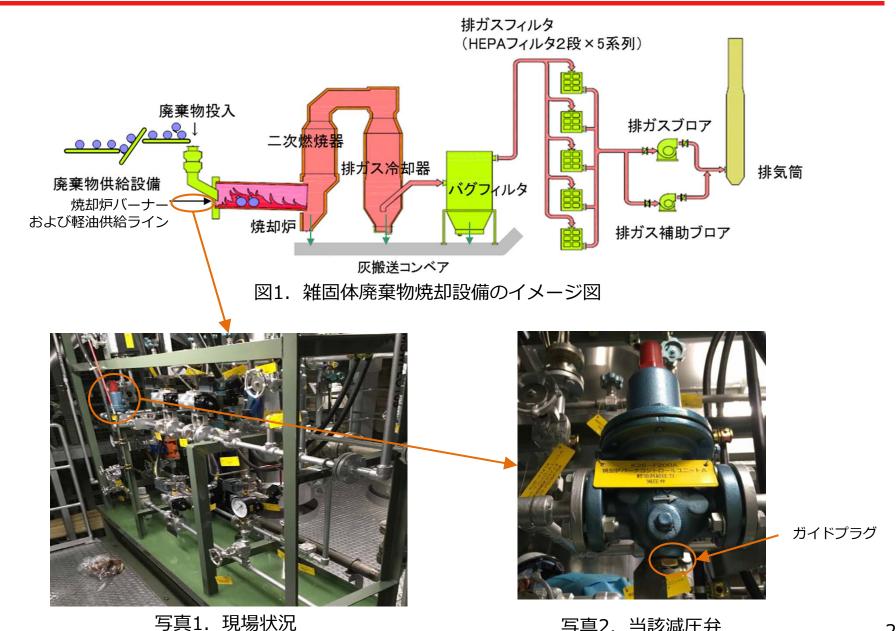
写真2. 当該減圧弁

- 4月8日午後10時40分頃、定例パトロール中の協力企業作業員が、雑固体廃棄物焼却設備(A)焼 却炉バーナーユニット軽油供給圧力減圧弁※1の下部に設置している軽油受けパンに軽油が滴下(2) 滴)していることを発見しました。
- 同日午後10時43分、当該作業員が現場を確認したところ、当該減圧弁のガイドプラグ※2に軽油が 滲んでいることを確認したことから、滲みを拭き取りしたところ、ガイドプラグから軽油が漏えい しました。当該作業員は、当該減圧弁の上流に設置されている弁を直ちに閉止し、午後10時45分 頃、軽油の漏えいが停止したことを確認しています。
- 漏えいした軽油は、当該設備において焼却運転等を行う際に使用する燃料であり、漏えい範囲は、 当該受けパン(約2.3m×約0.6m×高さ約5cm)の内側において約2.3m×約0.6m×深さ約3cm、 および当該受けパンの外側において約2m×約3m×約1mmです。なお、雑固体廃棄物焼却設備建 屋の外への漏えいはありません。また、漏えいした軽油は、すくい取りや拭き取りにより、4月9 日午前2時13分、回収作業が完了しています。
- なお、4月8日午後11時14分に双葉消防本部へ119番通報を行っております。双葉消防本部から 「危険物漏えい事故」と判断されています。また、浪江消防署から、当該設備は当面の間、運転を 行わないよう指導を受けています。
- 当該設備については、年に1回の定期点検のため運転停止中であり、今後、軽油が漏えいした原因 究明を行うとともに、適切に再発防止対策を講じてまいります。
- なお、雑固体廃棄物焼却設備建屋排気筒ガスモニタ・ダストモニタ、敷地境界モニタリングポス ト・ダストモニタ、構内ダストモニタ、構内線量表示器の指示値において、有意な変動がないこと を確認しており、環境への影響はないと判断しています。

^{※2} ガイドプラグ:弁棒が所定の位置で動くようにする部品
