天井クレーン走行レールの勾配について

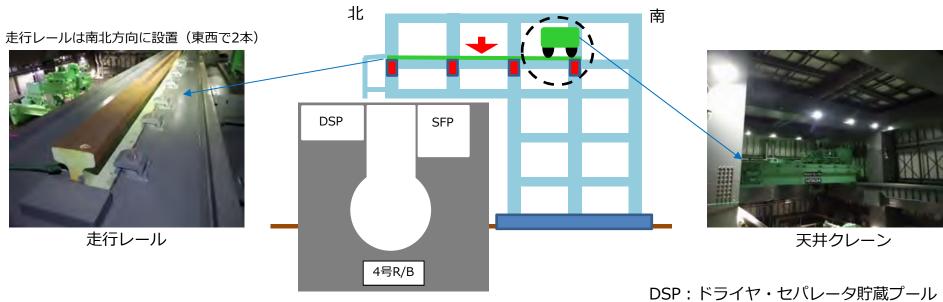
計測箇所	計測値	許容値 ^{※1} (1/500)	許容値に対する差
柱間隔のレール勾配※2	32mm ^{※3}	29.5mm	2.5mm

※2:レールを受けるカバー柱(図赤枠4本)、それぞれの間隔でレール勾配を計測

※3:東西レールのうち、東側の中間部分のレール勾配が最も大きかった(矢印)

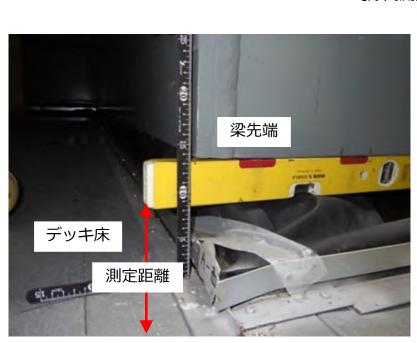
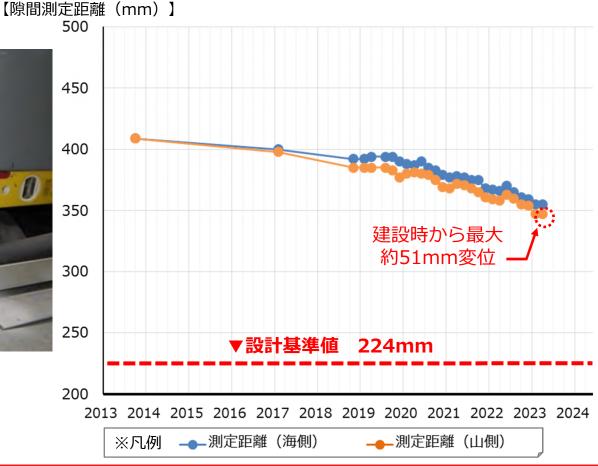
【梁先端部 計測状況】

- カバー先端部と原子炉建屋の隙間は建設時409mm、カバー先端部はこれまでに最大51mm 変位し、現在のクリアランスは358mmである
- 地震動Ss時に、カバーと原子炉建屋が接触しないための設計上のクリアランスは224mmであることから、当面問題とはならない
- 中長期的には高線量機器取り出し計画に合わせて、カバー架構改造を検討(先端部減築によるバランス改善等を視野)
