# 高温焼却炉建屋からの放射性物質を含む水の漏えいに係る原因と対策

2024年2月15日

東京電力ホールディングス株式会社

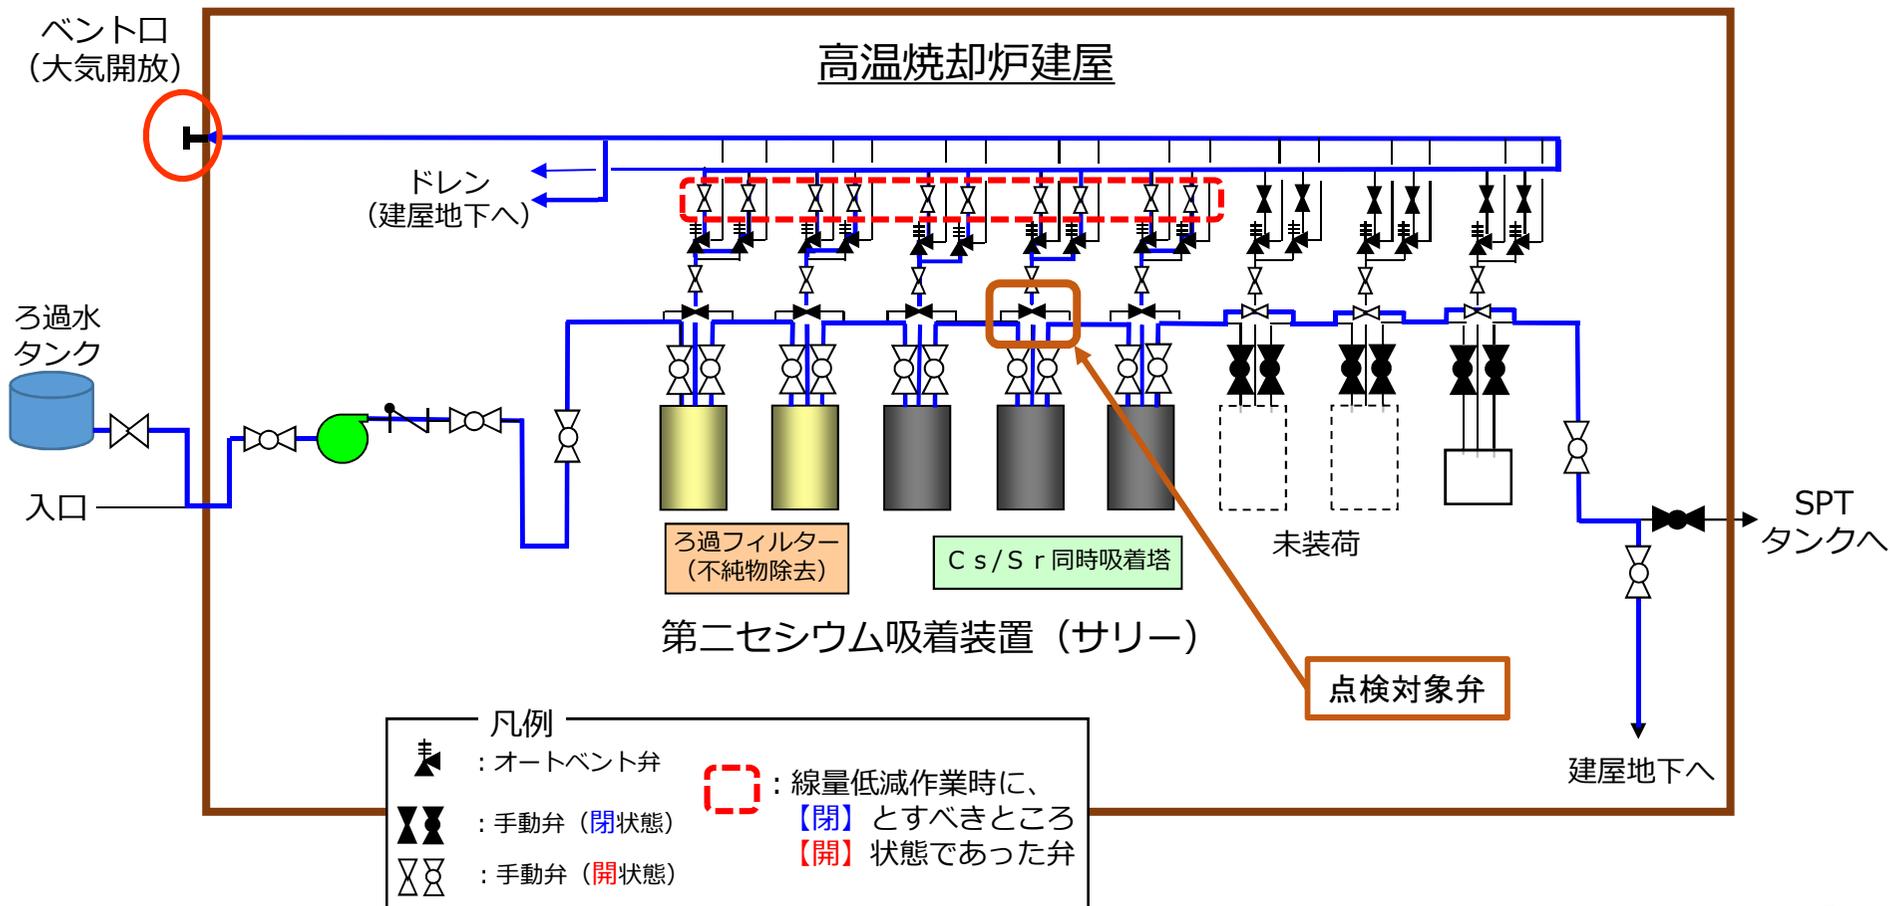
# 【補足】 系統図（線量低減作業時）

- 2月7日、午前8時53分頃、協力企業作業員が、高温焼却炉建屋東側壁面の地上高さ約5mに設置している第二セシウム吸着装置（サリー）ベント口（吸着装置内で発生する水素の排出用）から、建屋外へ水が漏えいしていることを確認。
- 同時間帯、停止中のサリーでは、弁点検のため、ろ過水の通水による線量低減作業が行われており、午前9時10分頃、ろ過水の元弁を閉めたことにより、午前9時16分頃、水の漏えい停止を確認。

- 漏えいした水は、ろ過水と混合した系統水であり、漏えい箇所の敷き鉄板上には約4m×4m×深さ1mmの範囲で水溜まりがあることを確認。鉄板の隙間から土壌へ漏えい水が染み込んだ可能性があるため、応急処置として当該エリアを区画することで立ち入り制限を実施。
- 作業員の身体汚染は無く、また、敷地境界モニタリングポストや連続ダストモニタ、排水路モニタに有意な変動がないことを確認しており、この漏えいに伴う外部への影響は確認されていないが、継続して各種モニタの監視を実施中（2月15日現在、外部への影響は確認されていない）。

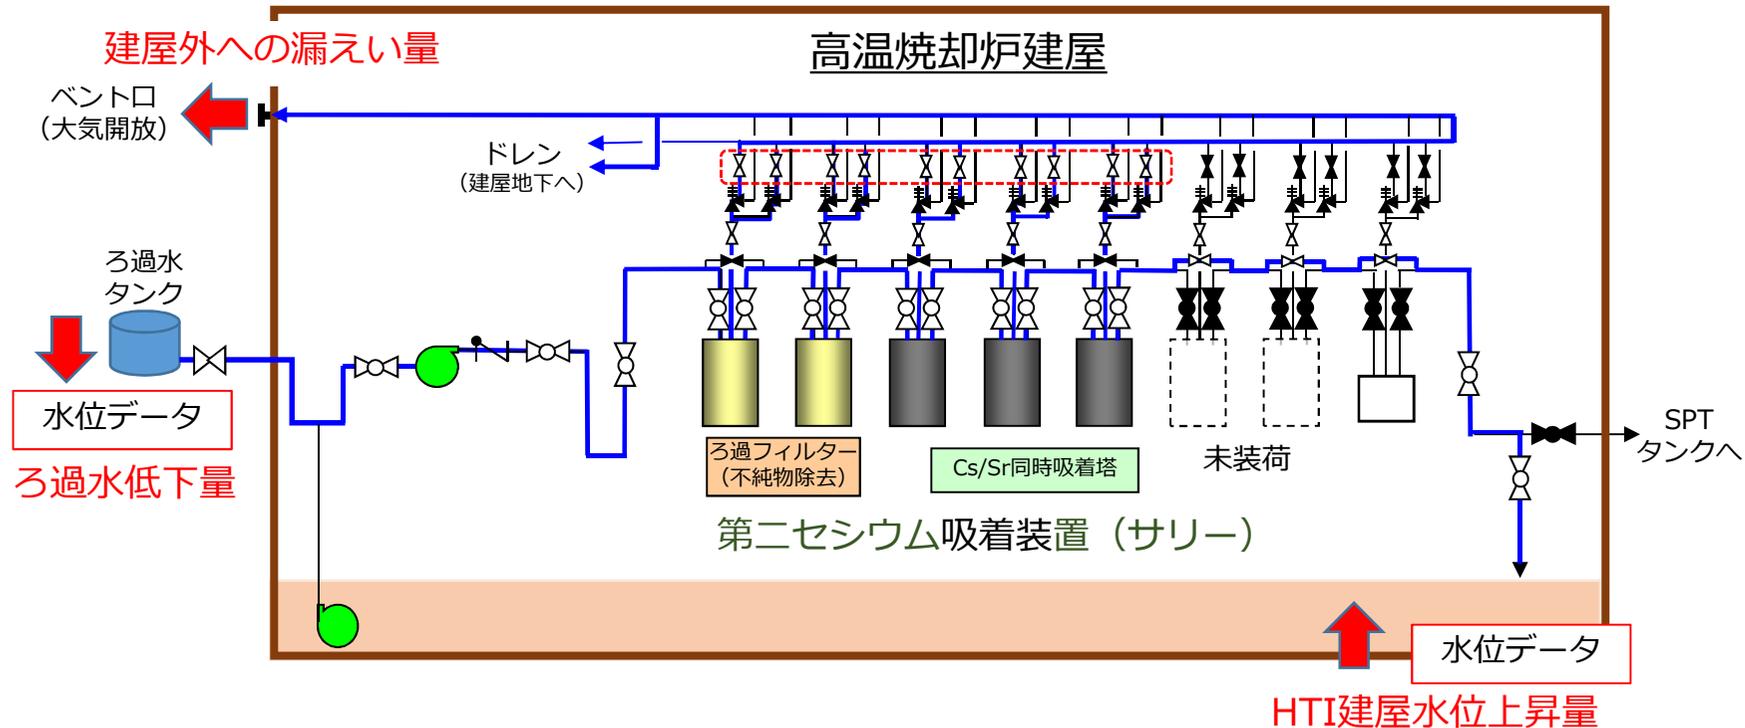
- 今回の作業前の系統構成（※1）の作業責任は、当社保全部門となっていた。当社保全部門は、設計図書に基づき手順書を作成しており、操作や確認の手順自体に誤りはないが現場状態と一致した適切な手順書となっていなかった。

具体的には、現場の弁状態を反映し、当該弁を『「開」から「閉」に操作する』とするべきだったところ、今回の手順書では、当該弁は『「閉」を確認する』となっていた。

- 当社では、設備の保全作業前の系統構成は原則、設備の運用・状態を把握している運転部門が実施している。
- 福島第一原子力発電所では、事故発生後に現場が高線量となり、作業量も増大したことから、運転員の被ばく線量を抑制する必要があり、上記の原則に加え、保全部門（協力企業を含む）も系統構成を担う運用を独自に行っている。
- こうした経緯から、今回の系統構成の作業責任は当社保全部門となっていた。
- 当社運転部門は、当該弁について、サリー系統の運転中は「閉」、停止後直ちに保全作業（線量低減作業等）を実施しない場合は、吸着塔等に水素が滞留することを防止するために「開」として運用しており、注意札（※2）を弁に取り付けている。

- 当社保全部門は、当社運転部門に対して、最新の現場状態に関する問い合わせが不十分だったため、適切な手順書の作成に至らなかった（※3）。

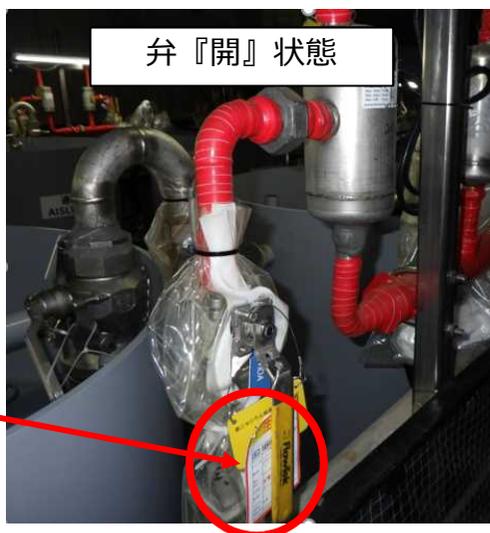
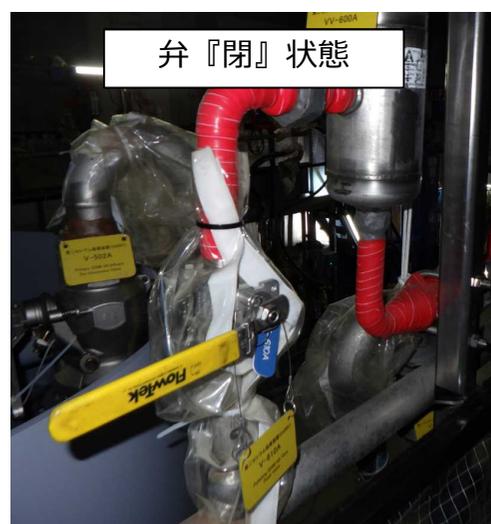
- 作業員（弁確認者）は、手順書に従い、ヒューマンエラーを防止するための手法（※1）を活用しながら弁の確認行為は行っていたが、弁番号と手順書が一致していることの確認に留まり、弁が「閉」状態でないことを見落とした。

- 手順書では線量低減作業開始前に当該弁の『「閉」を確認する』とされていた。
- 本作業は当該元請企業により定期的に行われていたが、至近数年の実績では「閉」状態で作業が開始されていた。
- 作業員（手順確認者）は、これまでの経験から、当該弁が常に「閉」状態であると認識していた。作業前日の手順書読み合わせの際、作業員（弁確認者）に対して当該弁は、これまで「閉」状態であったと伝えていた。
- 作業員（手順確認者・弁確認者）2名は、このような認識により、弁が「閉」状態でないことを見落とし、注意札も見落とした。また、高線量下の作業であることから早く作業を終えたいとの意識もあった。

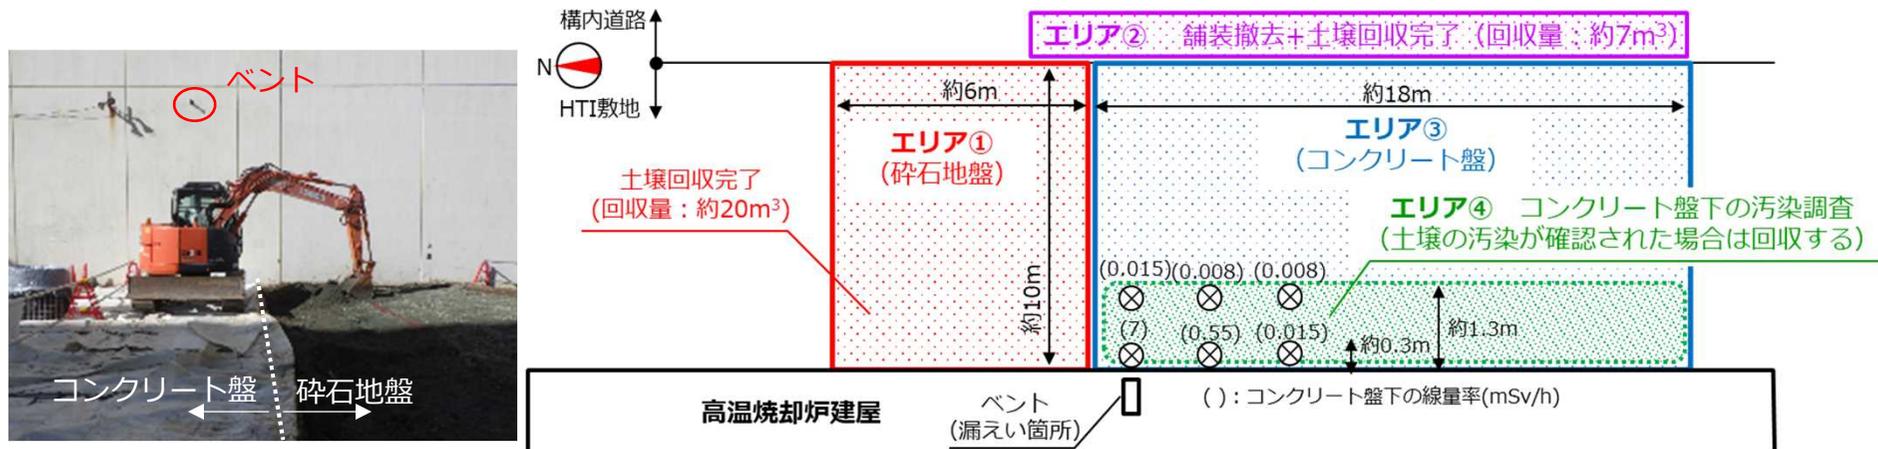
- ✓ 2月8日より土壌回収作業を開始。埋設設備の損傷、回収作業に伴うダスト飛散ならびに作業員の被ばく抑制を図りながら慎重に作業を実施中（シート等による養生により、漏れた放射性物質の拡散リスクを低減しながら作業を実施）。
  - ✓ 土壌回収は、地表面の線量率\*が平均0.020mSv/h以下（周辺のBG相当）になるまで実施する。
    - ・ エリア①～③の完了により、緊急性の高い放射性物質の拡散リスクを排除した。
    - ・ エリア④漏えい箇所直下のコンクリート盤でのコア削孔の結果、土壌の線量率は7mSv/hであったことから、コンクリート盤下の汚染調査と土壌回収を実施しており、地表面の線量率\*が平均0.020mSv/h以下になることを確認する。
- ※70μm線量当量率

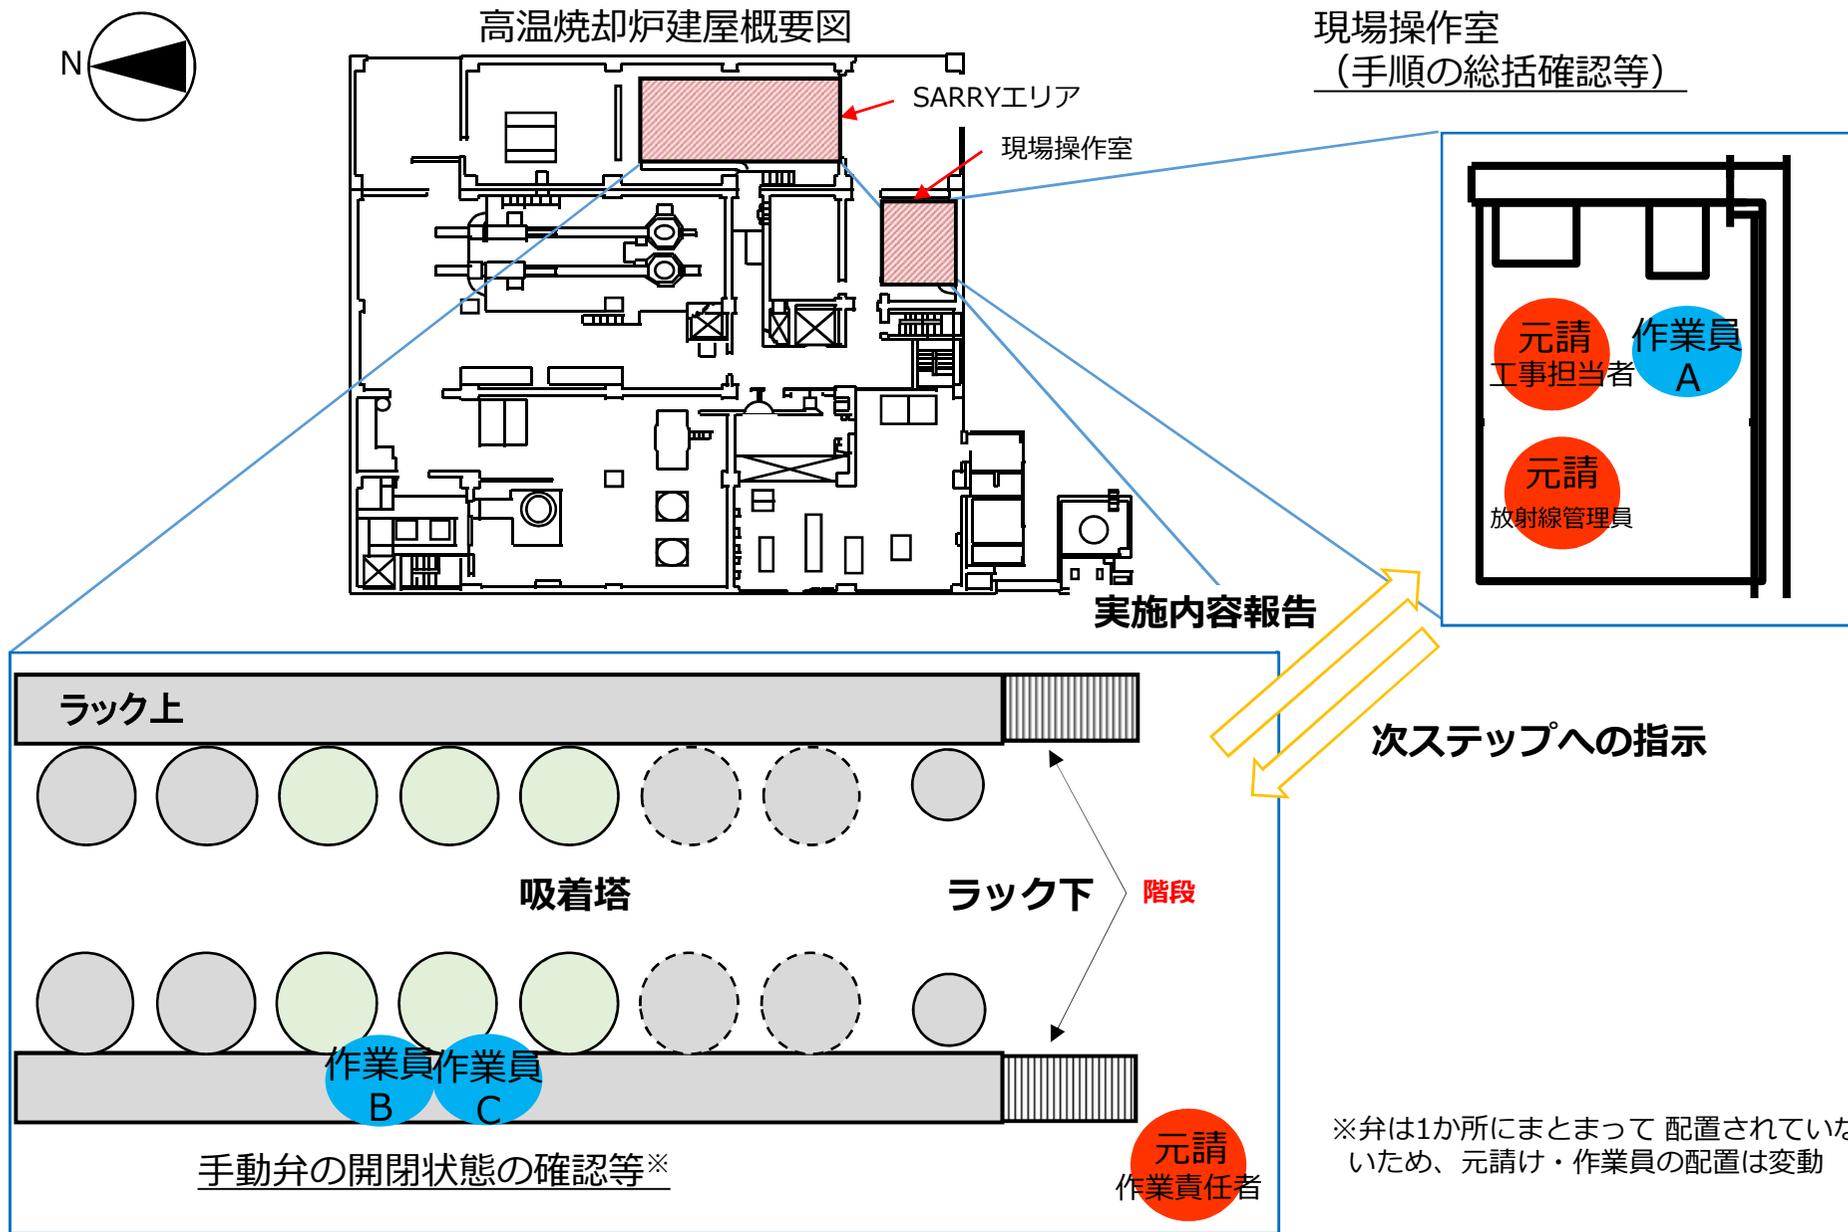
# 【参考1】作業員の配置図（建屋内）

※弁は1か所にまとめて配置されていないため、元請け・作業員の配置は変動
