福島第一原子力発電所構内：2号機燃料デブリの把持作業
(撮影日：2025年4月17日)

2-2. テレスコ式装置による取り出し作業の作業計画 (PCV内プラットホームの開口2の状況)

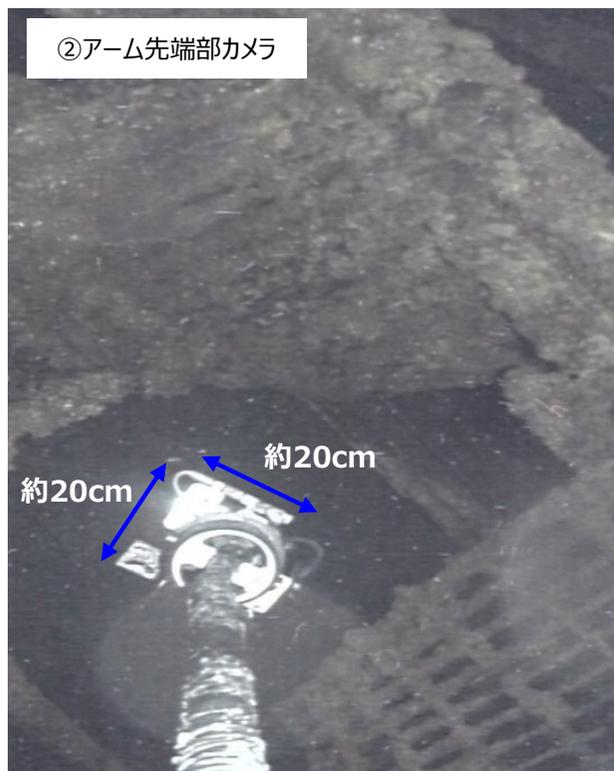
開口2上部の状況

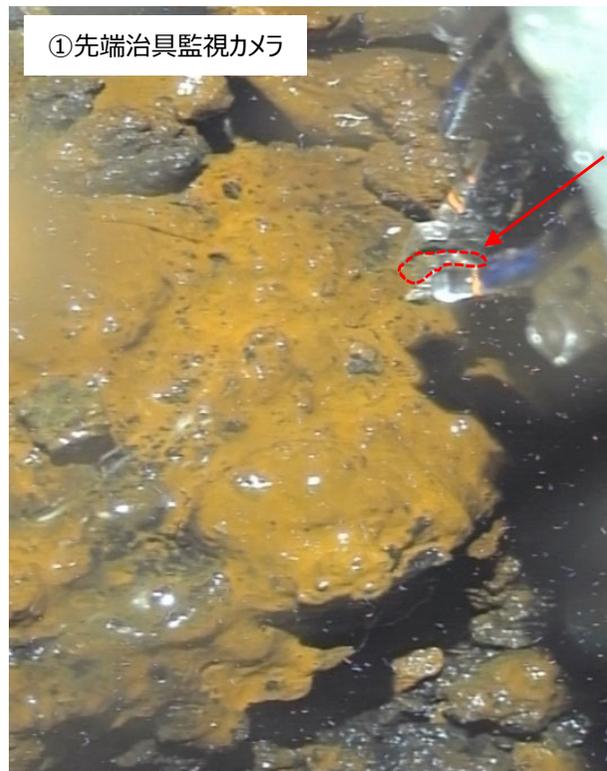
開口2底部で燃料デブリを把持した状態

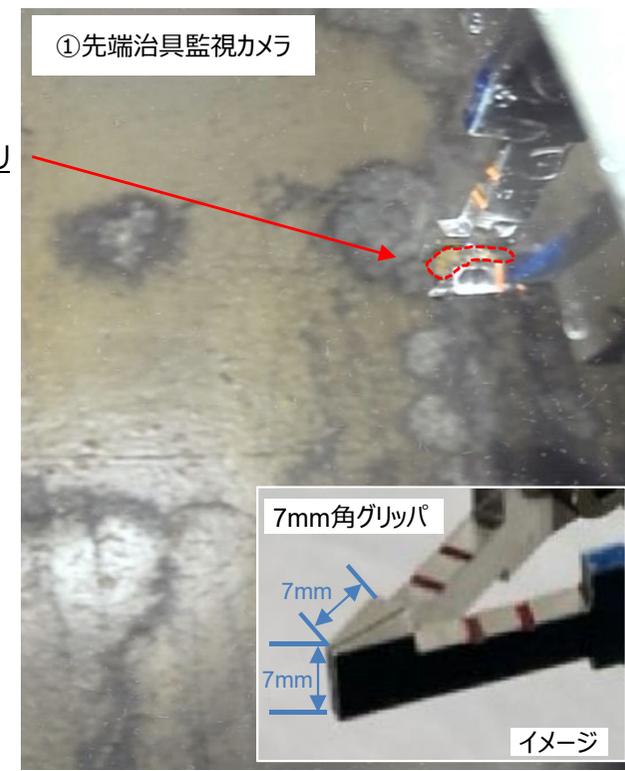
燃料デブリ把持作業完了時の状態

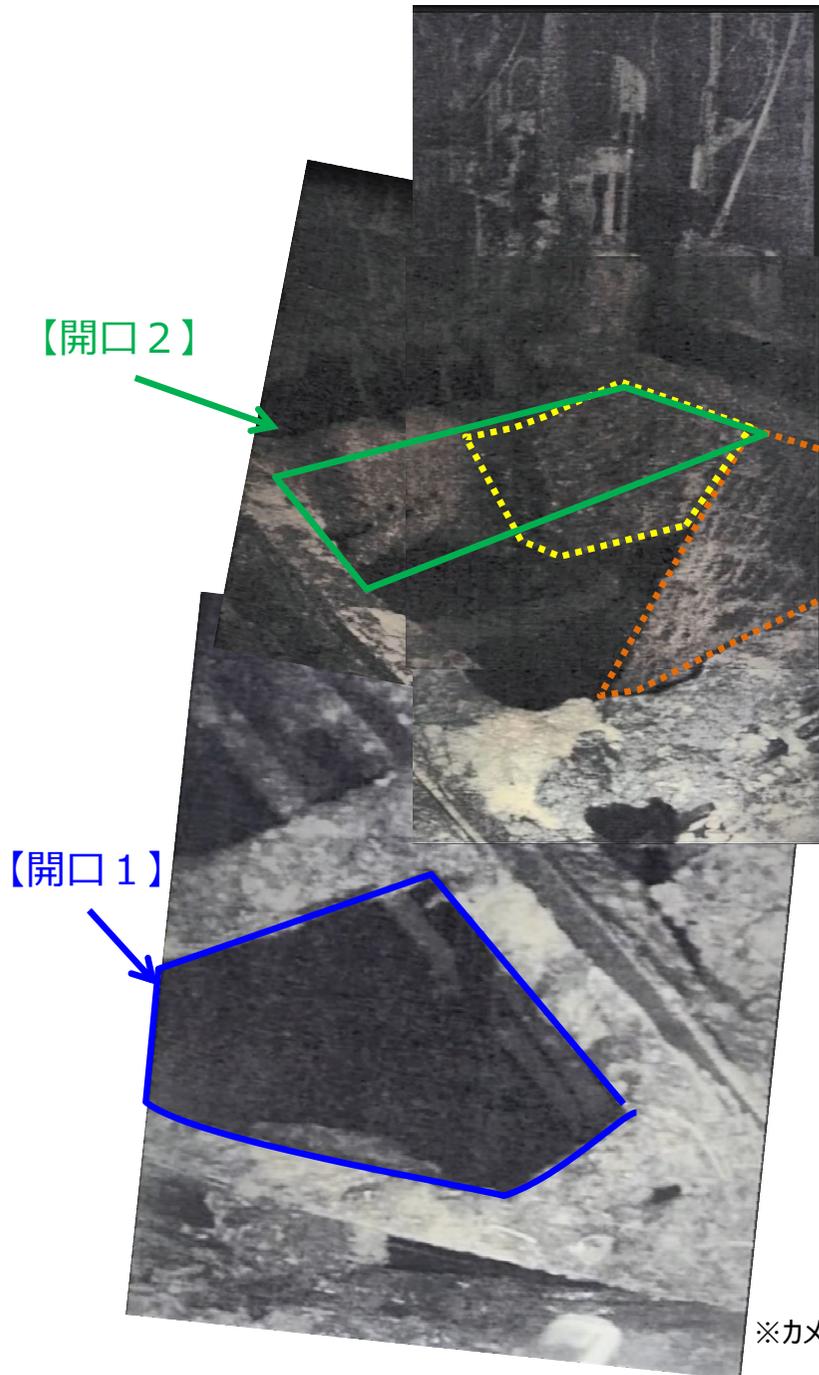
※カメラ映像の貼り合わせによる合成図

- 2024年9月作業時のテレスコ式装置のカメラ映像から遠目での開口2（左記緑枠）の状況を確認
- 開口2において、左記黄色点線部にグレーチングが残存していることを確認
- ただし、グレーチングの先端部の境界は非常に見えづらく、光が当たっても反射しない範囲にうっすらと線状のものを映像から確認
- 左記黄色点線部にグレーチングが残存していたとした場合、開口2の半分程度はグレーチングが干渉するものと推定
- 開口2の手前側には、左記橙色点線部にグレーチングが残存していることを確認
