福島第一原子力発電所 所内共通ディーゼル発電機への軽油補給運用の変更

< 参考資料 >
2025年5月21日
東京電力ホールディングス株式会社
福島第一廃炉推進カンパニー

【参考】 燃料用軽油タンクの傾斜原因調査

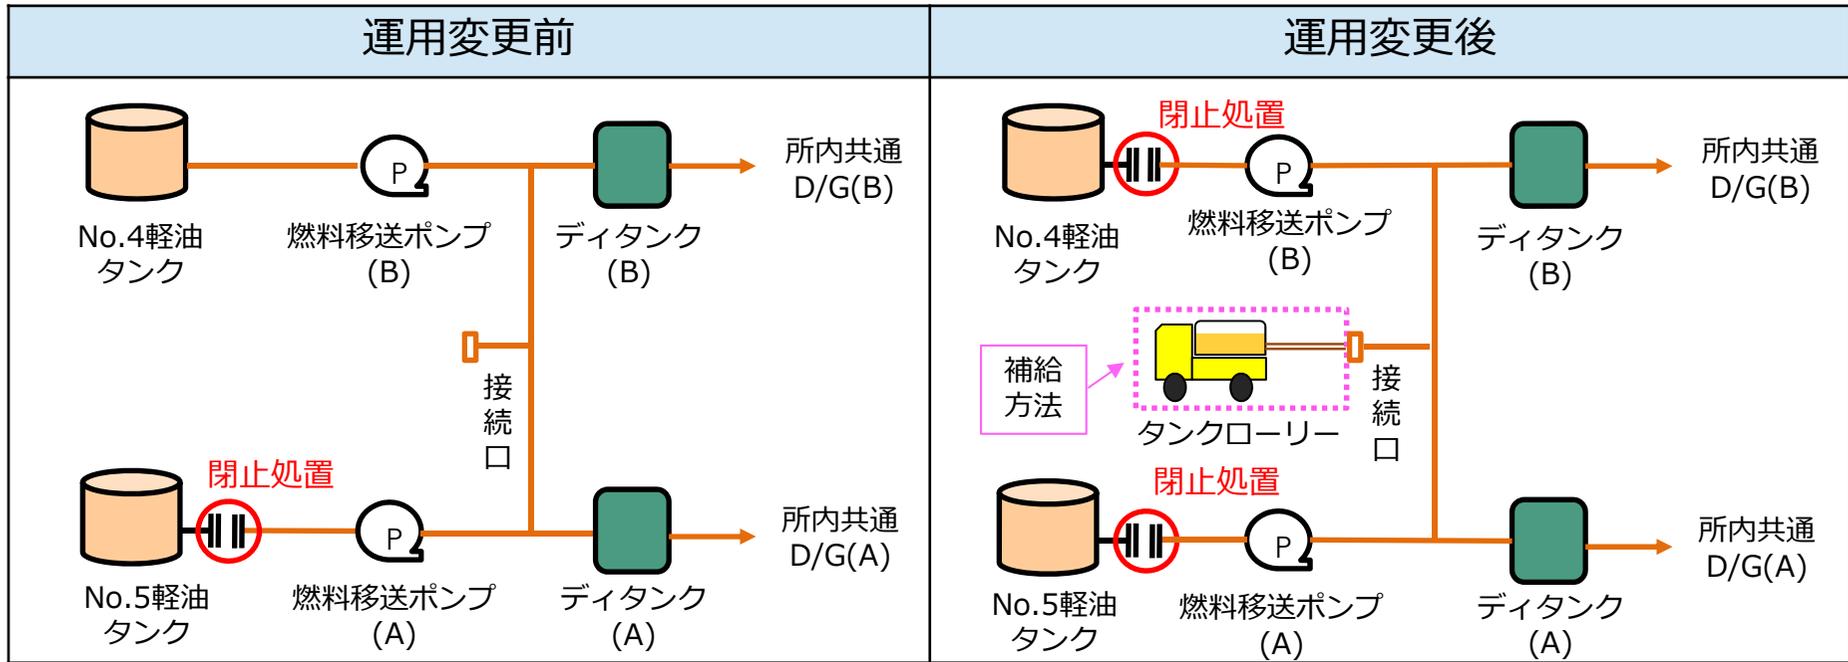
- 福島第一原子力発電所においては、所内共通ディーゼル発電機(以下DG)を設置しています。当該DGについては燃料に軽油を使用しており、No.4およびNo.5軽油タンクから補給しておりました。
- No.5軽油タンクについては、2024年6月の測定において、消防法令上の保安点検が必要な傾斜量の基準値※1を超えていたことから、当該タンクの抜油を実施し、使用を停止しておりました。
- DGへの軽油補給については、No.4軽油タンクからの補給に切り替えておりましたが、2025年5月19日の点検においてNo.5軽油タンク同様に傾斜量の基準値を超えていたことから、No.4軽油タンクの使用を停止することとしました。
- No.4およびNo.5軽油タンクの使用停止に伴い、本日、当該DGの既設のディタンク※2へタンクローリーから軽油を直接補給する方法に運用を変更しました。なお、運用変更後も、DG自体の機能・性能に影響はありません。
- 今後とも、安全を最優先に発電所運営を進めてまいります。

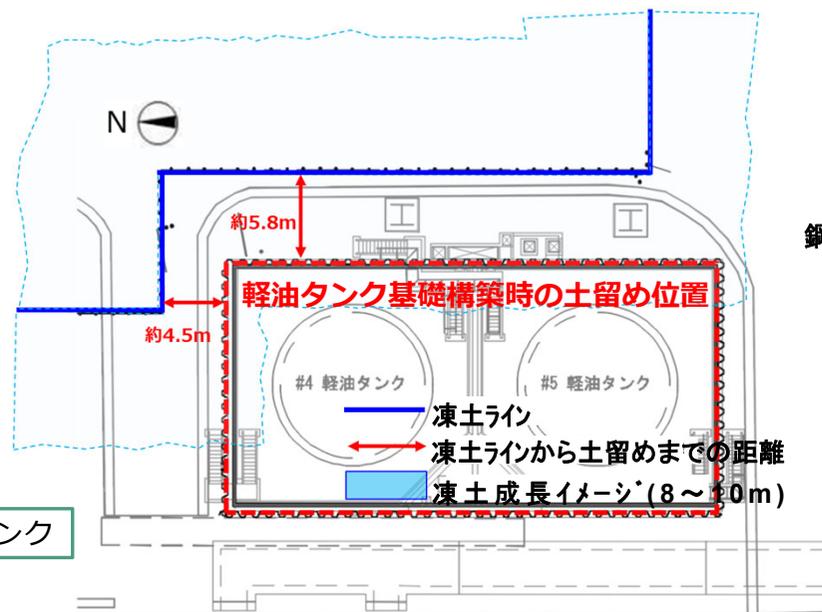
軽油タンクと推定凍土範囲
(平面)

- No.4およびNo.5軽油タンクは、建設ときに、地盤改良および鋼矢板を施工しており、その近傍に陸側遮水壁が構築されるなど、周辺と比較して、複雑な地盤の状況となっております。そこで、2024年9月から2025年3月にかけて、地盤強度および地中温度を確認しました。
- 調査の結果、地盤強度に問題は確認されず、また、地中温度は、軽油タンク基礎の深部で0℃未満となっていることが確認されました。
- これらのことから、軽油タンク傾斜の原因として、地中深部で凍結した土壌が、地盤改良や鋼矢板の影響で、タンク基礎部を不均質に押し上げた可能性が考えられます。
- なお、1～4号機タービン建屋および原子炉建屋周辺の諸設備については、定期的な点検により、廃炉作業や運用に支障をきたすような状態でないことを確認しています。
