平成 17 年 5 月 9 日

## 2 号機原子炉建屋における水漏れについて

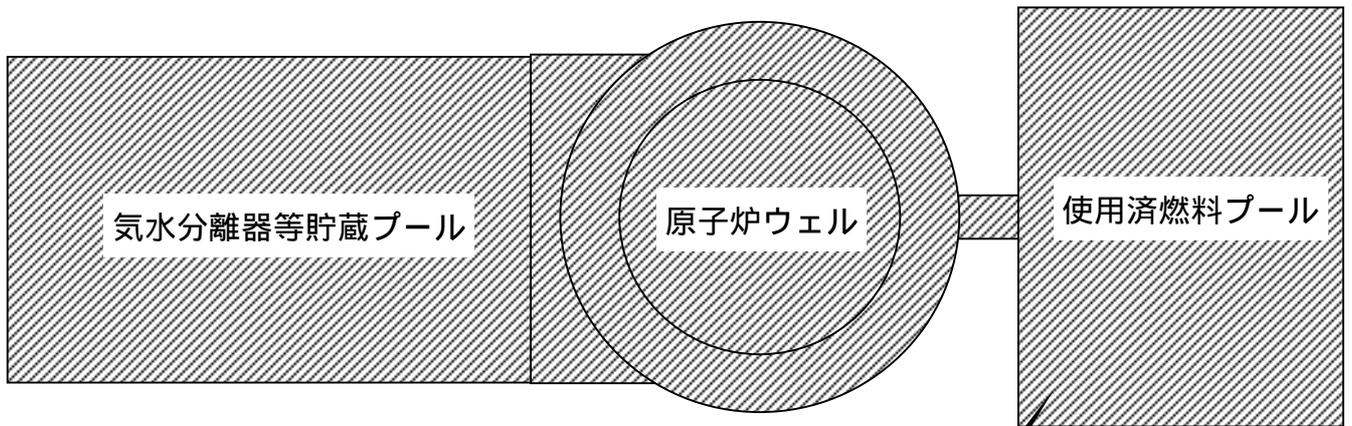
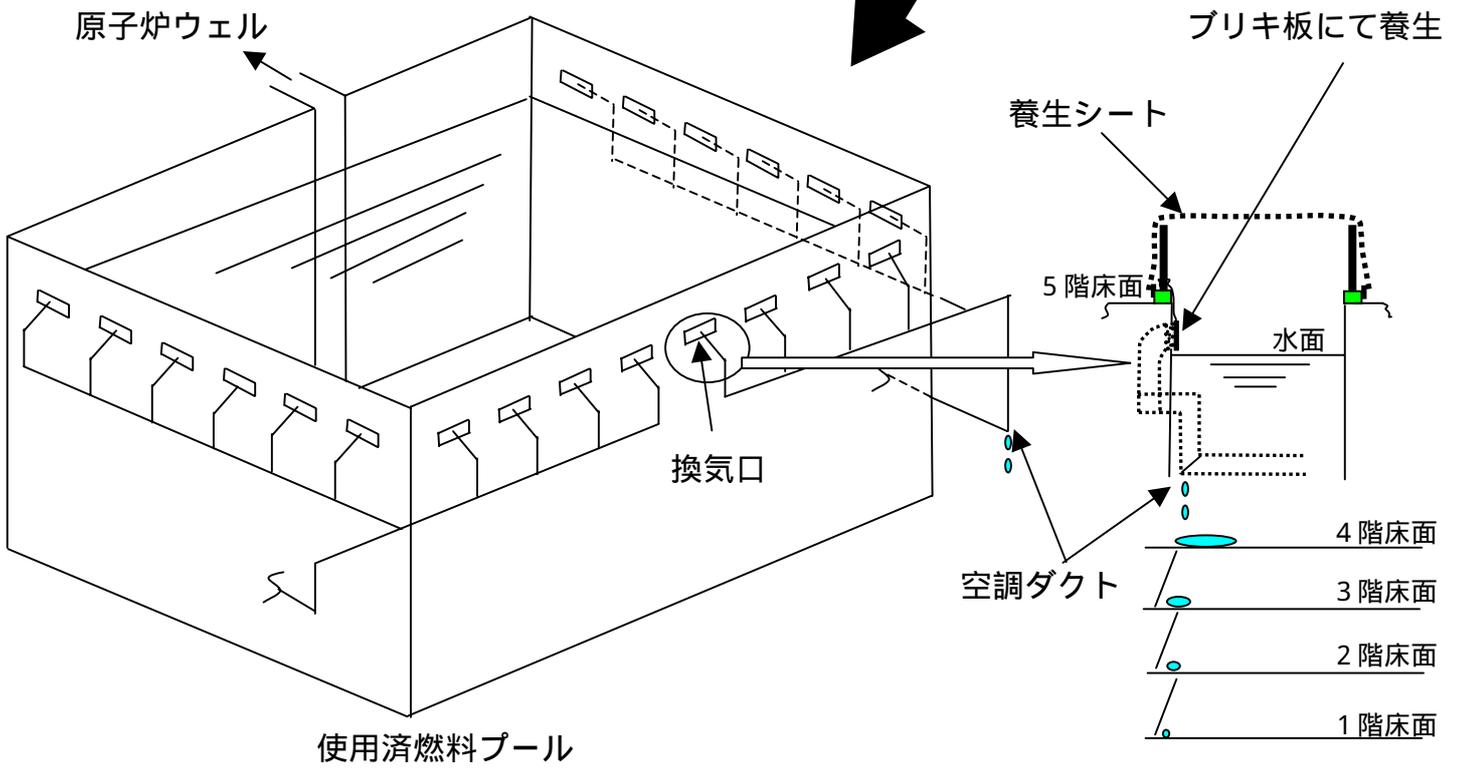
2号機原子炉建屋における水漏れの概要図

平成 17 年 5 月 7 日午前 10 時 17 分頃、定期検査中の 2 号機原子炉建屋 4 階の空調ダクトより水が滴下（1 秒に 4 ～ 5 滴）していることを協力企業作業員が発見いたしました。その後、当社社員が現場を確認し、滴下した水は仮設容器により受けました。なお、4 階床面に滴下した水の一部が階段部分を通して、3 階から 1 階まで滴下したことを確認しました。漏れた水の量は約 5 リットル、放射エネルギーは約  $2.6 \times 10^4$  ベクレルであり、漏れた水については、拭き取りにより清掃を実施いたしました。

原因を調査したところ、原子炉建屋 5 階においては、定期検査作業にて原子炉停止時冷却系<sup>\*1</sup>および使用済燃料プール浄化系<sup>\*2</sup>の停止にともなう事前準備として、使用済燃料プール水温上昇にともなう 5 階エリアの結露防止のため、使用済燃料プール上面等を養生シートにて密閉しておりました。また、使用済燃料プール水面上部に設置された換気口<sup>\*3</sup>（20 箇所）においても、蒸発水を吸引しないようにブリキ板にて養生を実施しておりましたが、一部完全に養生できない換気口があり、そこから吸い込んだ蒸発水が空調ダクト内で結露し、4 階空調ダクトつなぎ部から滴下したものと推定いたしました。

その後、プール水温の確認を行い蒸発水の発生が少ないと判断したため、当該養生シートおよび換気口のブリキ養生を撤去し、5 月 8 日滴下がなくなったことを確認いたしました。
