# 福島第一原子力発電所 H6エリアタンク上部天板部の フランジ部からの水の漏えいについて

<参考資料>  
平成26年2月20日  
東京電力株式会社

資料1

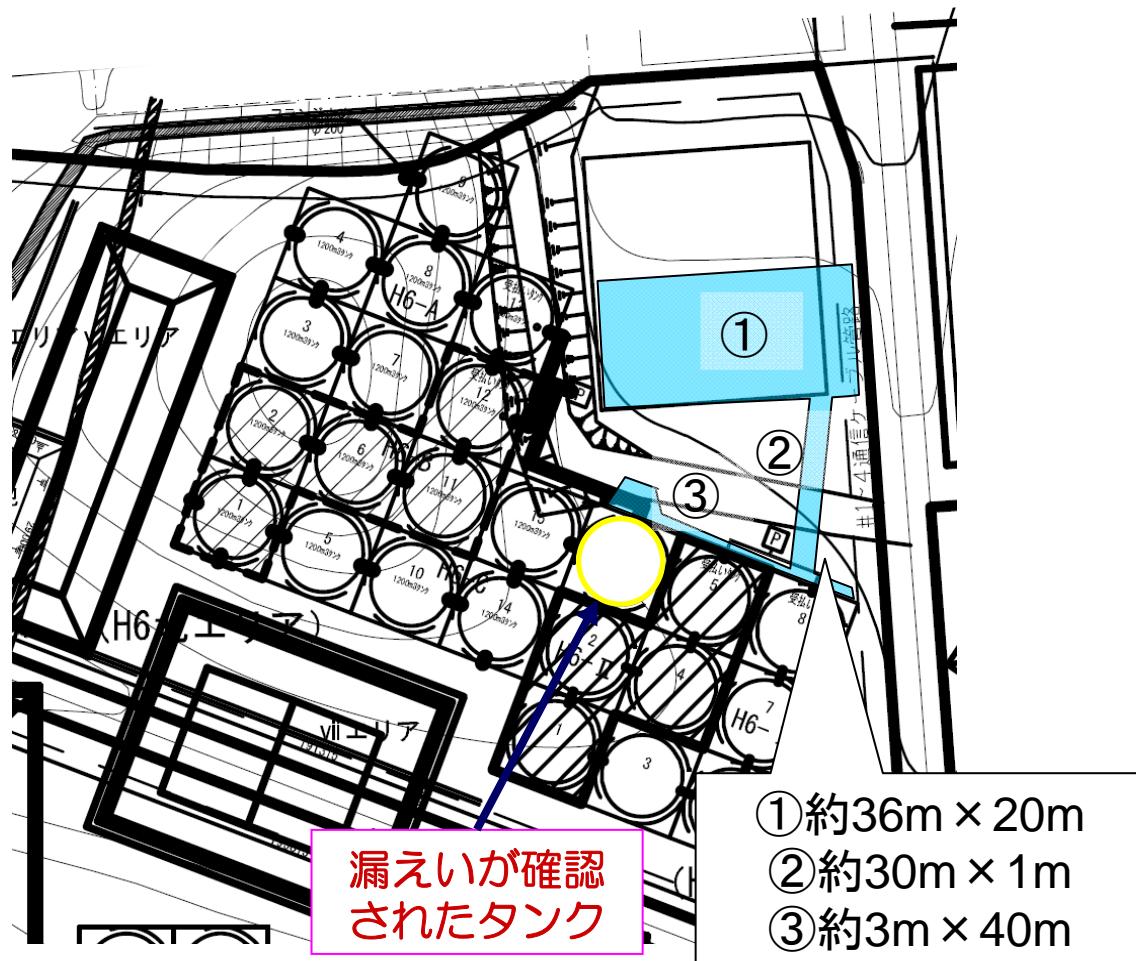
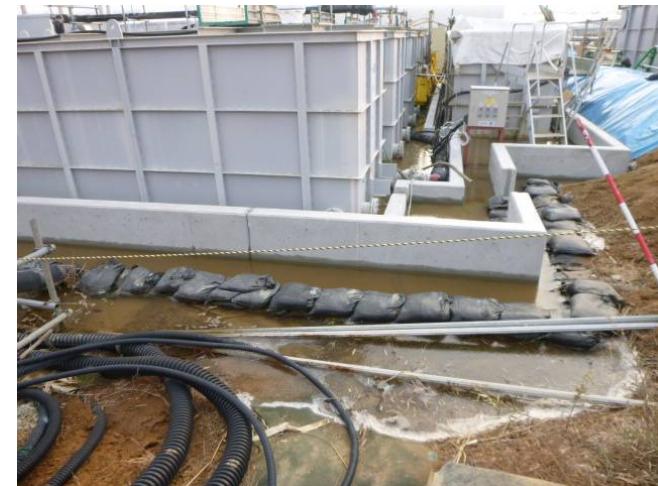
漏えいの状況（①エリア）

- 堀の外へ流れた漏えい水（約100m<sup>3</sup>）
  - ①淡水化装置（蒸発濃縮）の装置エリア
  - ②電気ケーブルが収納されているU字溝
  - ③H6タンクエリア堀近傍
- 堀の内側に留まっている漏えい水

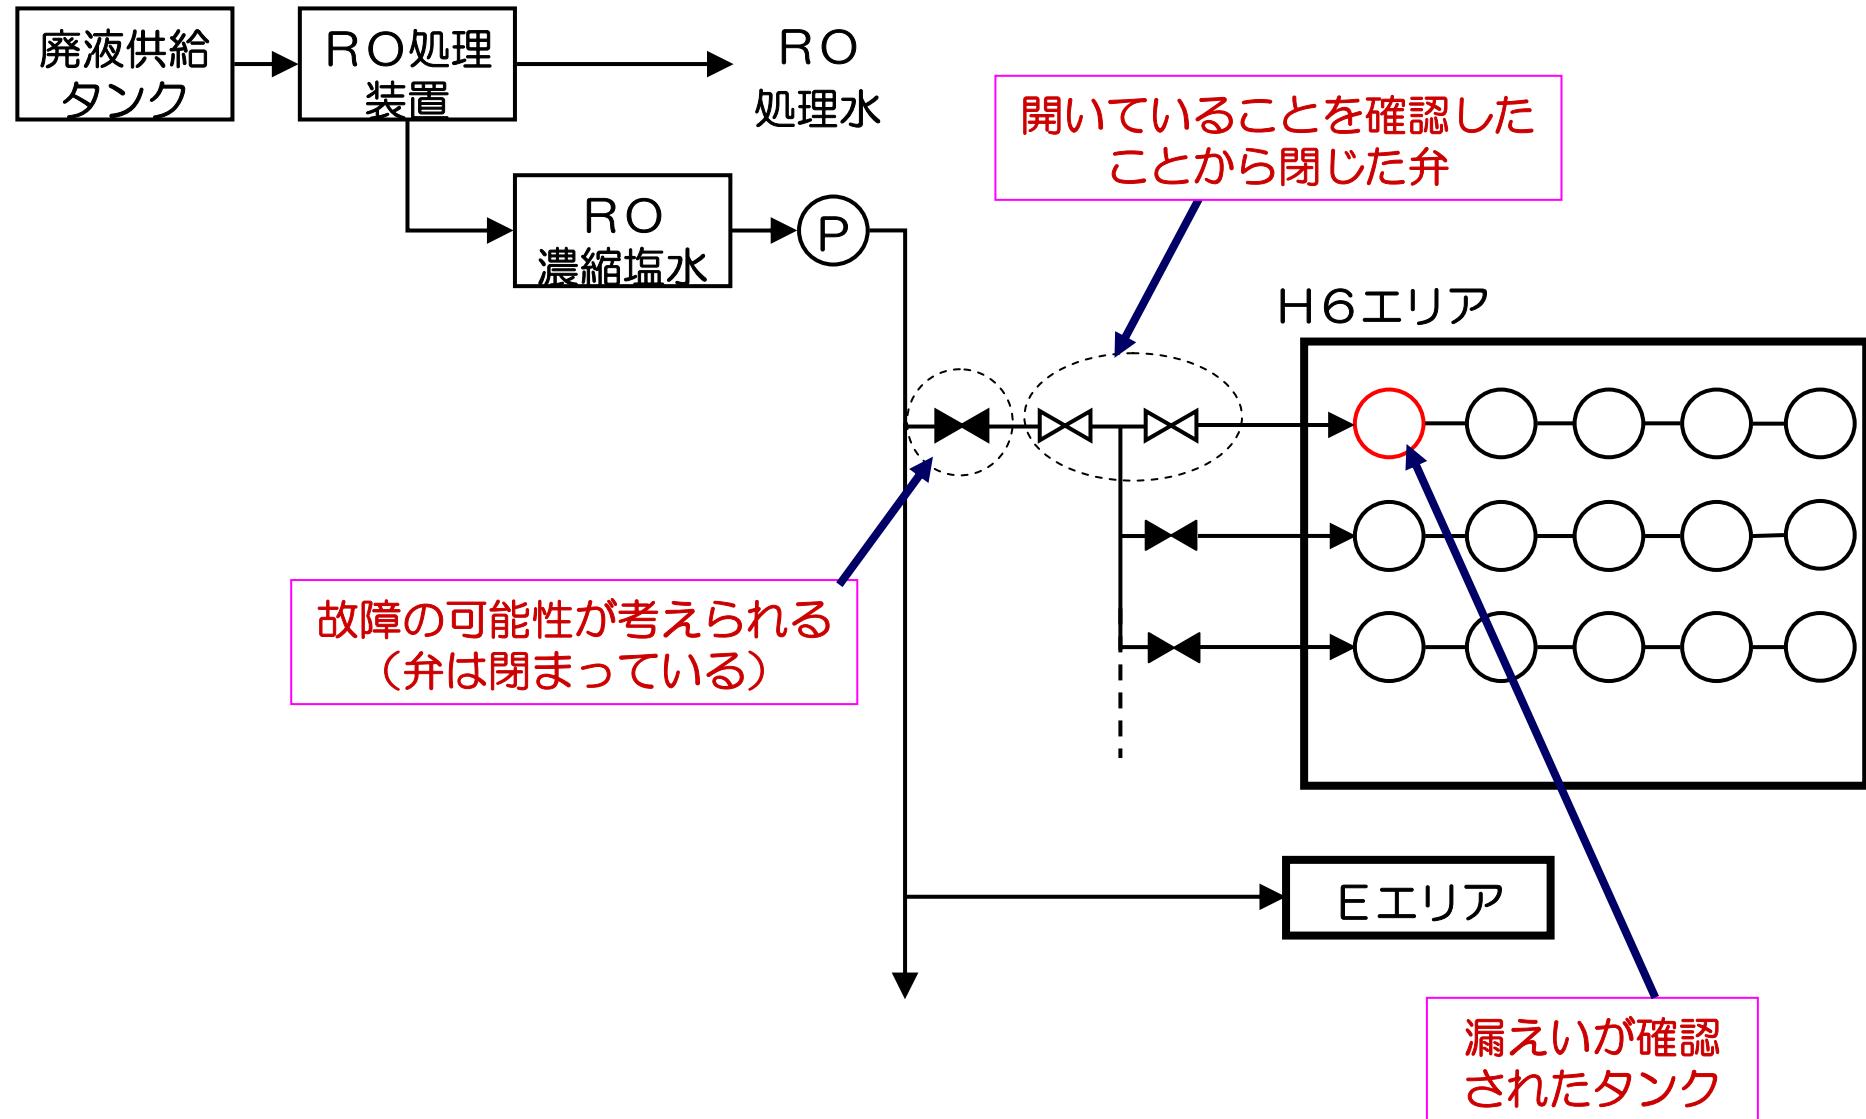
# 淡水化装置処理後水（濃縮塩水）移送配管概略

- 汚染水の堰の外側への漏えい量は約100m<sup>3</sup>（現在回収中）であり、漏えいはタンクの水位を低下させることで現在は停止している。
- 漏えい範囲を確認し、近くに排水路がないことから、海への流出はないと考えている。
- 漏えい水の回収および、漏えい箇所の土壤回収作業を開始。
- 淡水化装置処理後の配管に接続されている3つの弁のうちが2つは開いていたが残りの1つが外観上閉まっていたことを確認している。当該の弁が何らかの理由により、汚染水を通した可能性があり、原因を調査中。
- なお、他のタンクの同様な弁については、全て閉まっていることを確認している。

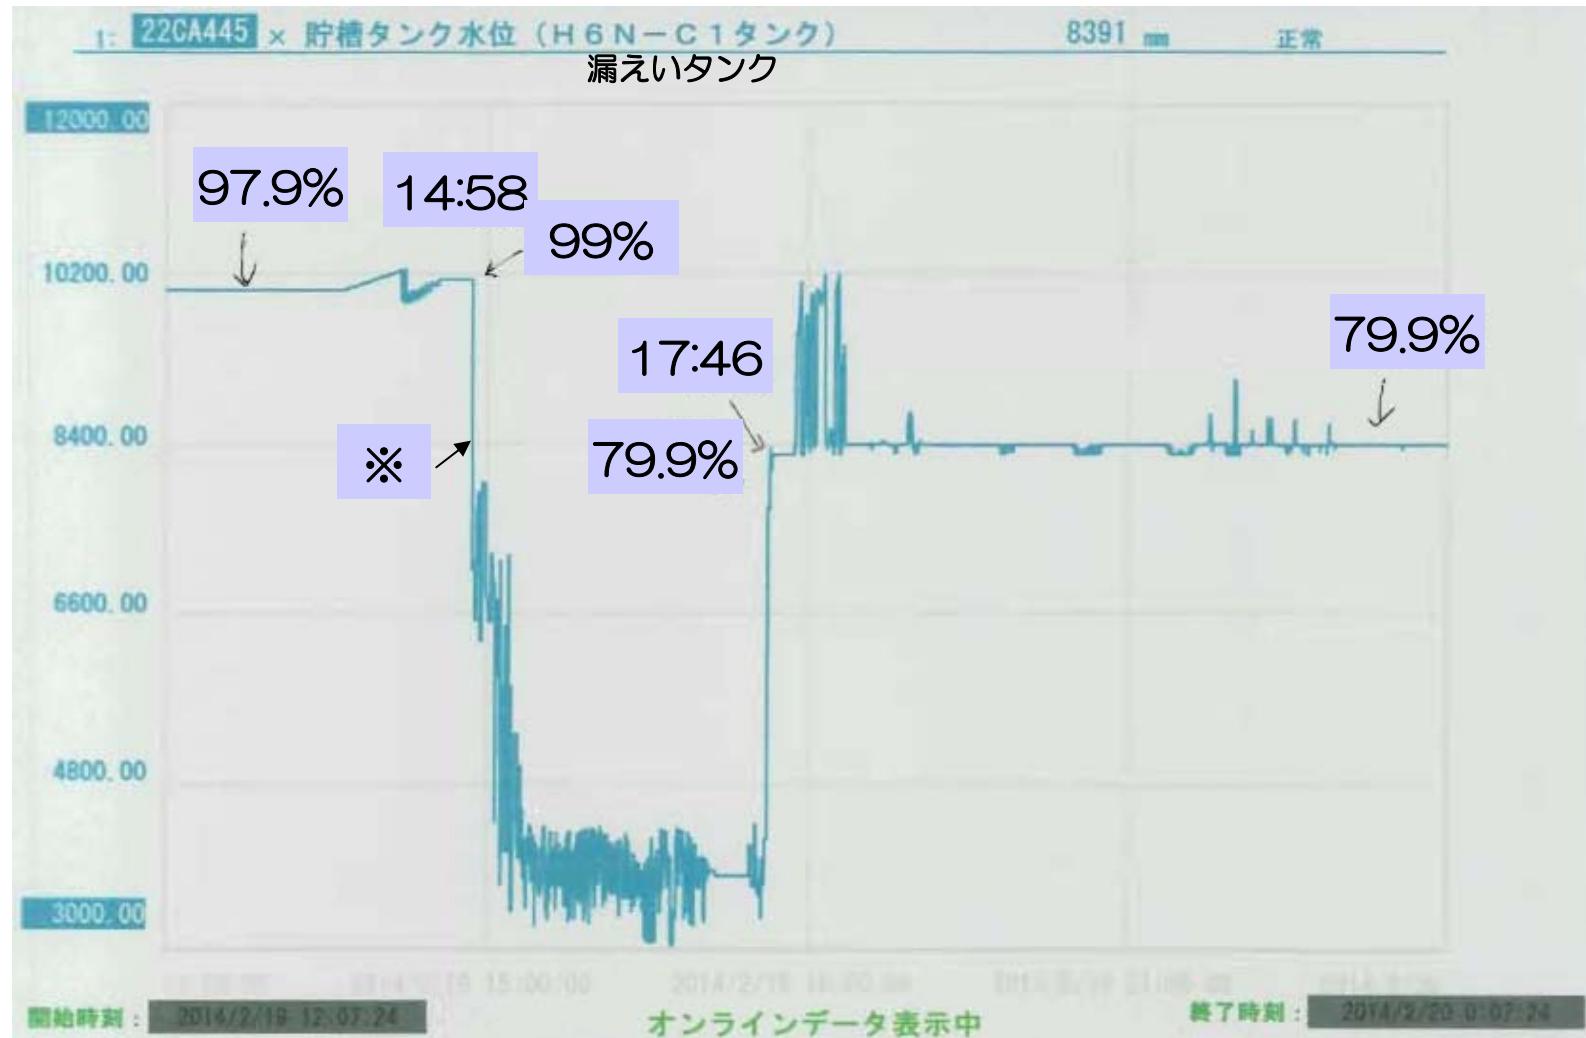
# 漏えいタンクの水位トレンド

- 14:01 当該貯槽タンク（H6N-C1タンク） 水位高警報発生  
水位高：96.3%、水位高高：98.9%（警報設定値）
- 14:05 協力企業より、当社担当者に連絡。  
直ちに、担当者は、タンクパトロール担当者に確認し、移送・点検等の実施が無いこと、計器関連の作業も無いことを確認。  
その結果、計装系のトラブルと判断。
- 15:00 念のため、当社タンクパトロール担当者が、当該タンク廻りを点検し異常は確認されず。
- 16:00 協力企業作業員による夕方のタンクパトロールを実施し、当該エリアの異常は確認されず。
- 23:25頃 タンクエリアパトロールにおいて、H6タンクエリア当該タンク上部より水が垂れていることを協力企業作業員が発見。

- 0:30頃 タンク内水面を確認したところ、天板まで水位があることを確認。当該タンク最上面フランジ部より水がでており、フランジ部から漏れた水は、雨樋を伝つて堰外へ流出していることを確認。堰外流出箇所へ土嚢設置準備。
- 0:43 福島第一規則第18条第12号「発電用原子炉施設の故障その他の不測の事態が生じたことにより、核燃料物質等（気体状のものを除く）が管理区域内で漏えいしたとき。」に該当すると判断。
- 1:30頃 雨樋の先端にビニール養生を実施。なお、当該タンク受け入れ弁（2弁）が開くなっていることを確認したことから、閉操作を実施。これにより漏えい水が減少したことを確認。
- 2:10頃 堰外の漏えい範囲が約3m×30mであることを確認。引き続き漏えい範囲の特定調査を実施。
- 3:30頃 H6エリアC群タンク間の連絡弁を開にし、漏えいタンクの水位を下げる操作を実施。
- 5:40頃 漏えいが停止したこと、及びC1タンク水位が上部天板部より47cmの位置まで低下したことを確認。

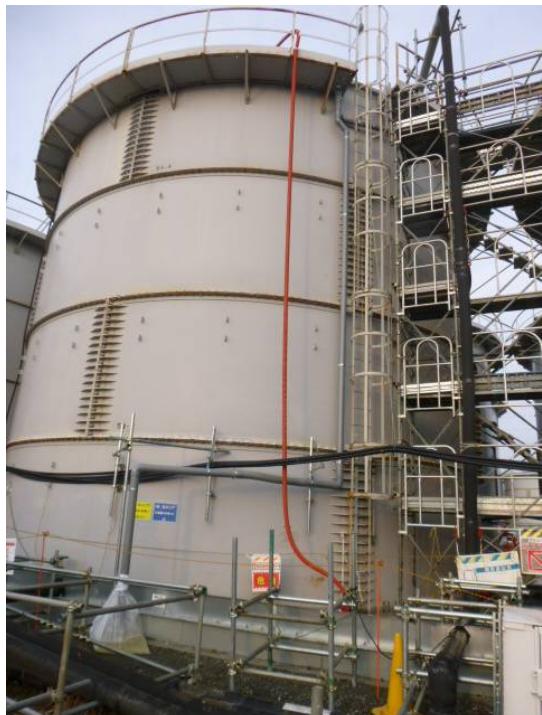
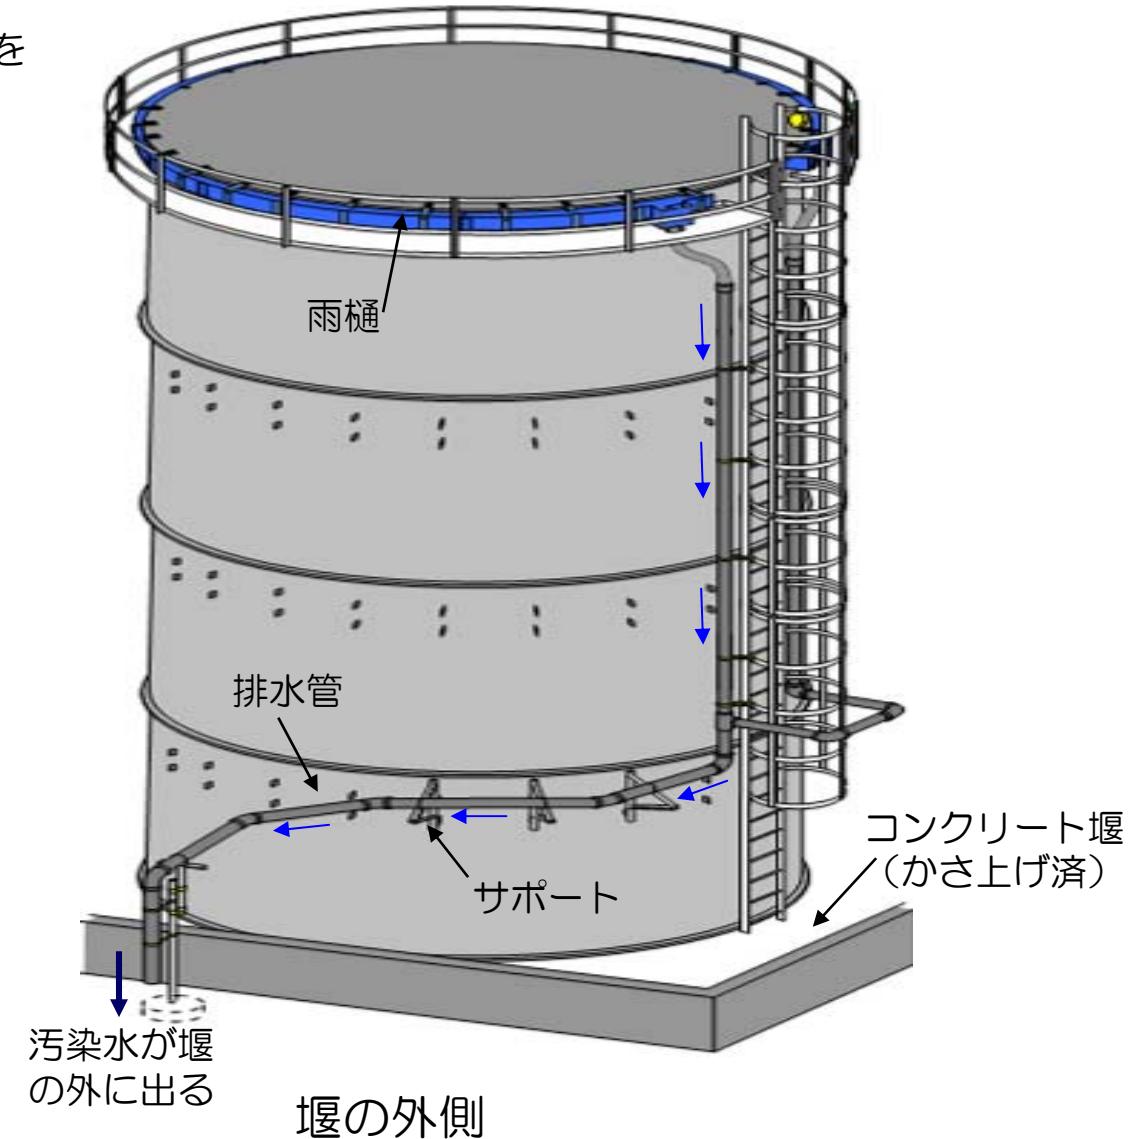
# 汚染水流出のメカニズム

- 壇内の雨水抑制対策として雨水を壇の外に排出する目的として雨樋を設置。
- 上部天板部から漏えいした汚染水が雨樋を伝わり壇外へ流出。

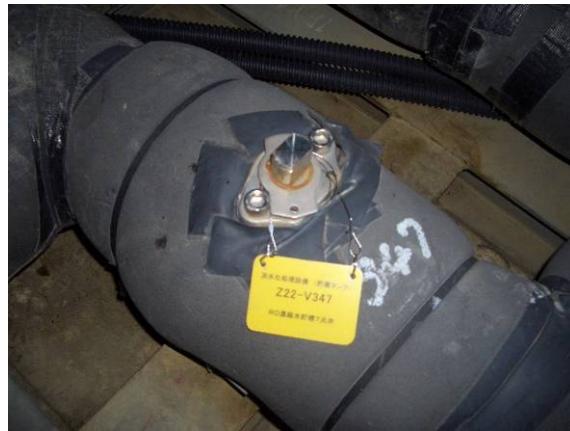
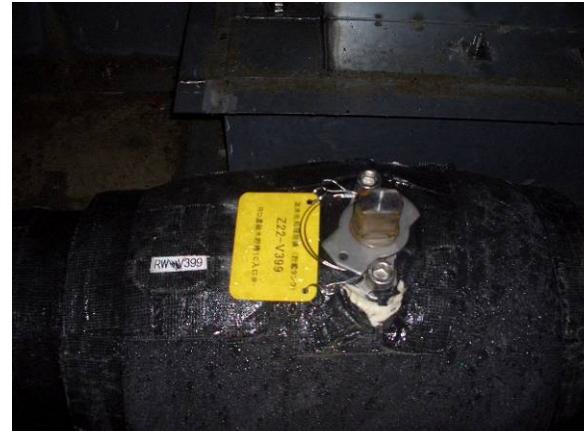
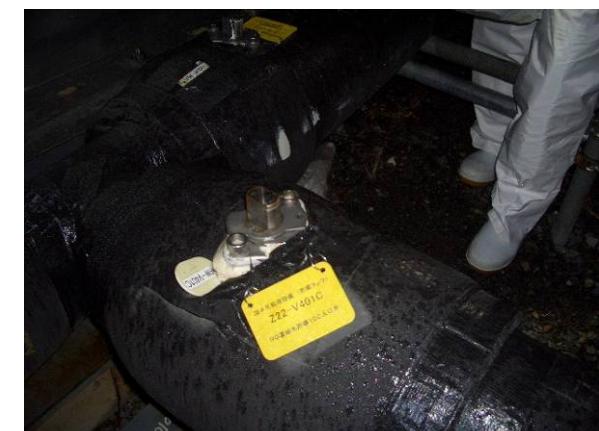
## 弁の点検結果

- H、G、J1エリアの各タンク群に至る弁を点検

個数：約100個  
結果：異常なし
