## 第 263 回「地域の会」定例会資料〔前回定例会以降の動き〕

### 【不適合関係】

- ・ 4 月 10 日 7 号機非常用ディーゼル発電機 (A) からの油漏れについて  
(区分: III) [P. 3]
- ・ 4 月 16 日 6 号機タービン建屋 (管理区域) におけるけが人の発生について  
(区分: III) [P. 4]
- ・ 4 月 16 日 6 号機非常用ディーゼル発電機 (C) の自動停止について [P. 5]
- ・ 4 月 10 日 核物質防護に関する不適合情報 [P. 6]
- ・ 4 月 29 日 7 号機使用済燃料貯蔵プール監視カメラの監視不能による運転上  
の制限の逸脱について (公表区分 II) [P. 9]
- ・ 4 月 29 日 7 号機使用済燃料貯蔵プール監視カメラの監視不能による運転上  
の制限の逸脱の訂正について (公表区分 II) [P. 10]
- ・ 4 月 30 日 柏崎刈羽原子力発電所 7 号機における追加検査の実施に係る通知  
の受領について [P. 12]
- ・ 5 月 8 日 核物質防護に関する不適合情報 [P. 13]
- ・ 5 月 12 日 1 号機非常用ディーゼル発電機 (A) 潤滑油加熱器の不具合について [P. 15]
- ・ 5 月 12 日 柏崎刈羽原子力発電所 7 号機運転上の制限からの逸脱に係る対応  
に関する報告について [P. 16]

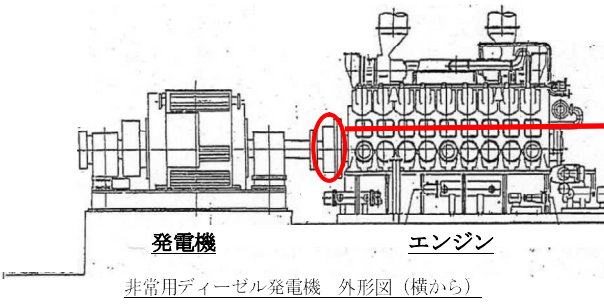
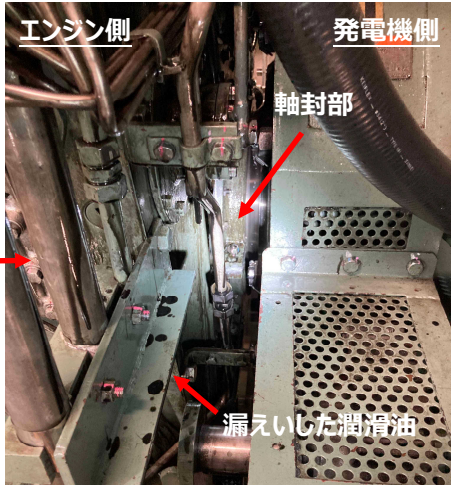
| 不適合の概要 | <p>2025 年 4 月 9 日、午後 3 時 20 分頃、原子炉建屋 1 階（非管理区域）において、当社社員が、非常用ディーゼル発電機（A）の定例試験を行っていたところ、停止操作前の機器状態確認時に、油の漏えい（約 270cc）を確認いたしました。</p> <p>その後、午後 3 時 30 分頃に非常用ディーゼル発電機（A）を停止し、油の漏えいが止まったことを確認しています。</p> <p>漏れ出た潤滑油については、拭き取りを行っており、外部等への流出はなく、環境への影響はありません。</p> <p>なお、油の漏えいがあったことから一般回線にて公設消防へ連絡しました。</p> <div style="display: flex; justify-content: space-around; align-items: flex-start;"> <div style="text-align: center;"> <p>非常用ディーゼル発電機 外形図（横から）</p> </div> <div style="text-align: center;"> <p>潤滑油漏えい箇所の拡大写真</p> </div> </div> | |

| 対応状況 | <p>今後、潤滑油が漏えいした箇所や原因の調査を実施し、再発防止対策を講じてまいります。</p> | |

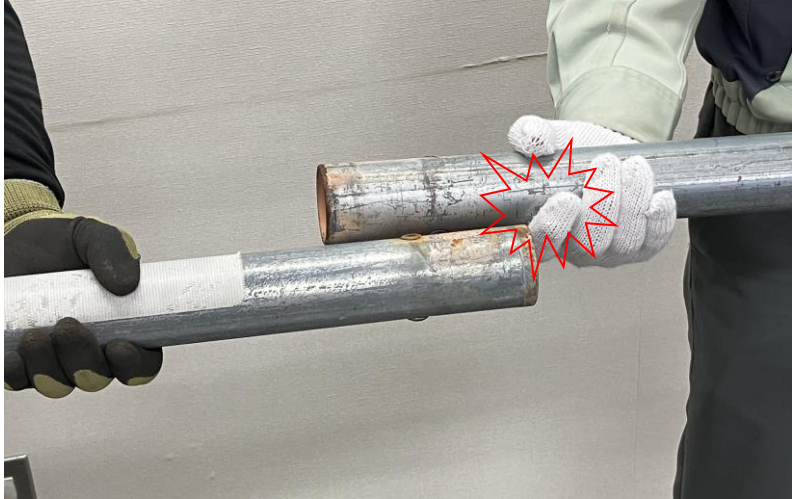
| 不適合の概要 | <p>2025 年 4 月 15 日午後 2 時 00 頃、タービン建屋地下 2 階トレンチ内エリアにおいて、足場の撤去作業に従事していた協力企業作業員が、パイプの受け渡しの際に、パイプ先端が右手人差し指に当たり負傷しました。そのため、業務車にて医療機関へ搬送しました。<br/>なお、本人の意識はあり、身体汚染ありません。</p> <p>けがの発生状況</p> | |

| 対応状況 | <p>病院で診察の結果、「右示指（人差し指）挫創」と診断されました。<br/>今回の事例を踏まえ、発電所関係者に周知し注意喚起を行うとともに、再発防止に努めてまいります。</p> | |

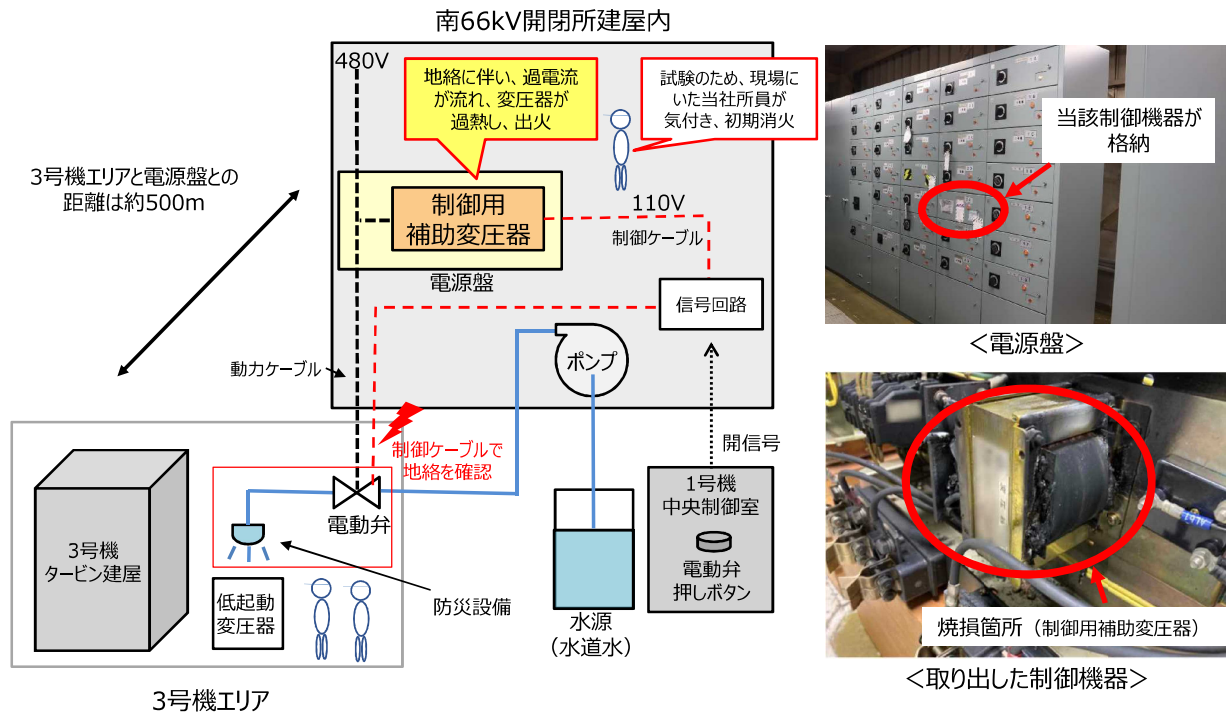
- 低起動変圧器の防災設備の定例試験を実施中に制御用補助変圧器からの火災が発生
- 調査の結果、制御ケーブルで地絡が発生し、当該変圧器に過電流が流れ、過熱・出火したものと推定

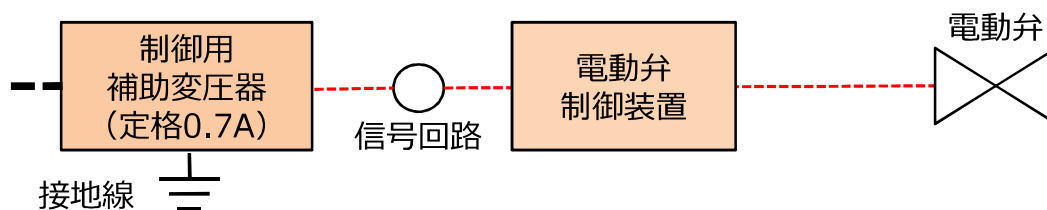
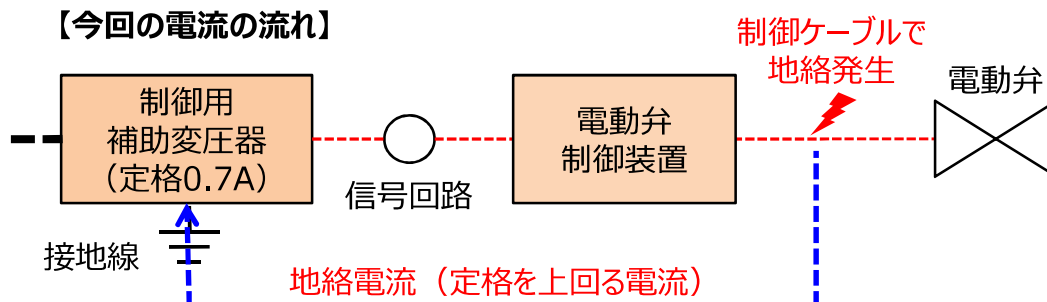
- 制御ケーブルで地絡が発生し、接地線を介して回路が形成。制御用補助変圧器（定格0.7A）に地絡電流（定格を上回る電流）が流れ、過熱・出火したものと推定

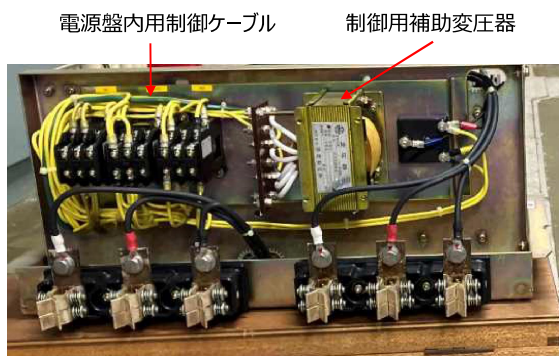
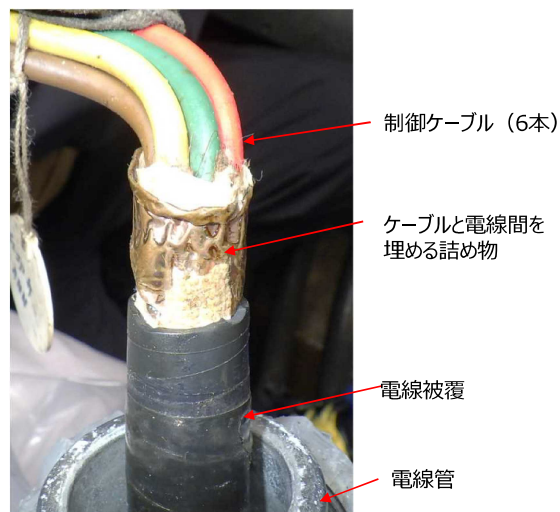
- 発電所では、適宜、保全結果に関する有効性を評価しており、劣化メカニズム※を踏まえ、設備毎に周期を定めて点検を実施
- 変圧器とケーブルについても、劣化メカニズムを踏まえ、定期的に絶縁抵抗測定等を実施
- なお、制御用補助変圧器は空調設備がある建屋内に設置、制御ケーブルは、建屋内から電線管を通して地下トンネルに敷設されており、隣接した制御用補助変圧器や同様の制御ケーブルに劣化兆候が無いことを確認

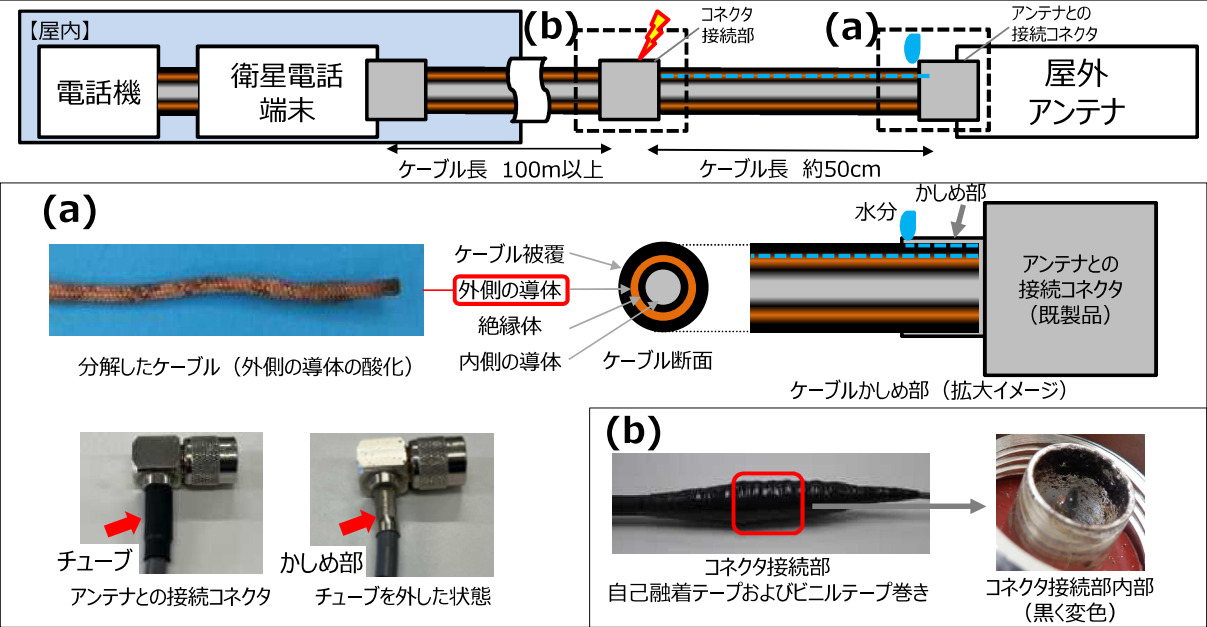
コネクタでの水分浸入までの流れ

- 屋外アンテナ用ケーブルを分解したところ、外側の導体が酸化していることを確認  
調査の結果、アンテナとの接続コネクタのケーブルかしめ部※から、水分がケーブル内に浸入-(a)
- 浸入した水分がケーブル内部を伝い、コネクタ接続部内部に到達したことで、ショートし黒く変色したものと推定-(b)
- なお、アンテナとの接続コネクタは既製品であり、かしめ部とチューブにより浸水防止が図られている
- ※かしめ部：ケーブルとコネクタを接続する箇所

| | 変更前 | 変更後 |
|---|---|---|
| ②コネクタの不具合対策 | アンテナとの接続コネクタのケーブルかしめ部のチューブで防水 | アンテナとの接続コネクタのケーブルかしめ部のチューブの上から自己融着テープを巻き水分の浸入防止を強化 |

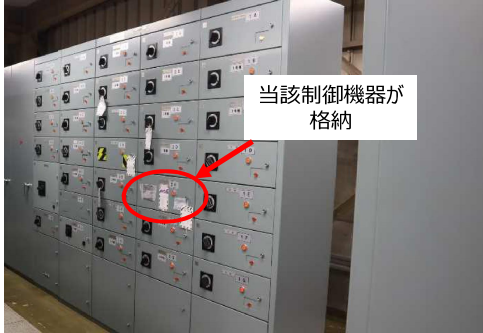
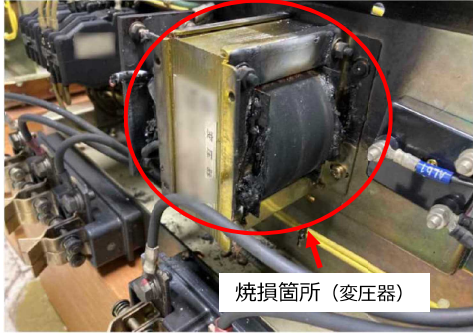
| <p>【事象の発生】</p> <ul style="list-style-type: none"><li>・2025年4月1日午前10時37分頃、当社社員が3号機低起動変圧器防災装置の定例試験を行ったところ、電動弁が作動しないため、電源盤を確認したところ、炎と煙を確認したことから、初期消火を行い、炎と煙は収まっております。</li><li>・その後、午後1時35分に公設消防による現場確認の結果、火災と判断されました。</li></ul> <p style="text-align: right;">（2025年4月1日にお知らせ済み）</p> <p>【対応状況】</p> <ul style="list-style-type: none"><li>・調査の結果、火災が発生した制御用補助変圧器と防災装置の電動弁との間をつなぐ制御ケーブルに地絡が発生。接地線を介して回路が形成され制御用補助変圧器（定格0.7A）に地絡電流（変圧器定格を上回る電流）が流れて、過熱したものと推定している。</li><li>・詳細については原因調査中。</li></ul> | | | |

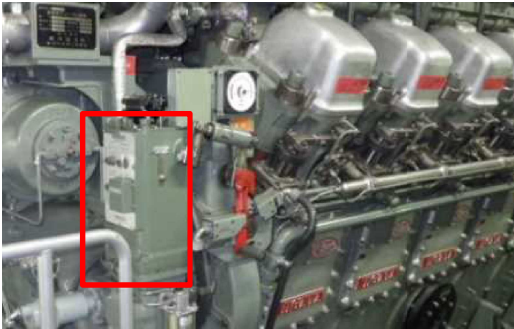
| <p>【事象の発生】</p> <ul style="list-style-type: none"><li>2025年4月15日、午前11時8分頃、原子炉建屋1階（非管理区域）において、非常用ディーゼル発電機（C）の24時間確認運転を終え、停止操作へ入る前に、発電機の出力が下がり保護装置が作動したことから、発電機が自動停止しました。</li><li>なお、今回の事象による外部への放射能の影響はありません。</li><li>非常用ディーゼル発電機は、安全上重要な機器に該当しますが、現時点において保安規定に基づく機能要求台数は、他の2台（A、B）にて満足しています。</li></ul> <p style="text-align: right;">（2025年4月16日にお知らせ済み）</p> <p>【対応状況】</p> <ul style="list-style-type: none"><li>停止に至った要因と推定されるガバナ※を交換したうえで、4月29日より24時間確認運転を実施し、不具合がないことを確認しました。</li><li>そのため、4月30日より待機状態に戻しております。</li><li>今後、交換したガバナを調査してまいります。</li></ul> <p>※ディーゼル機関の回転速度を一定に保つための調速機</p> | | | | |
