柏崎刈羽原子力発電所1号機
タービン建屋（非管理区域）における水漏れについて

1号機 タービン建屋（非管理区域）における水漏れについて

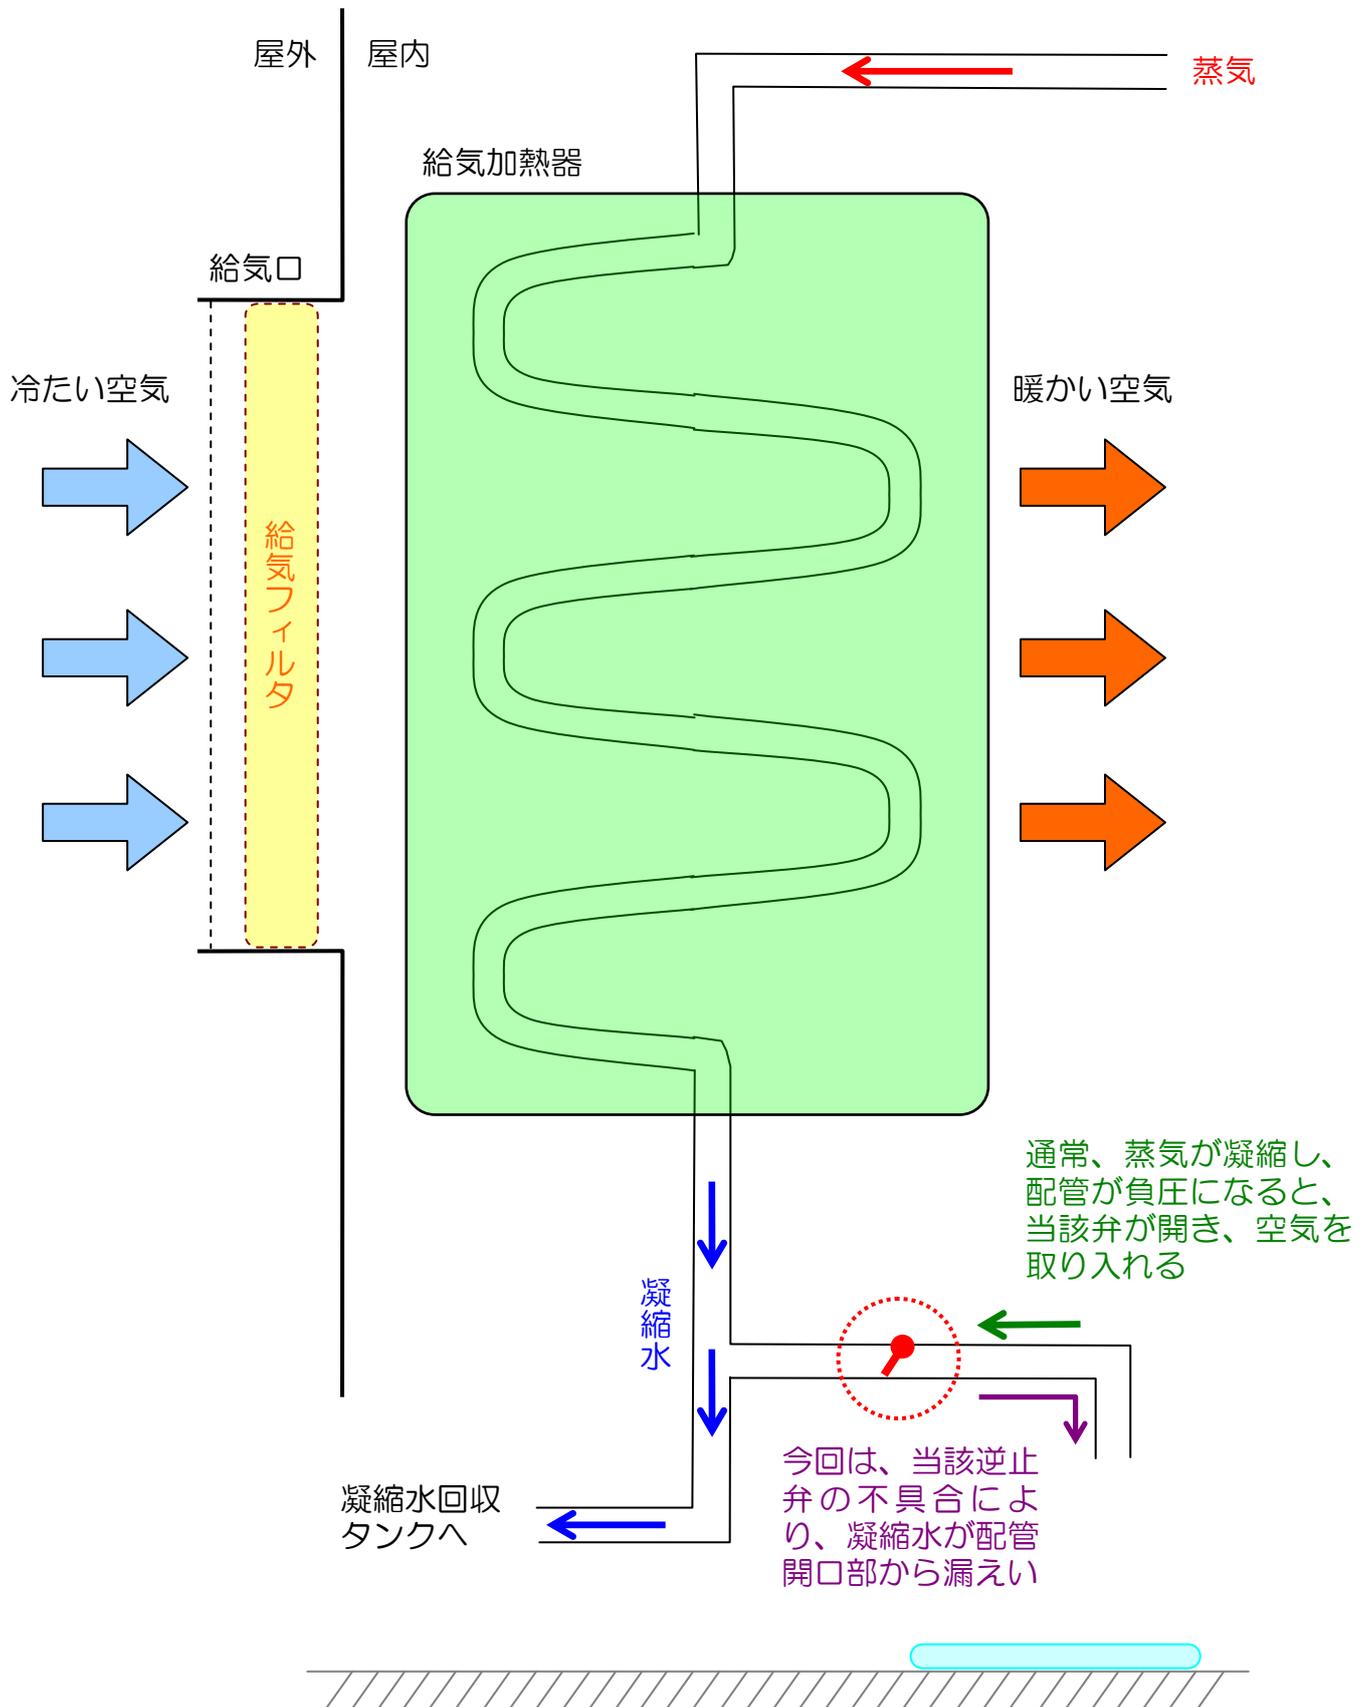
水漏れ状況概略図

号機	1号機	
件名	タービン建屋（非管理区域）における水漏れについて	
不適合の概要	<p>（事象の発生状況） 定格熱出力一定運転中の1号機において、平成23年1月12日午後11時23分頃、パトロール中の当社社員が、タービン建屋2階の空調系の給気フィルタ室*（非管理区域）において、暖房用の給気加熱器に使用している所内ボイラの蒸気の凝縮水が、床面に漏えいしていることを発見しました。 床面に溜まっていた漏えい水は約1,600リットルで、凝縮水を排水する配管が負圧になることを防ぐために設置している逆止弁の不具合により、凝縮水がその先の配管開口部から漏れたものと推定しました。 なお、当該給気加熱器への蒸気の供給を停止させたことにより、凝縮水の漏えいは止まっております。</p> <p>（安全性、外部への影響） 漏れた水には放射性物質は含まれておらず、本事象による外部への放射能の影響はありません。</p> <p>* 空調系の給気フィルタ室 外部からの空気を取り込むにあたって、ちり等を除去するためのフィルタが設置されている部屋。</p>	
安全上の重要度／損傷の程度	<p><安全上の重要度> 安全上重要な機器等 / その他設備</p>	<p><損傷の程度> <input type="checkbox"/> 法令報告要 <input checked="" type="checkbox"/> 法令報告不要 <input type="checkbox"/> 調査・検討中</p>
対応状況	床面に漏れた水については、排水を行い、清掃を実施しました。今後、不具合のあった弁について点検調査を行い、補修します。
