## 柏崎刈羽原子力発電所7号機における 漏えい燃料発生の原因と対策について

平成23年10月7日  
東京電力株式会社  
柏崎刈羽原子力発電所

# 柏崎刈羽原子力発電所7号機における 漏えい燃料集合体について

# 柏崎刈羽原子力発電所7号機 漏えい燃料集合体の詳細点検結果

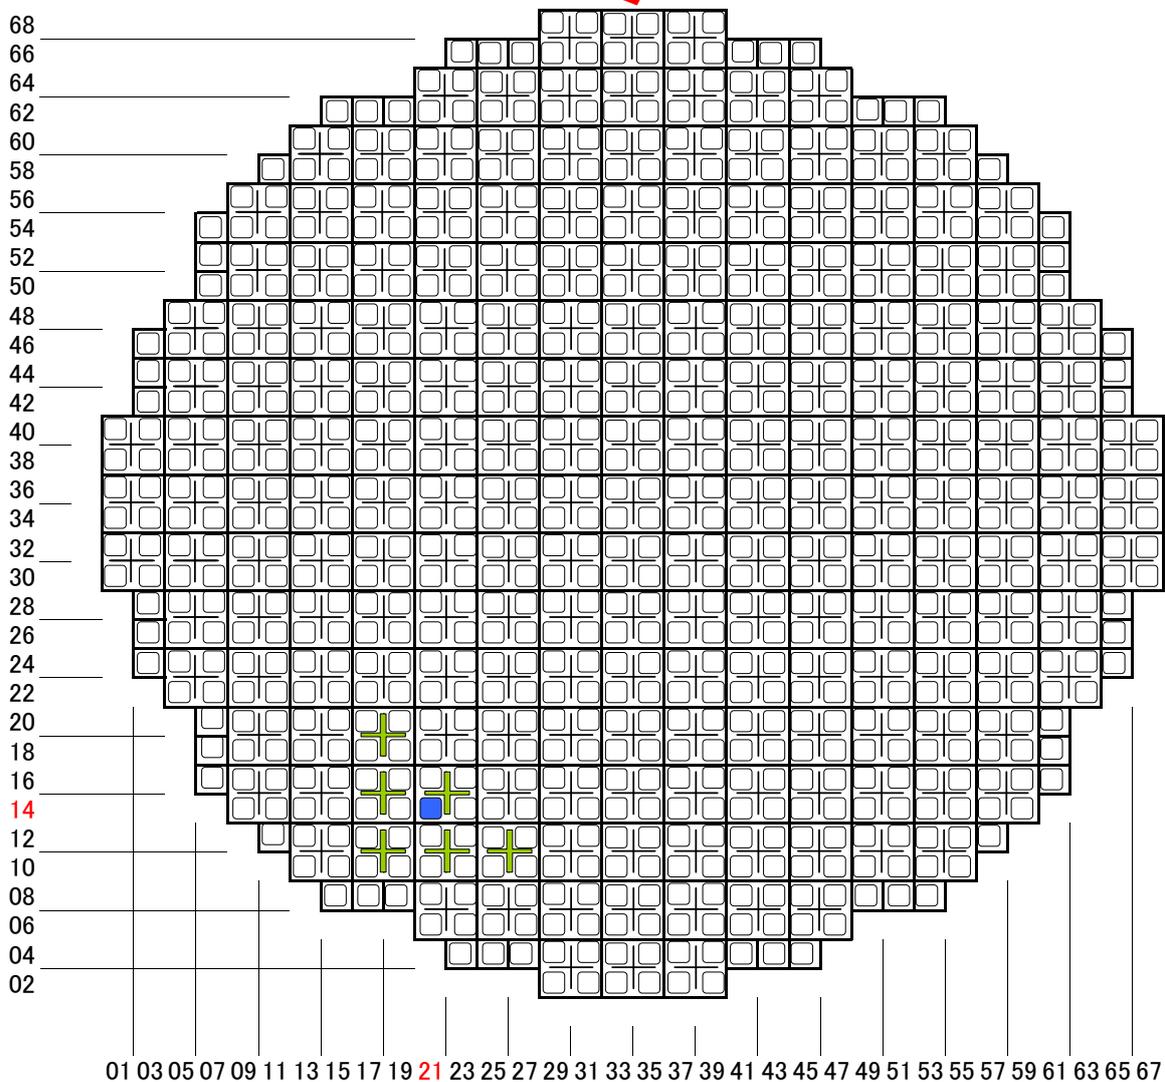
7号機 燃料集合体・制御棒配置図

+ : 出力抑制法により全挿入した制御棒  
■ : 漏えいが確認された燃料集合体  
 9×9燃料(A型)  
 異物フィルタ付  
 平成15年12月9日原子炉内装荷

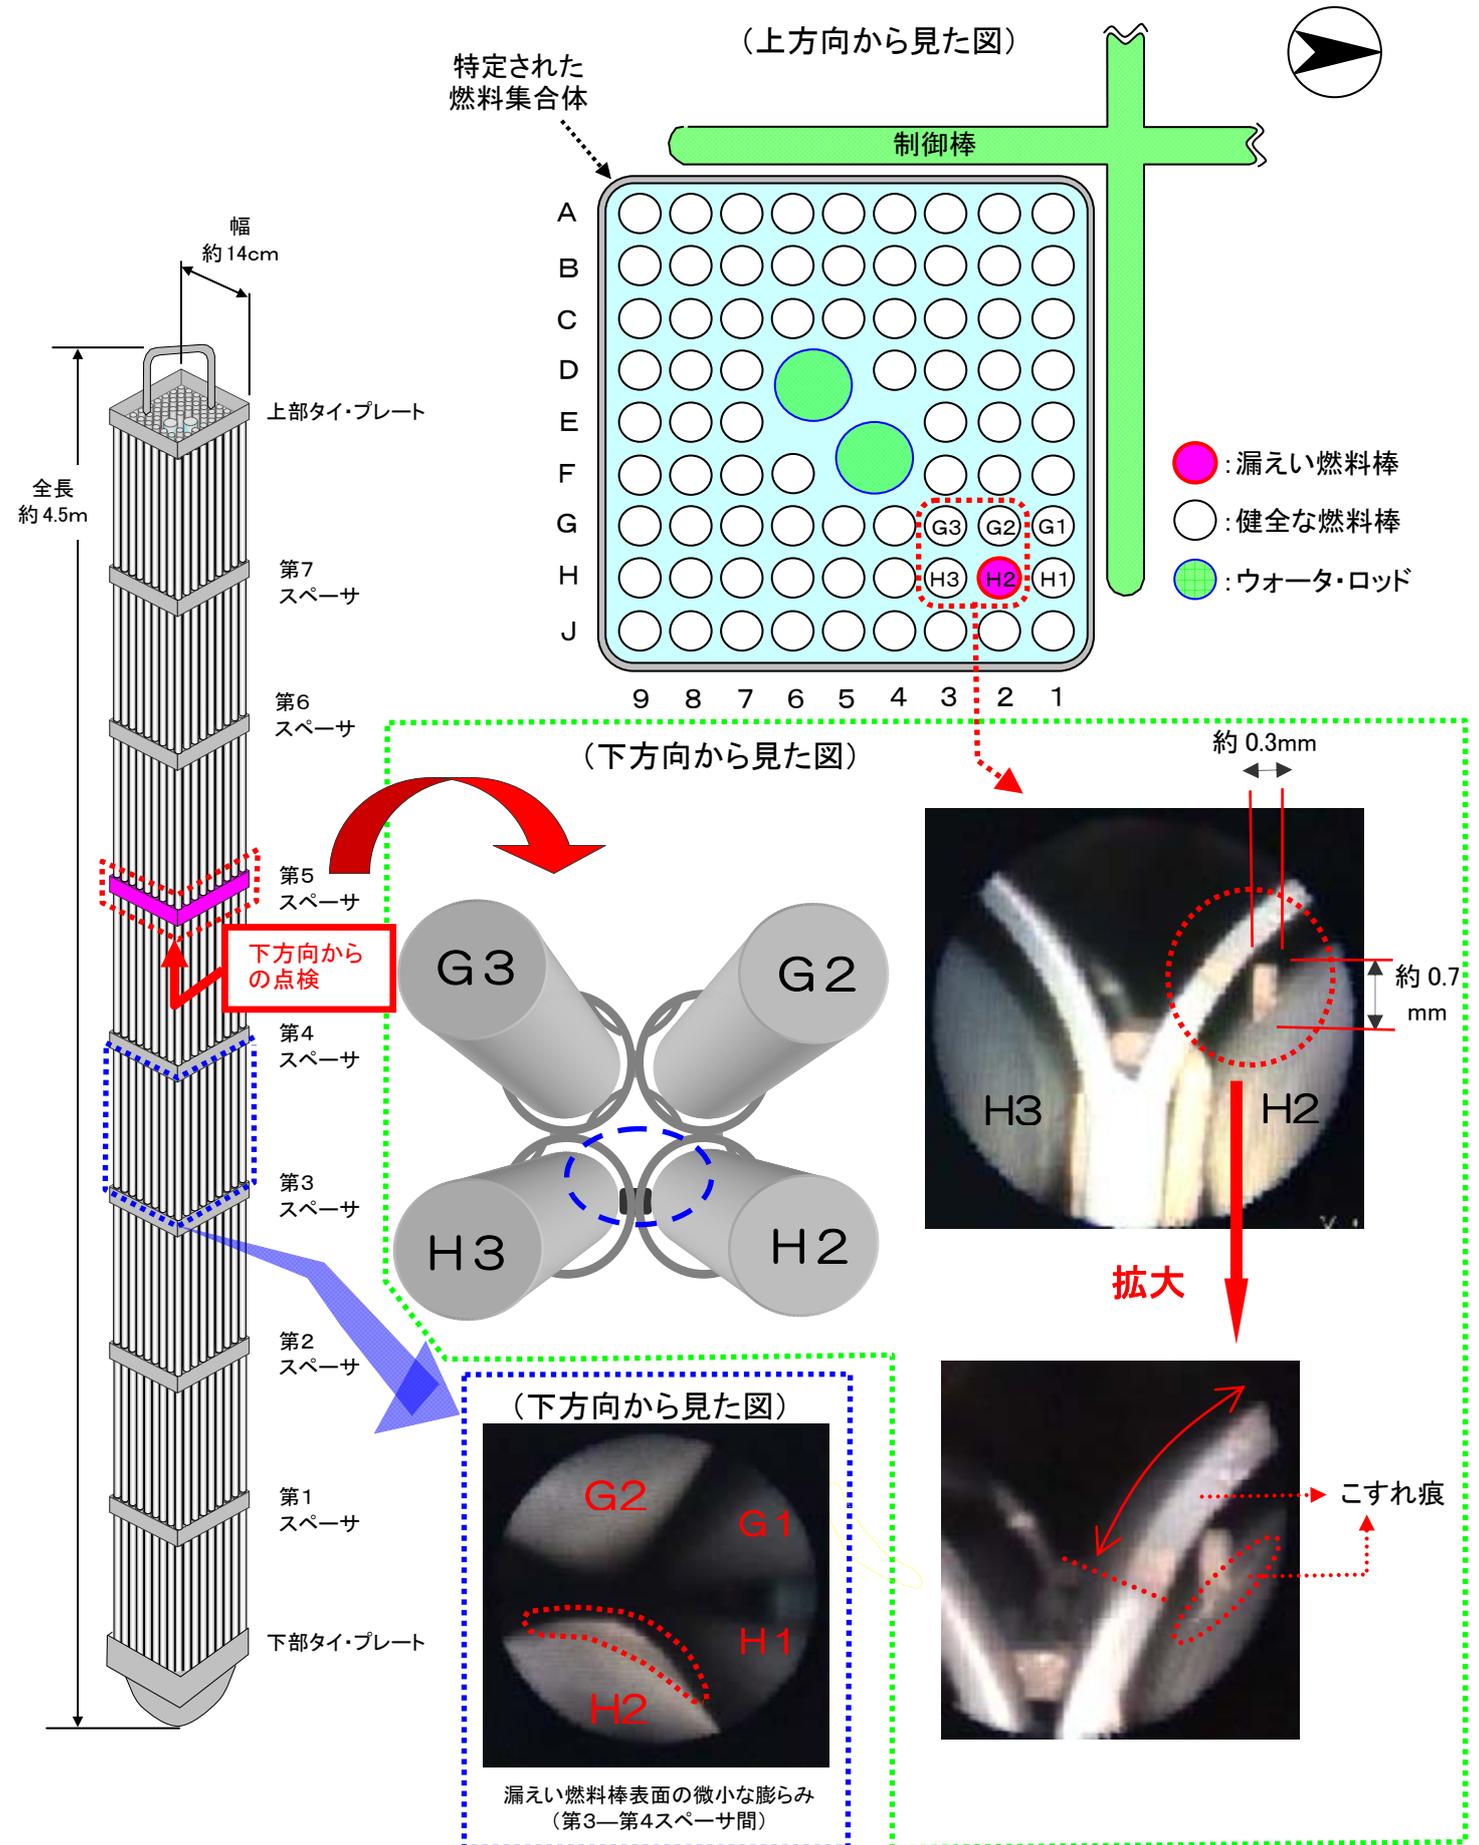
漏えい燃料集合体を、使用済燃料プールに移動し、水中カメラによる外観検査や、燃料棒全数(74本)について超音波検査により漏えい燃料棒1本を特定し、当該の燃料棒についてファイバースコープによる詳細点検を実施しました。その結果、当該燃料棒に接触した微細な異物らしきもの(長さ約0.7mm、幅約0.3mm)や、当該燃料棒の表面に漏えい燃料の特徴を示す微小な膨らみ<sup>\*3</sup>を確認しました。

調査の結果、7号機の漏えい燃料は、漏えい燃料集合体の詳細点検で発見された異物が原因で発生したものと推定され、設計・製造等に起因したものではないことおよび新潟県中越沖地震による影響ではないことを確認しました。

漏えい燃料発生に関する抜本的な対策として、平成24年度を目途に異物の捕捉効率を大きく高めた異物フィルタを開発して計画的に導入してまいります。

また、管理区域内におけるワイヤブラシやワイヤバフについて使用を禁止する等、引き続き漏えい燃料発生の低減対策を徹底してまいります。

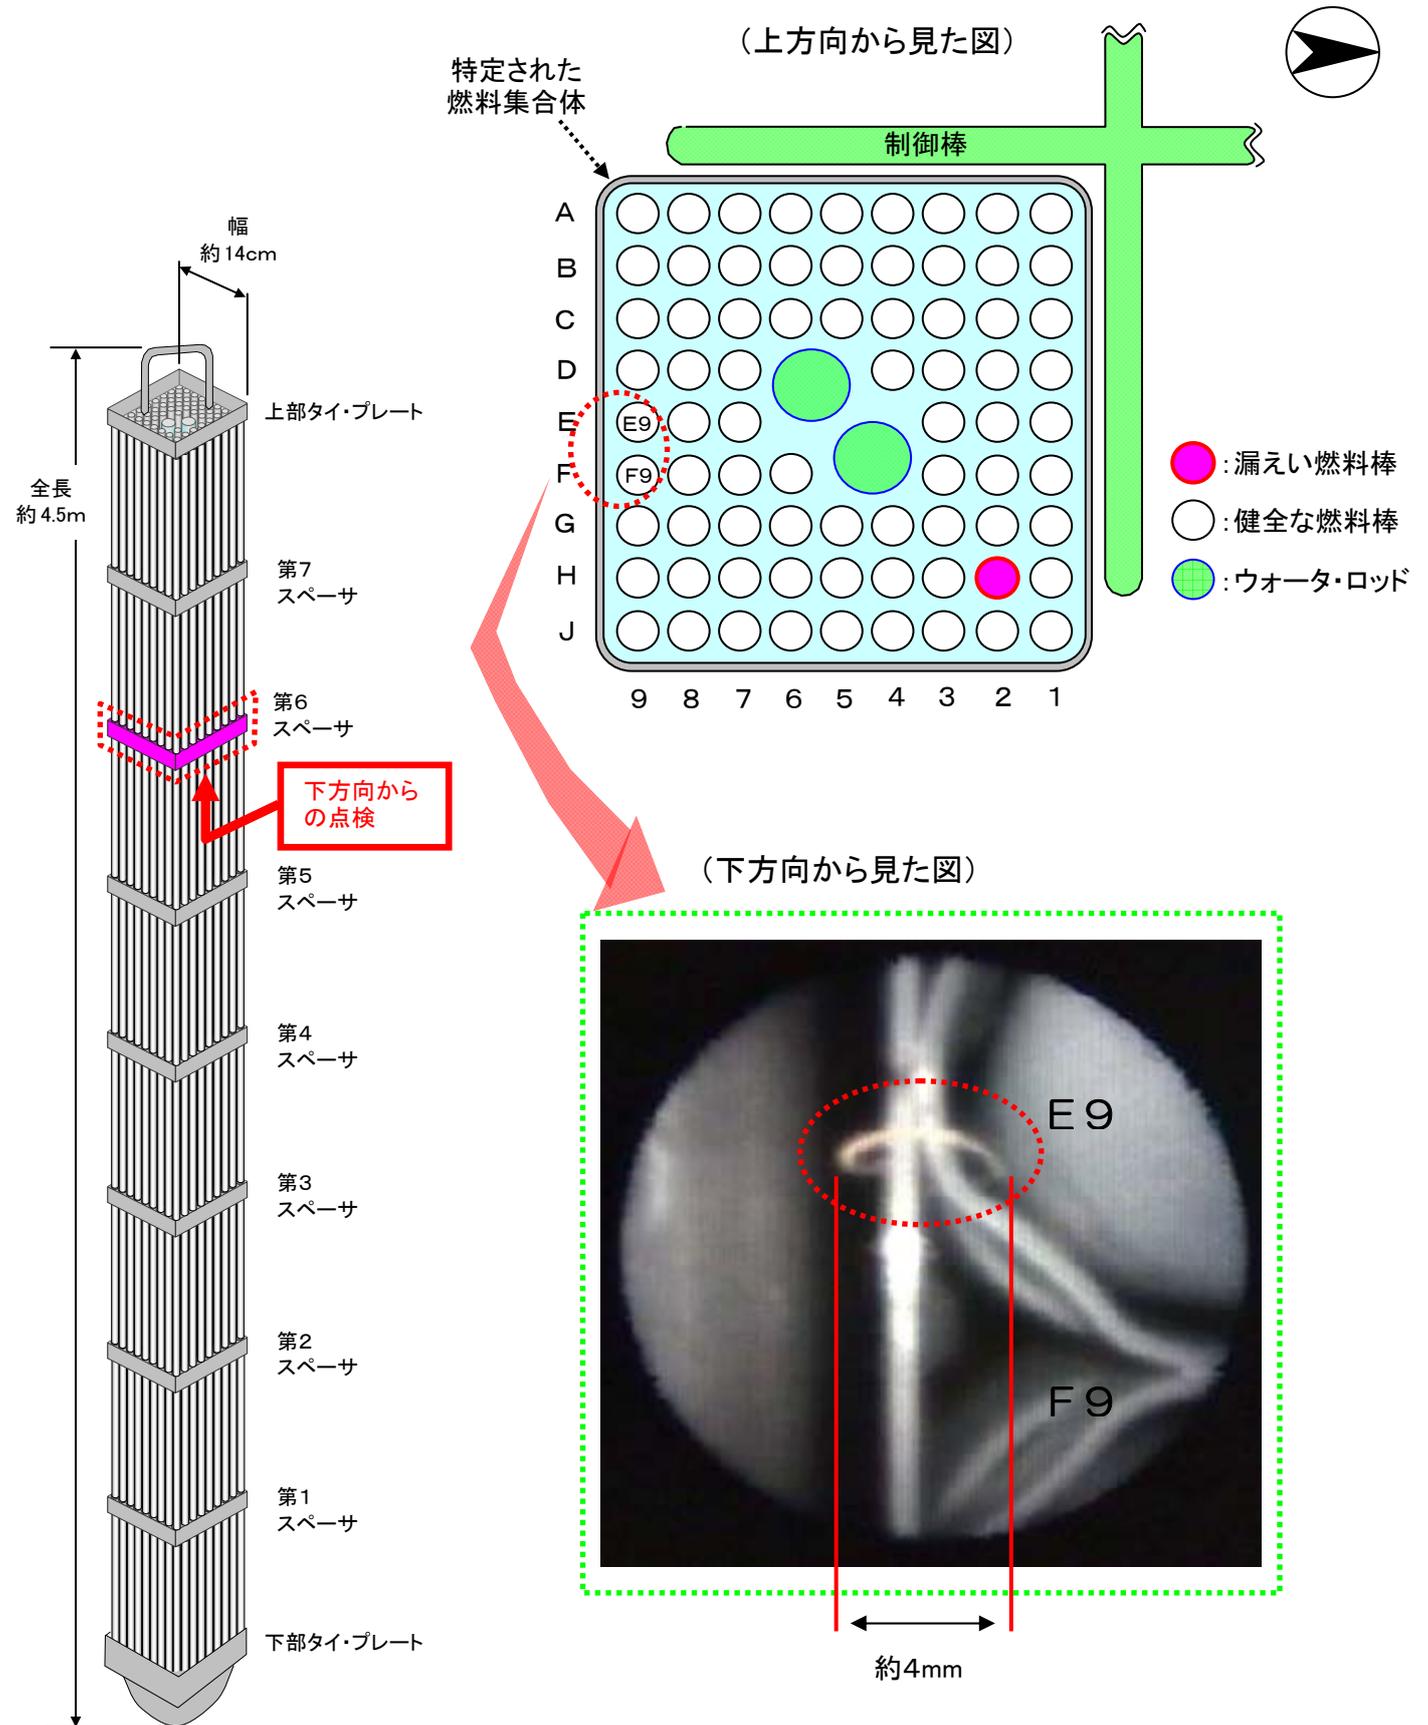
# 柏崎刈羽原子力発電所7号機 漏えい燃料集合体の詳細点検結果

また、特定された燃料棒と異なる場所で糸状の異物らしきもの(長さ約4mm、幅約0.1mm)を確認し、付近にある燃料棒については超音波検査により健全な燃料棒であることを確認しております。
