2号機原子炉複合建屋（非管理区域）におけるけが人の発生について

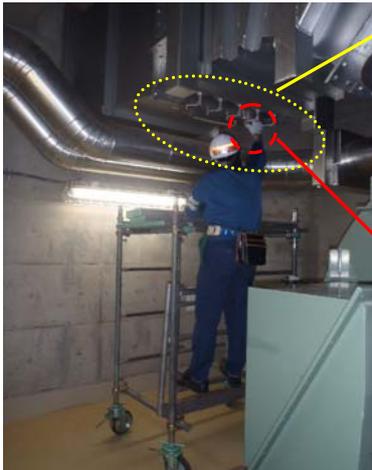
<p>グラビティーダンパ (開状態)</p> </div> <div style="text-align: center;">

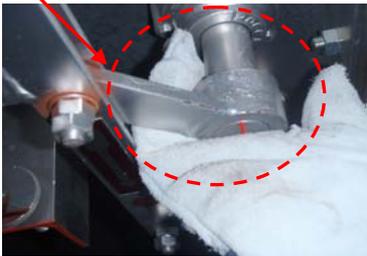
号機	2号機	
件名	原子炉複合建屋（非管理区域）におけるけが人の発生について	
不適合の概要	<p>平成 24 年 12 月 13 日午後 2 時 10 分頃、原子炉複合建屋 2 階東側エリア（非管理区域）において、空調機の切替作業に伴い空調機を停止した際に、現場にてグラビティーダンパが閉状態にならなかったことから、ダンパの開閉状態を確認していた当社社員が、手を添えて当該ダンパを閉めようとしたところ、ダンパの駆動部に右手の薬指および小指をはさみ負傷したため、業務車にて病院へ搬送いたしました。</p> <div style="display: flex; justify-content: space-around; align-items: flex-start;"> <div style="text-align: center;">

<p>指をはさみ負傷</p> </div> <p>* グラビティーダンパ 空調機の出口側に設置されている空気の逆流を防止するための仕切り板状の弁。空調機運転時は開いており、空調機が停止すると閉じる。</p>	
安全上の重要度／損傷の程度	<p>&lt;安全上の重要度&gt;</p> <p>安全上重要な機器等 / <span style="border: 1px solid black; border-radius: 50%; padding: 2px;">その他設備</span></p>	<p>&lt;損傷の程度&gt;</p> <p><input type="checkbox"/> 法令報告要 <input checked="" type="checkbox"/> 法令報告不要 <input type="checkbox"/> 調査・検討中</p>

対応状況	<p>病院における診察の結果、右手環指挫滅創および右手小指挫創と診断され、縫合処置（両指ともに 4 針縫合）を受けました。</p> <p>今後、今回の事例について関係者へ注意喚起を図り、同様の事象が発生しないように努めてまいります。</p>
