7号機ガスタービン発電機車からの油漏れについて

柏崎刈羽原子力発電所 屋外

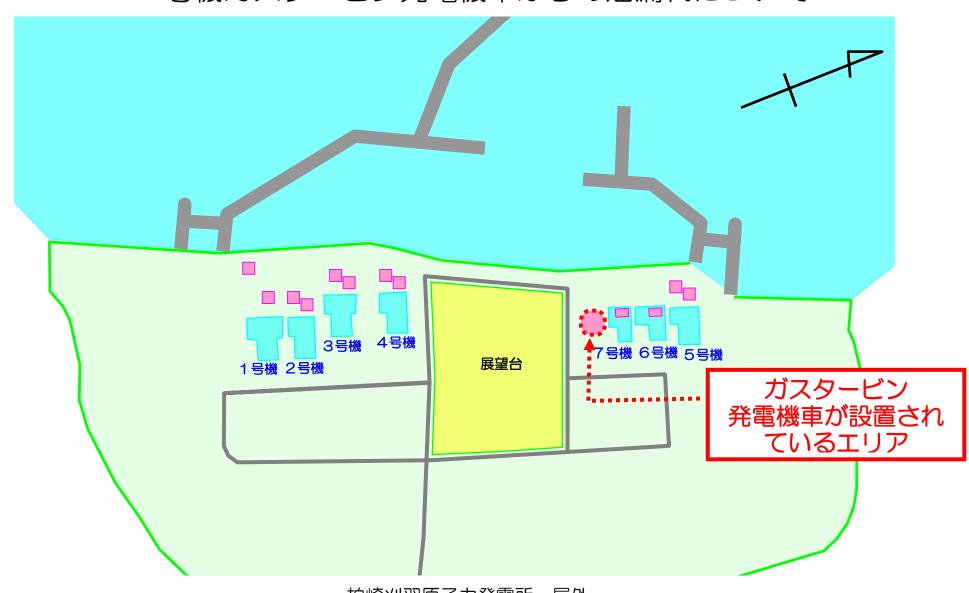
号機	発電所構内(屋外)	
件名	7 号機ガスタービン発電機車からの油漏れについて	
不適合の 概要	2021年5月12日午前10時12分頃、ガスタービン発電機車が設置されているエリアにおいて、ガスタービン発電機車の燃料廃油受け(ドレンポット)*から油(軽油)がコンクリートの地面に滴下していることを当社社員が巡視中に確認しました。漏れ出た油の量は、約960ccと推定しており、その後、漏えい箇所には受け皿を設置し、現在、油の滴下は停止しております。また、漏れた油については、拭き取りをおこなうとともに、中和剤での処理を行いました。 なお、滴下した油については、側溝等への流出はなく、環境への影響はありません。 ※ガスタービン運転時に燃焼しきれずに燃え残った油を一時的に貯めておくもの	
安全上の重 要度/損傷 の程度	〈安全上の重要度〉 安全上重要な機器等 / その他	< 損傷の程度> □ 法令報告要 ■ 法令報告不要 □ 調査・検討中
対応状況	今後、ガスタービン発電機車から油が漏れた原因について調査を実施し、再発防止 対策を講じてまいります。
