# 6号機 主要な安全対策工事の進捗状況について

東京電力ホールディングス株式会社  
柏崎刈羽原子力発電所

## 1. 南66kV開閉所建屋内での火災について（続報）

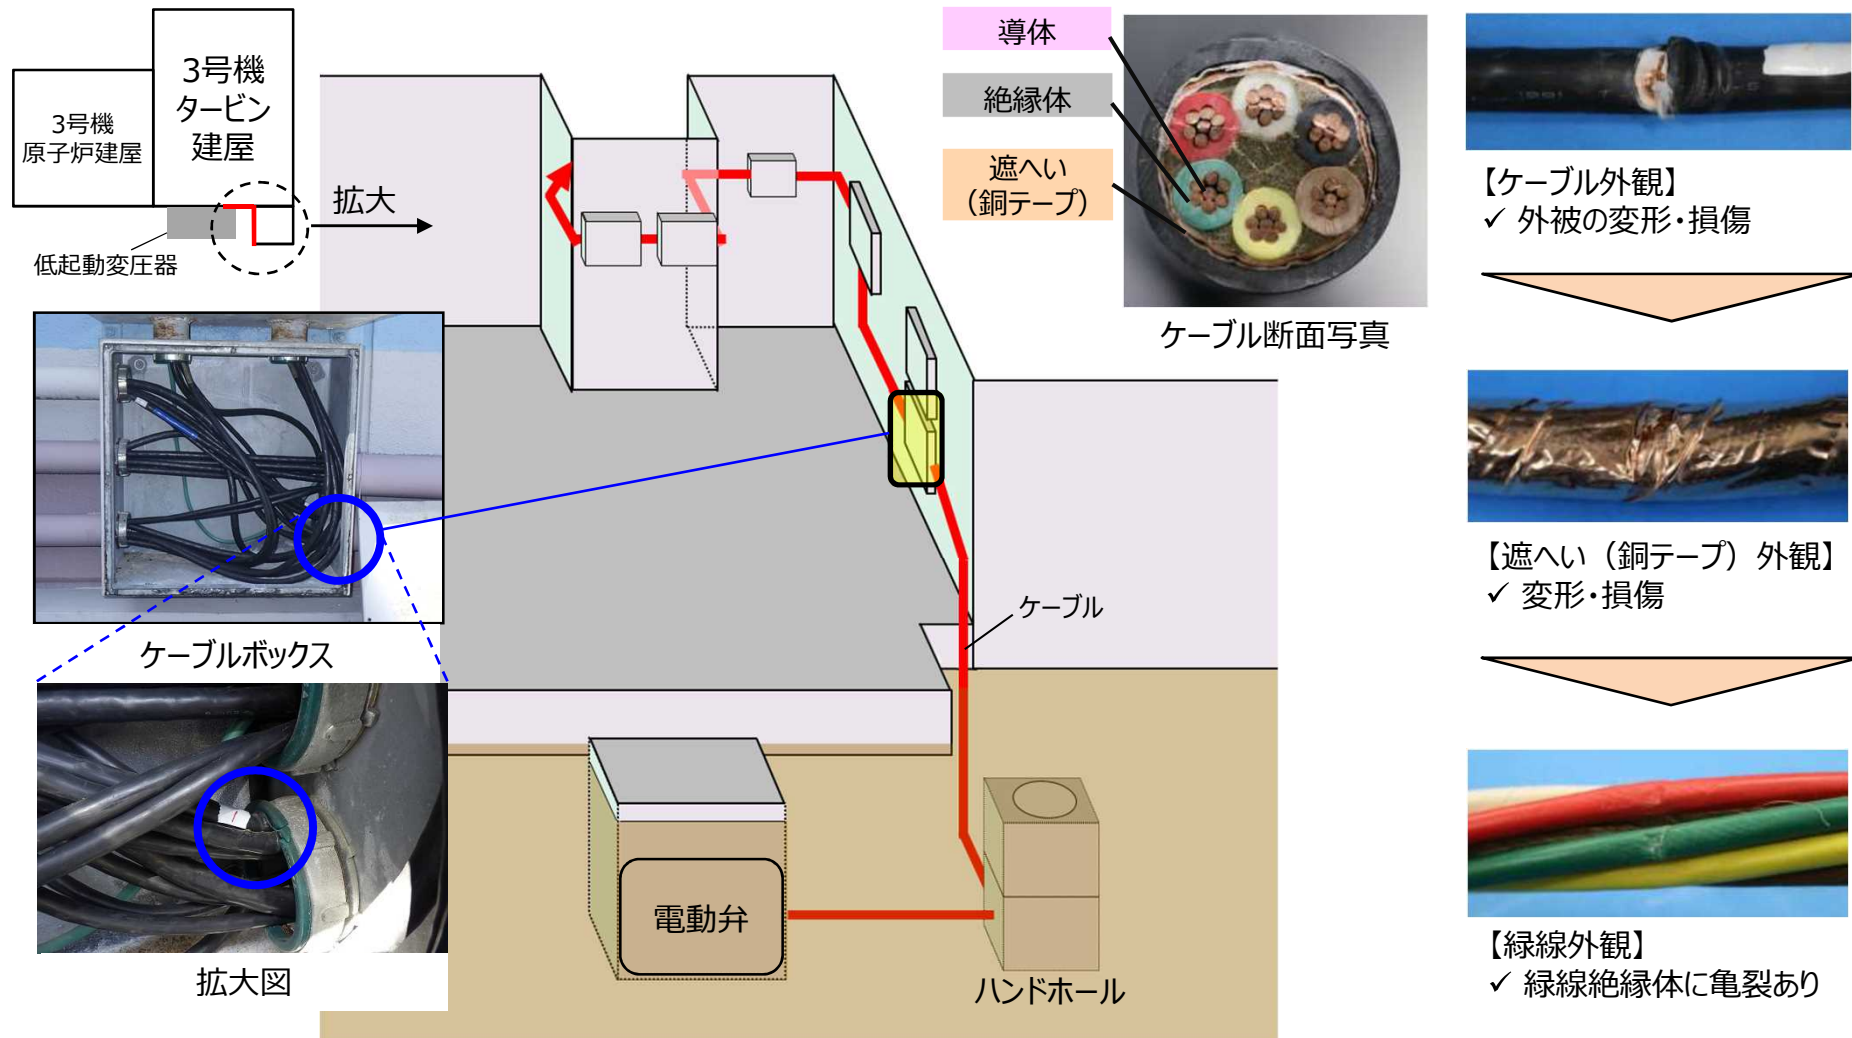
- 電動弁に繋がる制御ケーブルを調査した結果、3号機タービン建屋 屋外の壁面に設置しているケーブルボックスの中で、ケーブルの一部に余長がなく※、ボックス内の角に食い込んでいることを確認。  
※ 通常ケーブルは、余長を持たせて敷設
- 当社研究所でケーブルを詳細調査したところ、ケーブルの1箇所に傷があり、そこから地絡が発生したと推定。

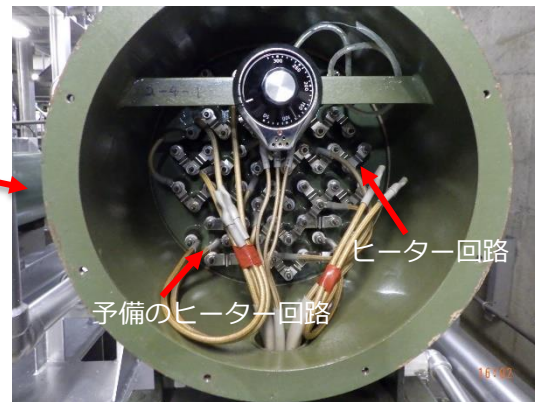
加熱器端子箱内拡大写真

- 調査の結果、加熱器端子箱内のヒーター回路が導通しないことを確認。
- 導通しない場合は、同端子箱内にある予備のヒーター回路に切替える運用としているため、切替えを実施し、正常に動作することを確認。
