東京電力ホールディングス株式会社  
執行役員 柏崎刈羽原子力発電所長  
設楽 親

### ご要請に対する回答について

# 荒浜側洞道内のケーブル火災について

東京電力ホールディングス株式会社  
柏崎刈羽原子力発電所  
2018年 11月 16日

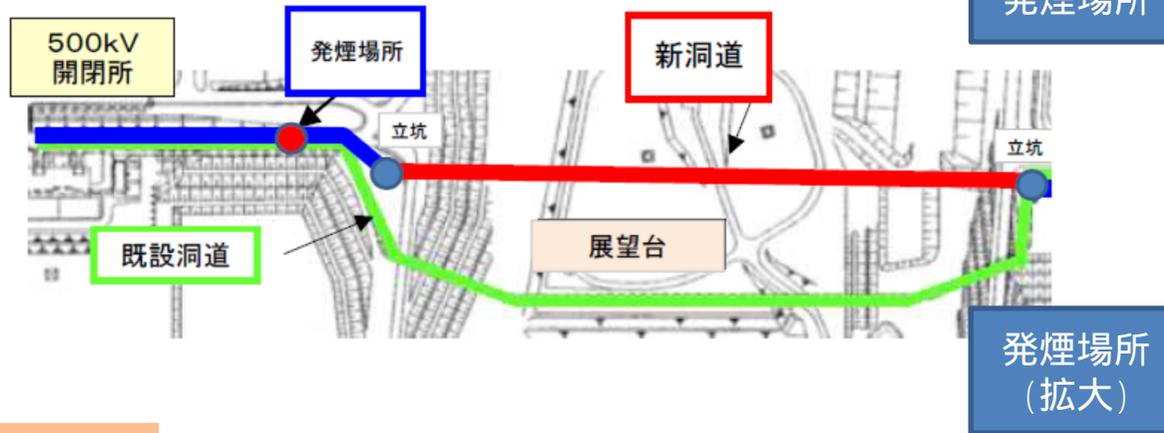
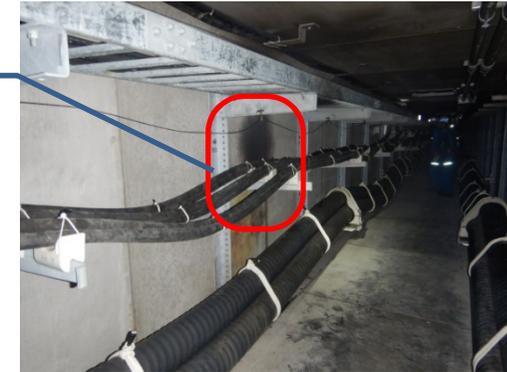
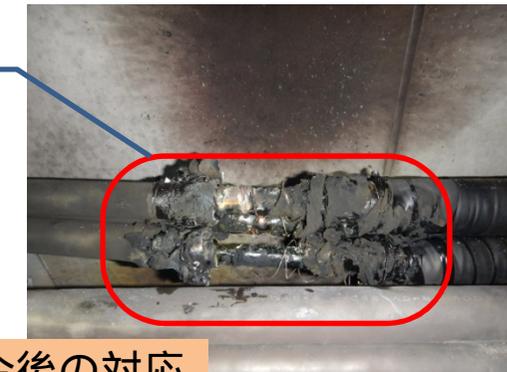
荒浜側立坑付近ケーブル洞道 概略図

- 当該ケーブルの接続部から絶縁破壊し地絡・短絡に至ったが、保護回路により自動的に遮断され、難燃ケーブルのため自己消火し、他のケーブルへの延焼は無かった。
- 火災発生付近の全てのケーブルは、安全重要度クラス3以下であり、プラントの事故防止及び影響緩和に直接寄与する設備ではない。
- 火災当日は、ケーブルを介して使用している負荷はなく、ケーブルにはほとんど電流は流れていない状況であった。
- 今後、接続部を切出して原因調査を行い、来年1月末を目途に原因と対策についてとりまとめる予定。

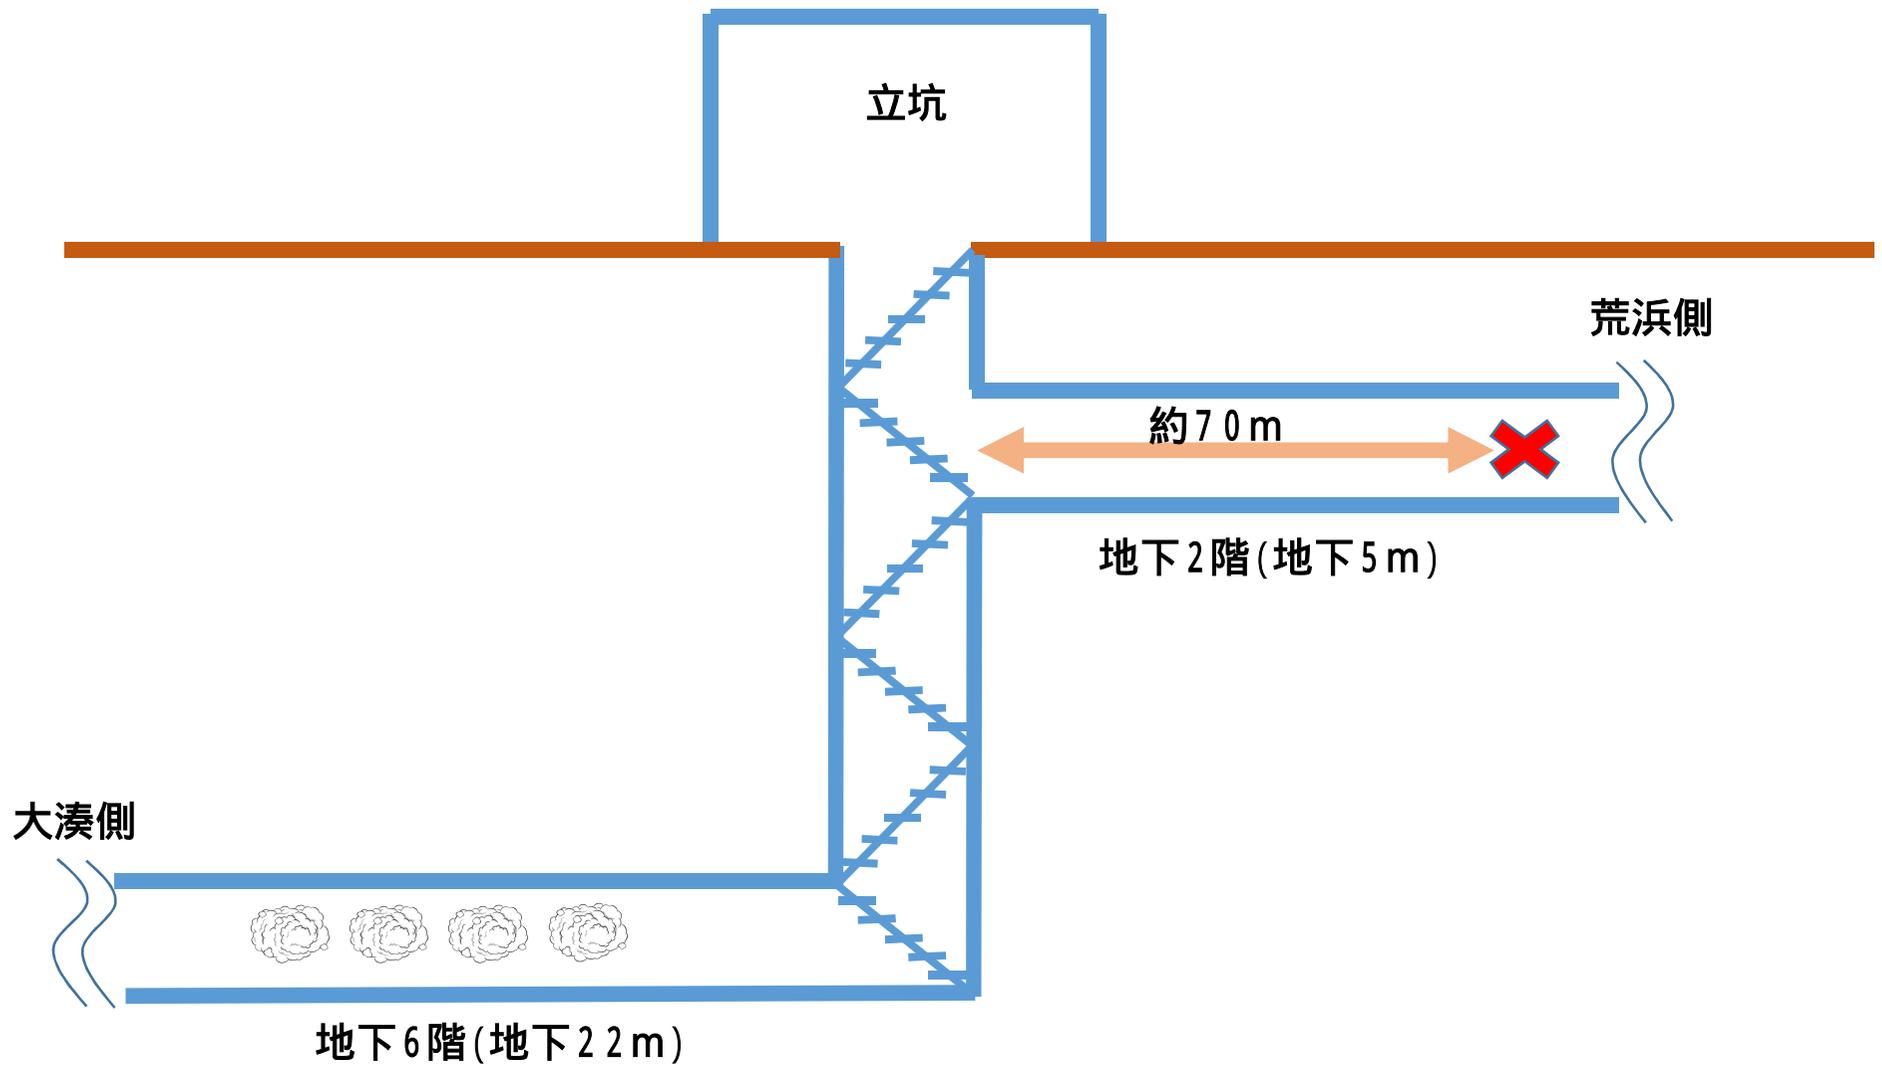
# KK 荒浜側立坑付近の洞道ケーブル火災 断面図

高台の荒浜側緊急用高圧電源盤から7号機へ電気を送るケーブルは3本ありますが、そのうち1本のケーブルの接続部が損傷し、さらに通電による損傷部の過熱などにより、隣接しているケーブルも損傷したことから、最終的にケーブルの損傷部同士がショートし、火災に至ったものと推定しています。

現段階では、接続部に何らかの不具合があったものと推定していますが、最初のケーブルが損傷した理由について引き続き調査を進めています。

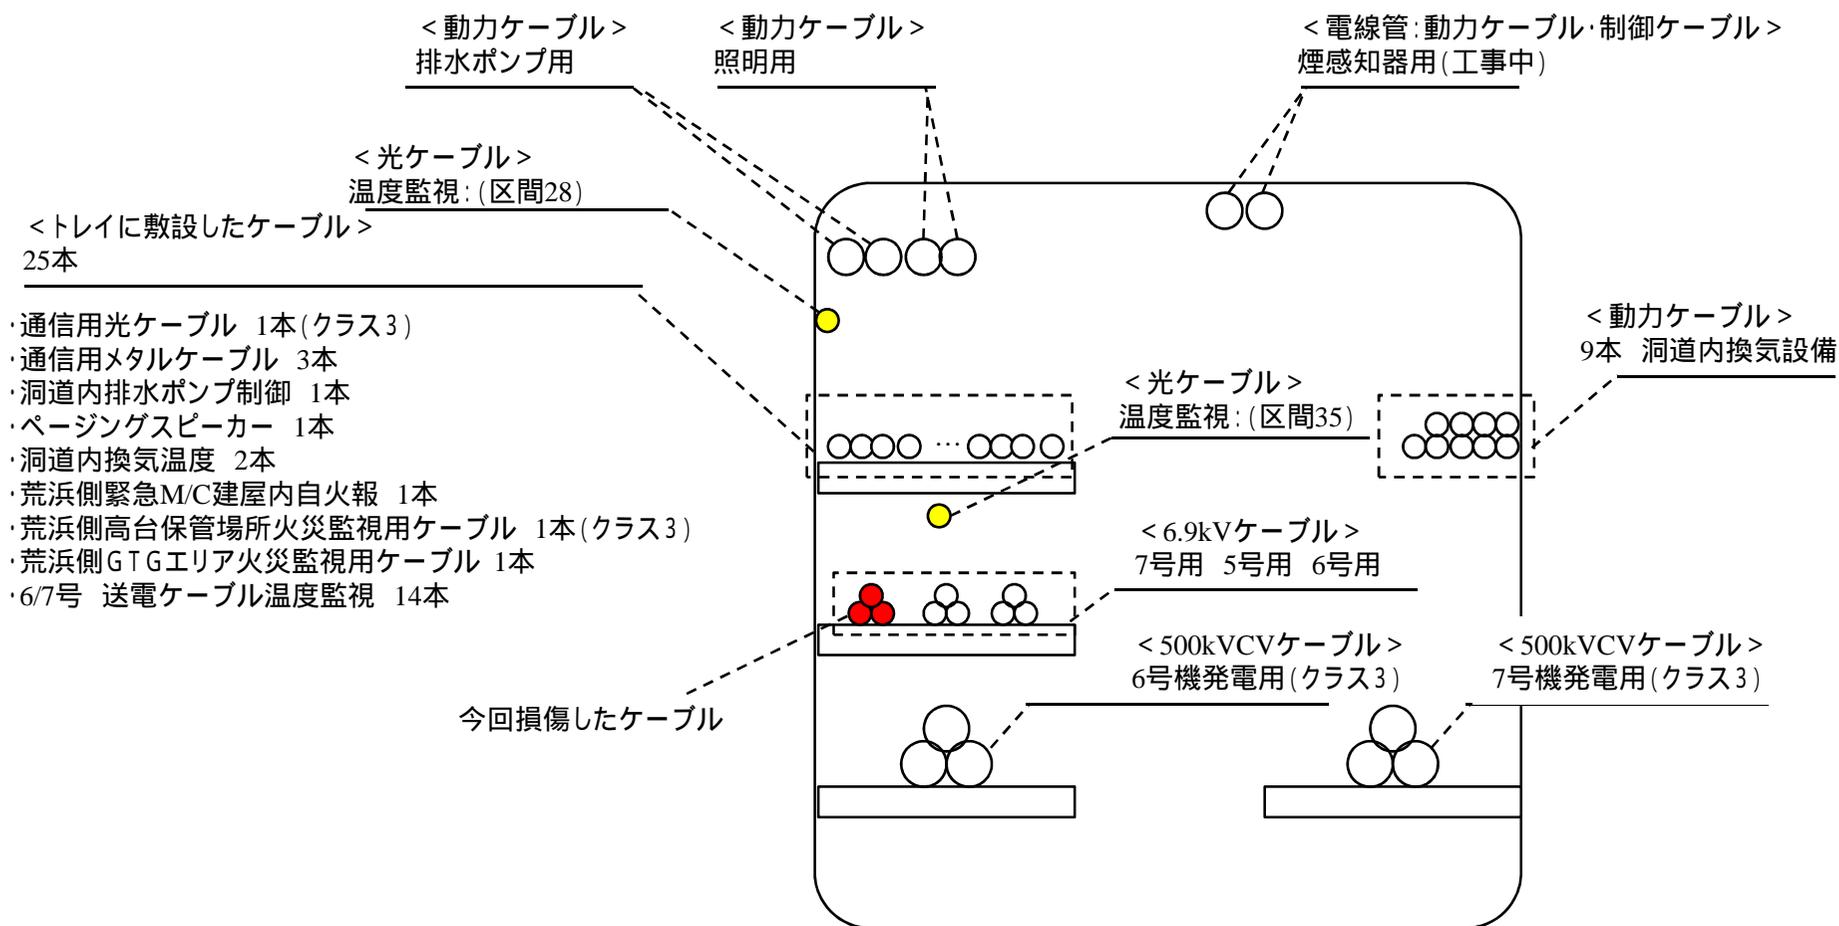
## (添付資料2) 火災発生付近のケーブル敷設状況

同じ洞道に敷設している送電用ケーブル他は難燃性です。

火災発生付近の全てのケーブルについては、安全重要度クラス3以下のケーブルであり、プラントの事故防止及び影響緩和に直接寄与する設備ではない。
