4号機大物搬入建屋 杭の調査状況

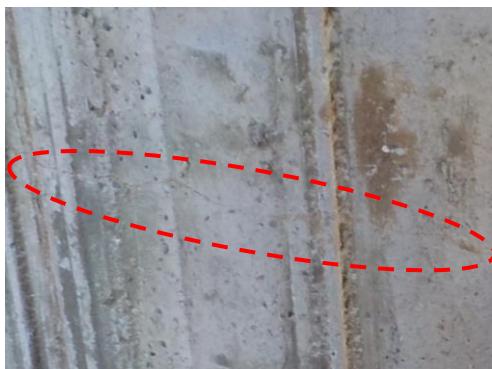
- 8月10日現在、6本全ての杭について、基礎下約3mまでの掘削が完了し、杭周囲に付着している砂などの除去作業を行っているところ
- 現時点で、5本の杭で軽微なひび割れを確認
- これらのひび割れについては、杭の耐震性能に影響を及ぼす可能性はないと考えているが、今後、詳細調査を進めていくなかで、有識者等の第三者にも評価いただく

ひび割れ状況例（No.1杭）

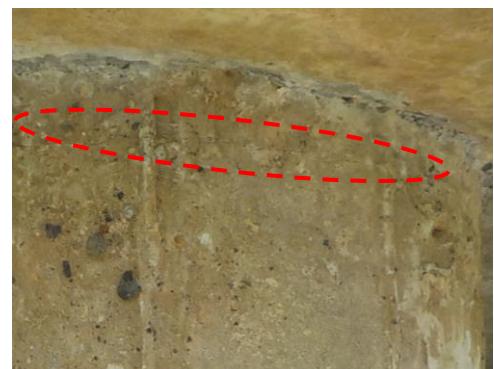
ひび割れ状況例（No.2杭）
