## 1. 南66kV開閉所建屋内での火災について（続報）

## 資料2

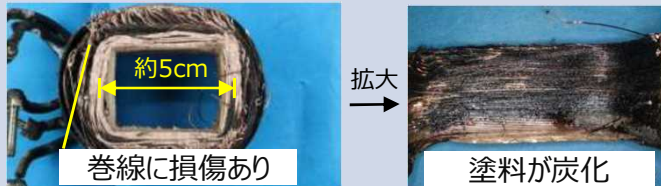
- 火災が発生した制御用補助変圧器について、当社研究所で調査の結果、以下を確認。
- ① 変圧器の巻線※（銅製）に溶損や断線があり、巻線の塗料に炭化を確認
  - ② 変圧器の巻線を詳細に確認した結果、錆等の腐食による劣化はなし
  - ③ 当該変圧器を含む電源装置内部に、異物等の付着やネジのゆるみ等はなし
- ②、③をもって、変圧器自体の劣化や異常等が起因の火災ではないと判断。
- 「上記の調査結果」および「制御ケーブルで確認した絶縁低下」より、制御ケーブルで地絡が発生し、接地線を介して設計値を上回る電流が変圧器に流れ込み、巻線が高温となり発火したものと推定。

| | 調査結果 | 調査状況 | 考察 |
|---|---|---|---|
| ① | <ul style="list-style-type: none"> <li>✓ 変圧器の巻線の損傷が激しく、巻線の溶損・断線あり</li> <li>✓ 塗料等の分析結果より、変圧器は380℃以上の高温になったと推定</li> </ul> | <p>約5cm<br/>巻線に損傷あり<br/>塗料が炭化</p> | <u>巻線が原因で変圧器が過熱、発火したと推定</u> |

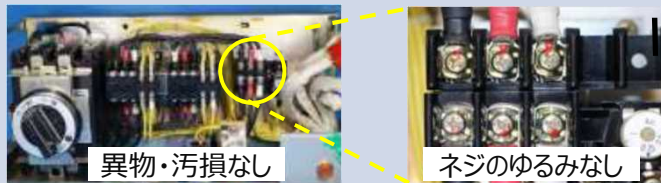
| | 調査結果 | 調査状況 | 考察 |
|---|---|---|---|
| ③ | <ul style="list-style-type: none"> <li>✓ 電源装置内部に異物等の付着、汚損なし</li> <li>✓ ネジのゆるみ等はなし</li> </ul> | <p>異物・汚損なし<br/>ネジのゆるみなし</p> | <u>設備に異常なし<br/>施工による異常なし</u> |

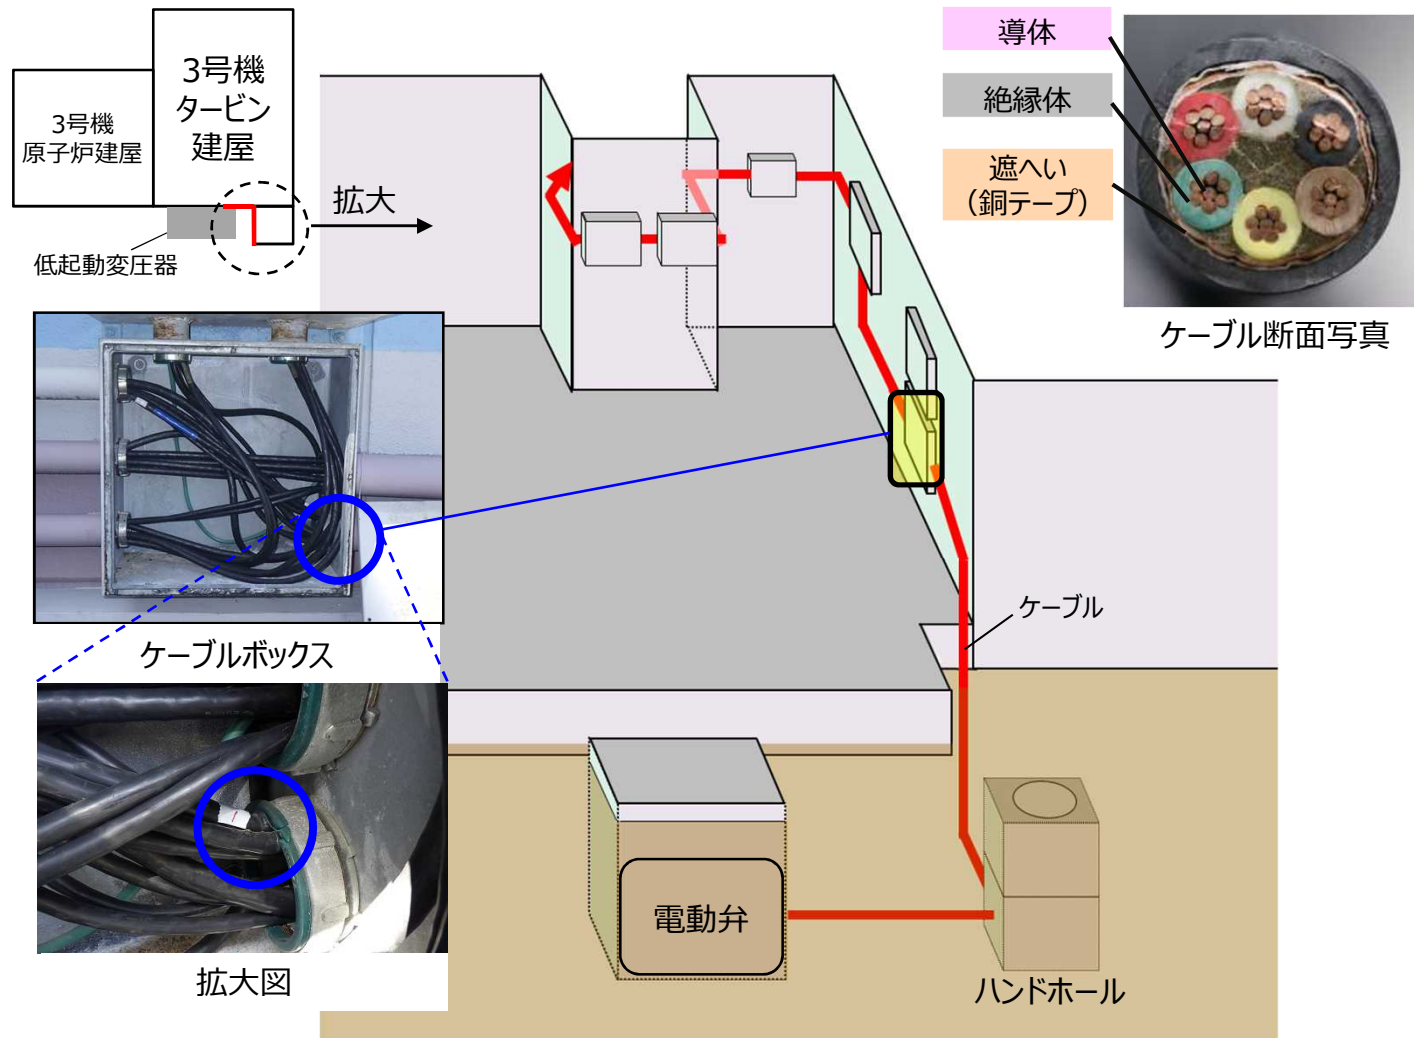
- 電動弁に繋がる制御ケーブルを調査した結果、3号機タービン建屋 屋外の壁面に設置しているケーブルボックスの中で、ケーブルの一部に余長がなく※、ボックス内の角に食い込んでいることを確認。  
※ 通常ケーブルは、余長を持たせて敷設
- 当社研究所でケーブルを詳細調査したところ、ケーブルの1箇所に傷があり、そこから地絡が発生したと推定。

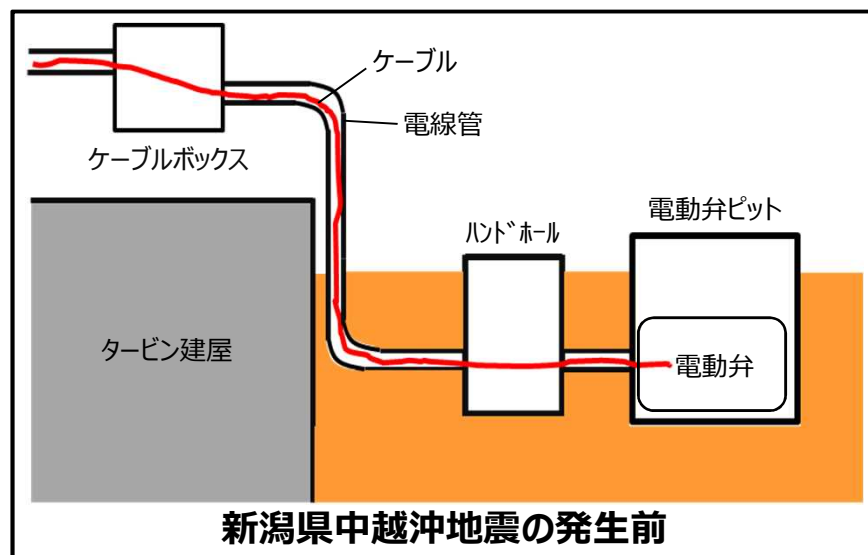
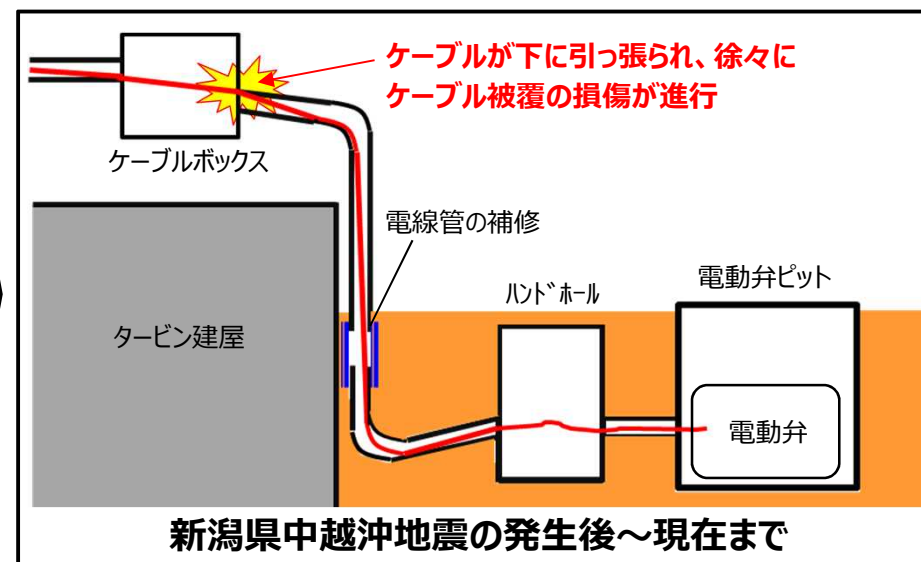
#### <【推定】ケーブルが損傷に至った状況（イメージ）>

- ケーブルが敷設されている3号機タービン建屋周辺は、新潟県中越沖地震の際に地表面が沈下したエリア。
- 地震によって、地下に埋まっていた電線管が損傷を受け、また電線管内のケーブルも下に引っ張られる形となり、余長がなくなったものと推定。
- 当時、電線管の補修は実施していたが、ケーブルの引っ張りも含めた是正が十分でなかったため、ケーブル被覆がボックス内の角に押し付けられた状態が長年続いたことにより、徐々に損傷が進行したものと推定。
- 同様な事象を起因とした火災の発生を防ぐため、発電所全体で、地上から地面へケーブルがつながっている建屋壁面の屋外ケーブルボックス（約550箇所※）を抽出し、ボックス内のケーブル状況を確認。
- 高所等を除いたすべてのボックス内の調査が終了し、現状、1号機周辺で2箇所の余長不足を確認。1箇所は現在使用していないケーブル（端部を切断済）で、もう1箇所は引っ張りによる影響等を、現在確認中。

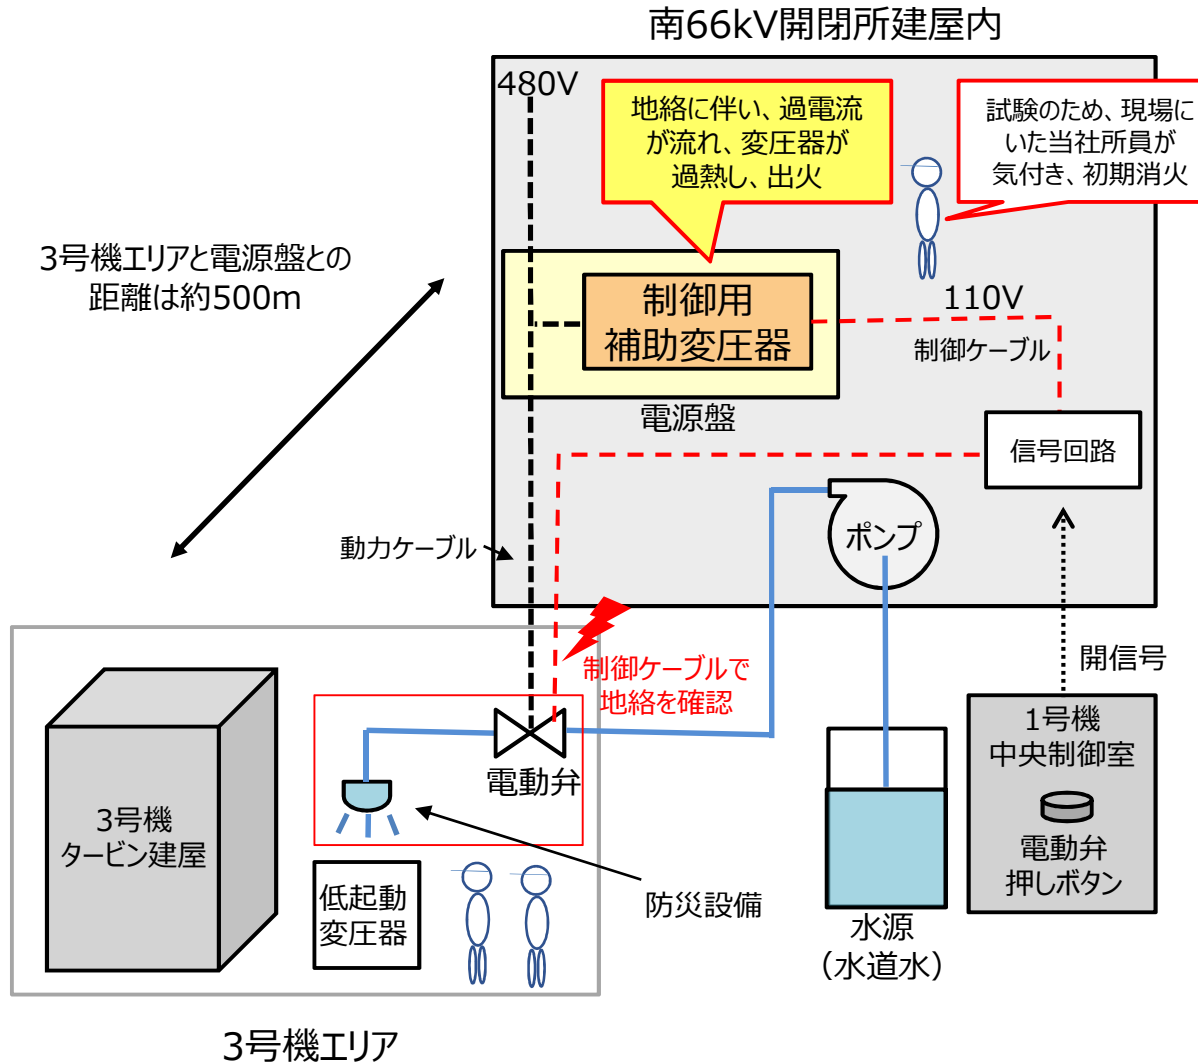
## <参考> 2025年4月10日公表資料 南66kV開閉所建屋内での火災について（イメージ）

- 低起動変圧器の防災設備の定例試験を実施中に制御用補助変圧器からの火災が発生。
- 調査の結果、制御ケーブルで地絡が発生し、当該変圧器に過電流が流れ、過熱・出火したものと推定。
