6号機 制御棒駆動機構 電動機制御盤の 警報発生に関する調査結果について

2026年2月6日
東京電力ホールディングス株式会社
柏崎刈羽原子力発電所

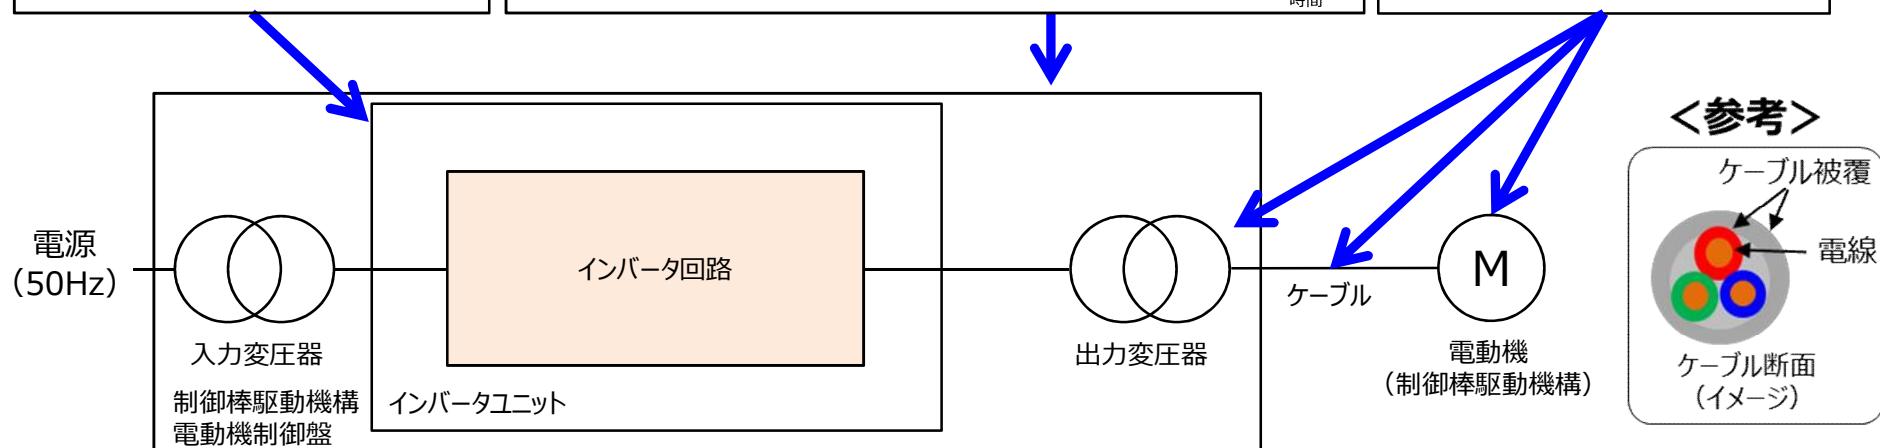
- インバータ、電動機、ケーブル、変圧器の各機器について、詳細に点検を行った結果、異常が無いことを確認済（1月29日お知らせ済）
- 工場で、インバータから電動機までの設備を組み合わせ、様々な条件（電源の電圧、ケーブルの長さ、電動機負荷、温度等）を設定したうえでの試験（約600回）や、その試験結果を踏まえたシミュレーション（約900回）を実施
- その結果、電動機に電気を送る3本の電線（3相）のうちの1本で、電動機の始動時に、まれに、電流の立ち上がりが遅いケースがあることを確認 ※遅れのメカニズム詳細は、スライド5～7参照
- その電流の立ち上がりの遅れ自体は、正常な動作範囲内であるが、その遅れをインバータが「断線等の異常発生（欠相）」と検知してしまい、制御棒駆動機構が停止・警報につながったと判断

<実施済：電流の立ち上がりが遅いケースを確認>

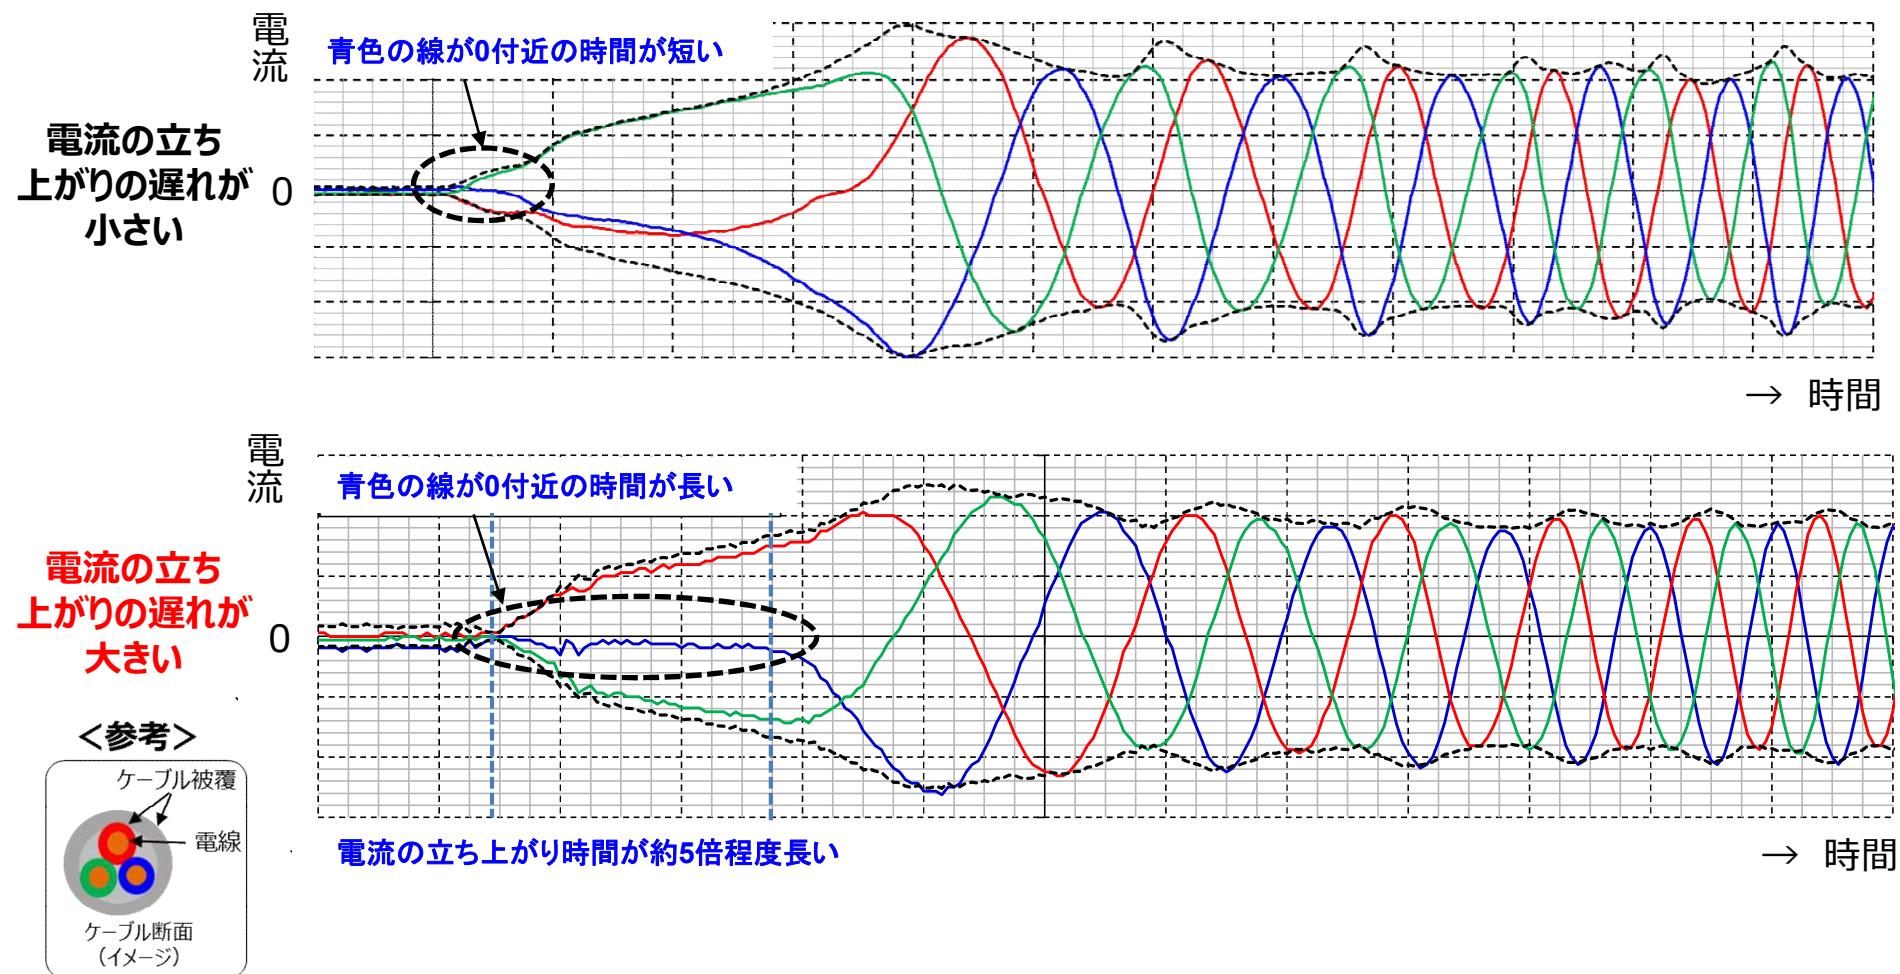
<電流波形イメージ>

- 電流の立ち上がりの遅れが、電動機に電気を送る3本の電線（3相）のうちの1本で発生
- その電流の立ち上がりの遅れ自体は、機器の正常な動作の範囲内であり、その遅れを断線等の異常が発生した（欠相）と検知してしまい、制御棒駆動機構が停止・警報につながったと判断
- 調査の結果、主に2つの要因（起動時位相角、インバータ安定化制御）により立ち上がりの遅れが発生

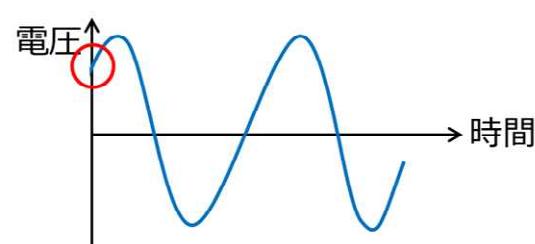
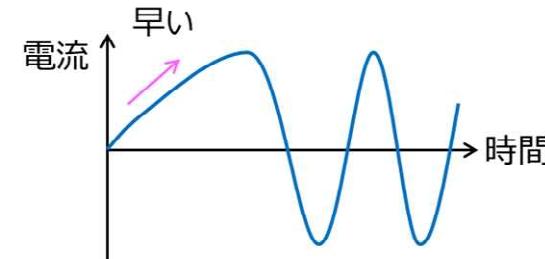
起動時位相①：電圧があるため電流の立ち上がりが早い

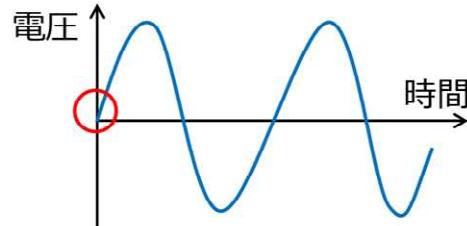
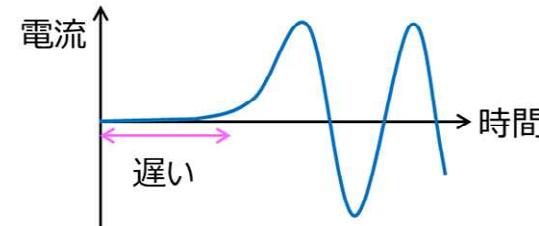
起動時位相②：電圧が低いため電流の立ち上がりが遅れる

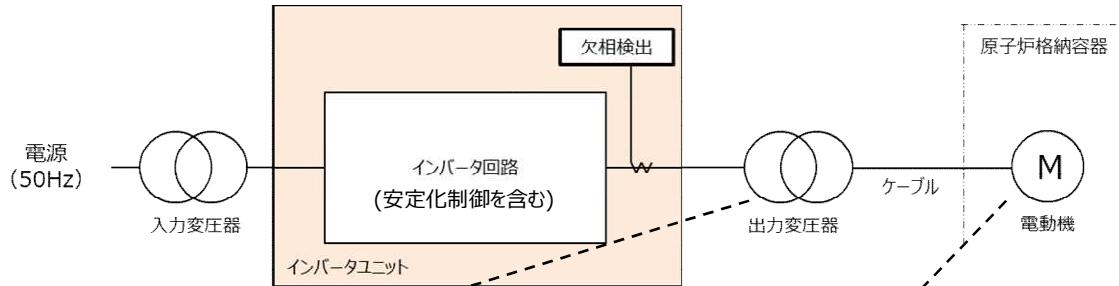
出力変圧器

変圧器は電圧が加わった直後に電流が流れやすい

⇒インバータの安定化制御で急激に電流が流れないように電流を抑制するため電流の立ち上がりが遅れる
