平成19年4月25日

4号機タービン建屋内の油漏れに関する調査結果について

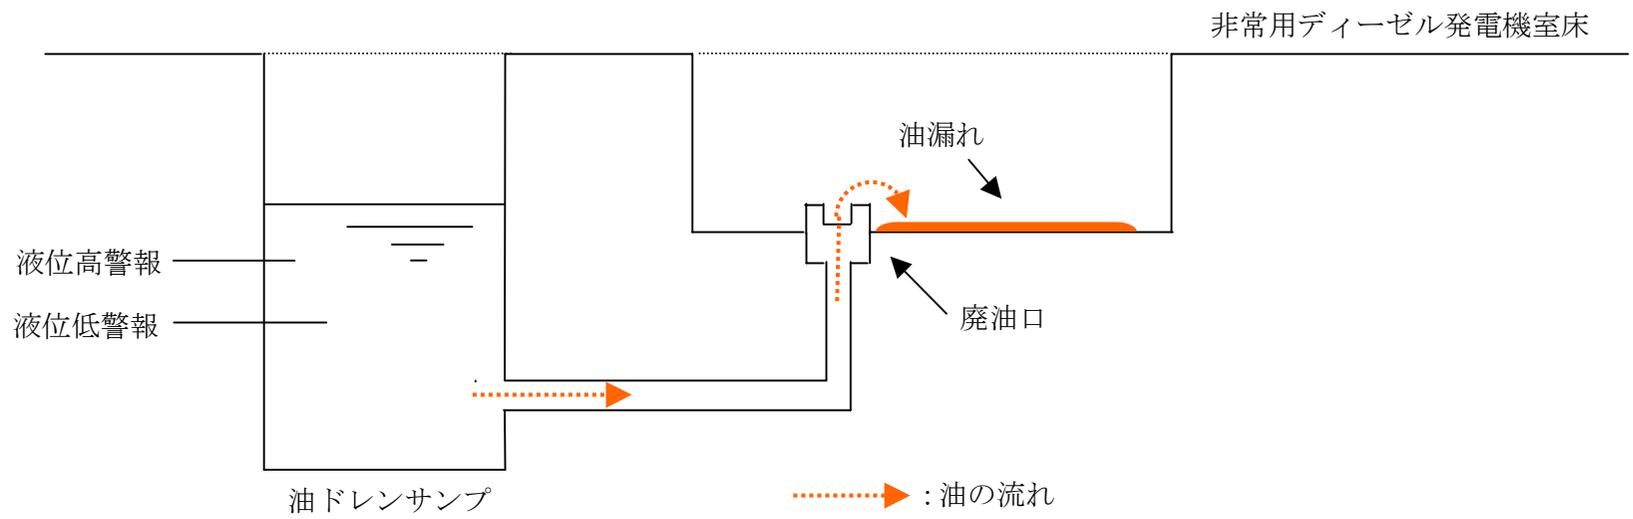
油漏れ状況概略図

漏えいの原因は、当該サンプの「液位高／低」警報は液位「高」による警報であったが、当直員が液位「低」と誤認して油を補給したため、液位が上昇し、当該サンプにつながる床下の廃油口から溢れたものです。

対策として、今後、当該サンプおよび構造が類似したサンプについて、液位が容易に確認できる液位計を設置いたします。なお、設置するまでは液位を測定し「液位高／低」の判断をいたします。

また、当直員を対象とした事例検討を行い再発防止に努めるとともに、警報発生時の対応にあたっては上位職を含めた作業前の確認を行い、終了後は当直長へ報告することを徹底いたします。
