平成 19 年 10 月 5 日

定期検査中の 3 号機残留熱除去系熱交換器の  
海水流量調整弁における弁棒折損に関する調査結果について

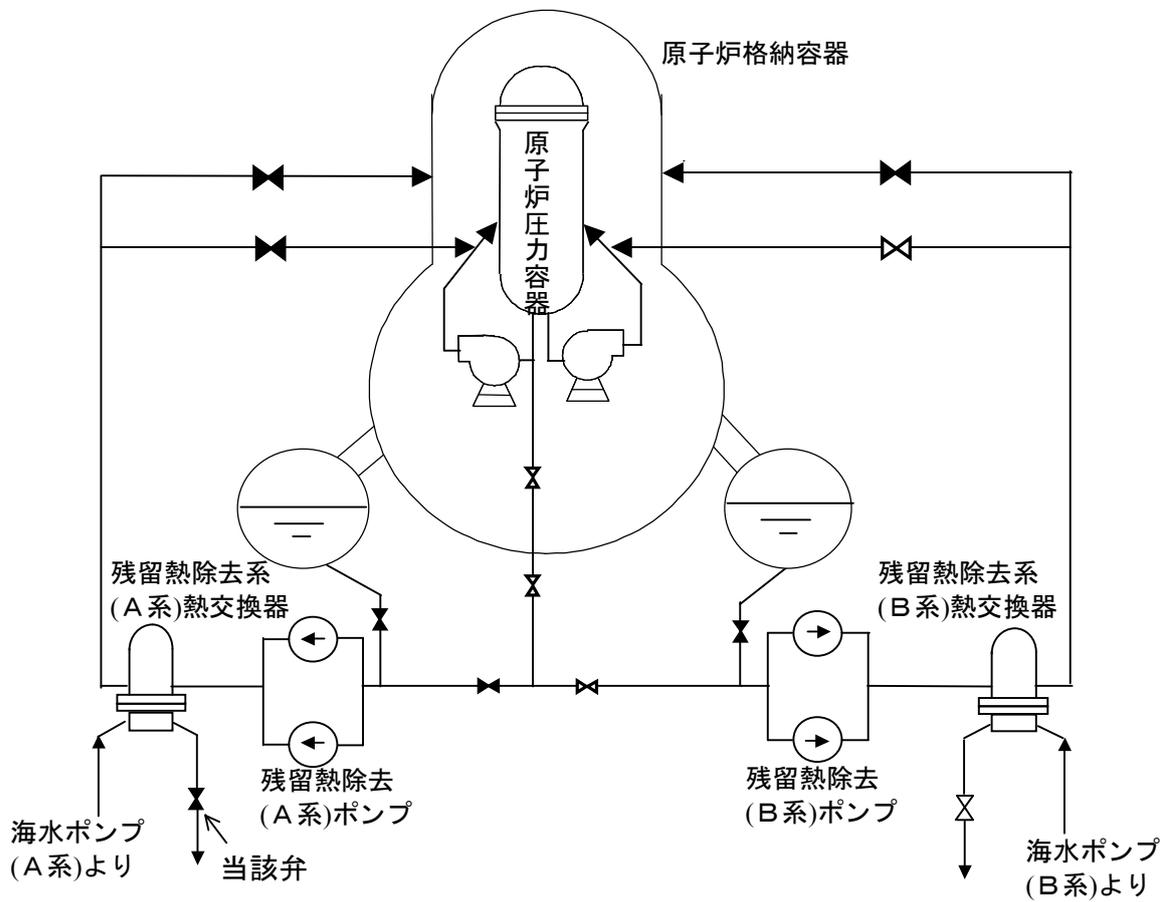
3号機残留熱除去系 系統概略図

平成 19 年 9 月 11 日、定期検査中の 3 号機において、残留熱除去系<sup>\*1</sup>（A 系）熱交換器の海水流量調整弁の分解点検を実施していたところ、弁棒が折損していることを確認しました。

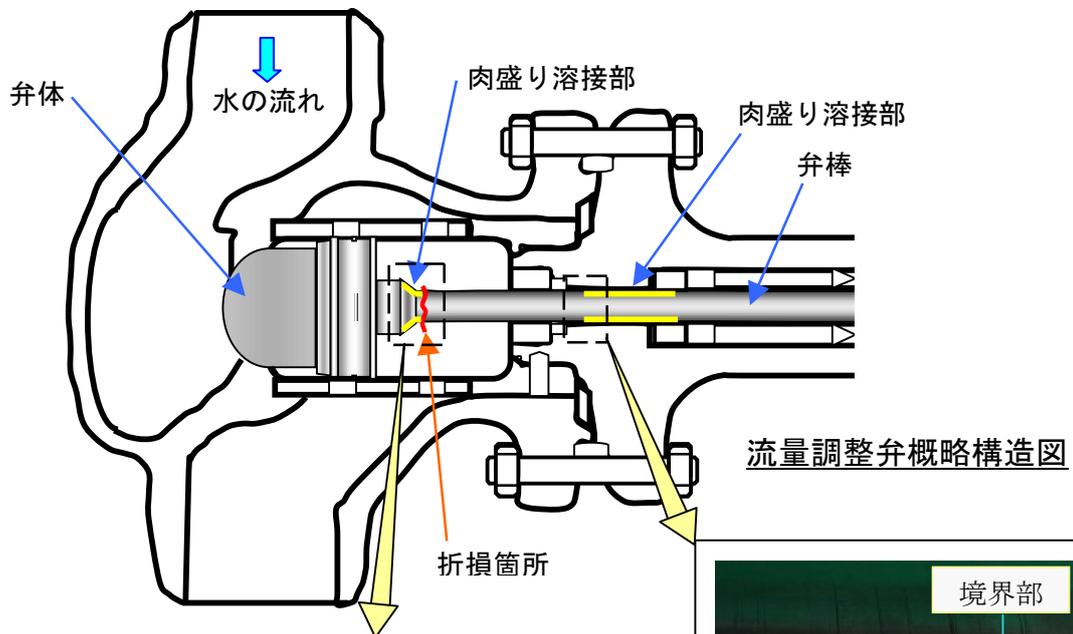
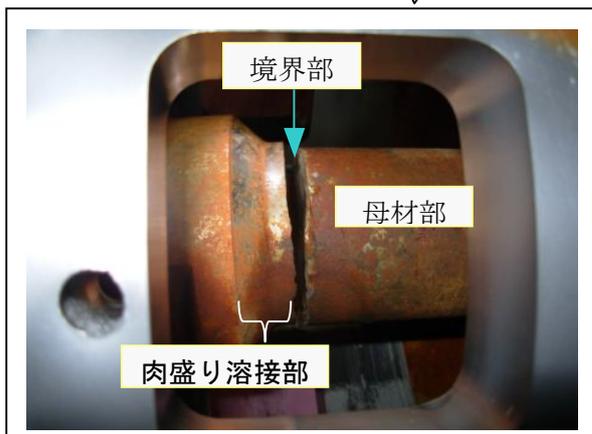
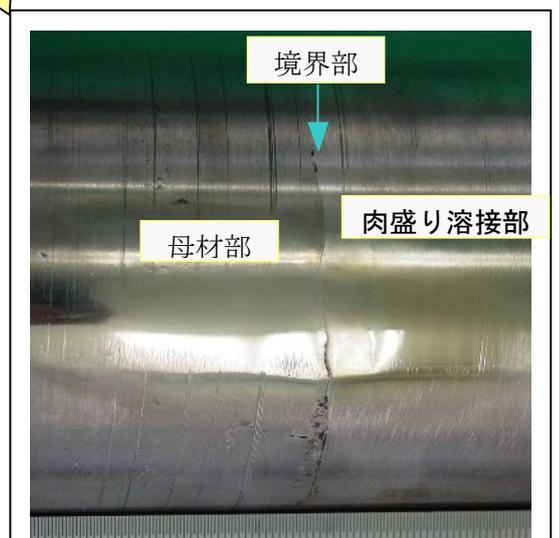
- ・弁棒の折損は、弁棒表面に施した肉盛り溶接<sup>\*2</sup>の境界部で発生しており、その付近に腐食が確認されたこと。
- ・折損面には、振動などによる繰り返し応力が加わった際に見られる縞模様が確認されたこと。
- ・折損部と同様に肉盛り溶接を施した他の部位においても、その境界部で腐食によるき裂が確認されたこと。

弁棒が折損した原因は、弁棒の製作時に施した肉盛り溶接の影響<sup>\*3</sup>によって弁棒の耐食性が低下していたところに、海水中での使用により腐食が発生・進行してき裂となり、さらに当該系統の運転にともなう振動が弁棒に加わったためそのき裂が進展し、折損に至ったものと推定しました。

対策として、当該弁棒については、肉盛り溶接を施していない弁棒に取り替えることとします。
