平成 19 年 10 月 29 日

3 号機原子炉内でのボルトの発見に関する調査結果について

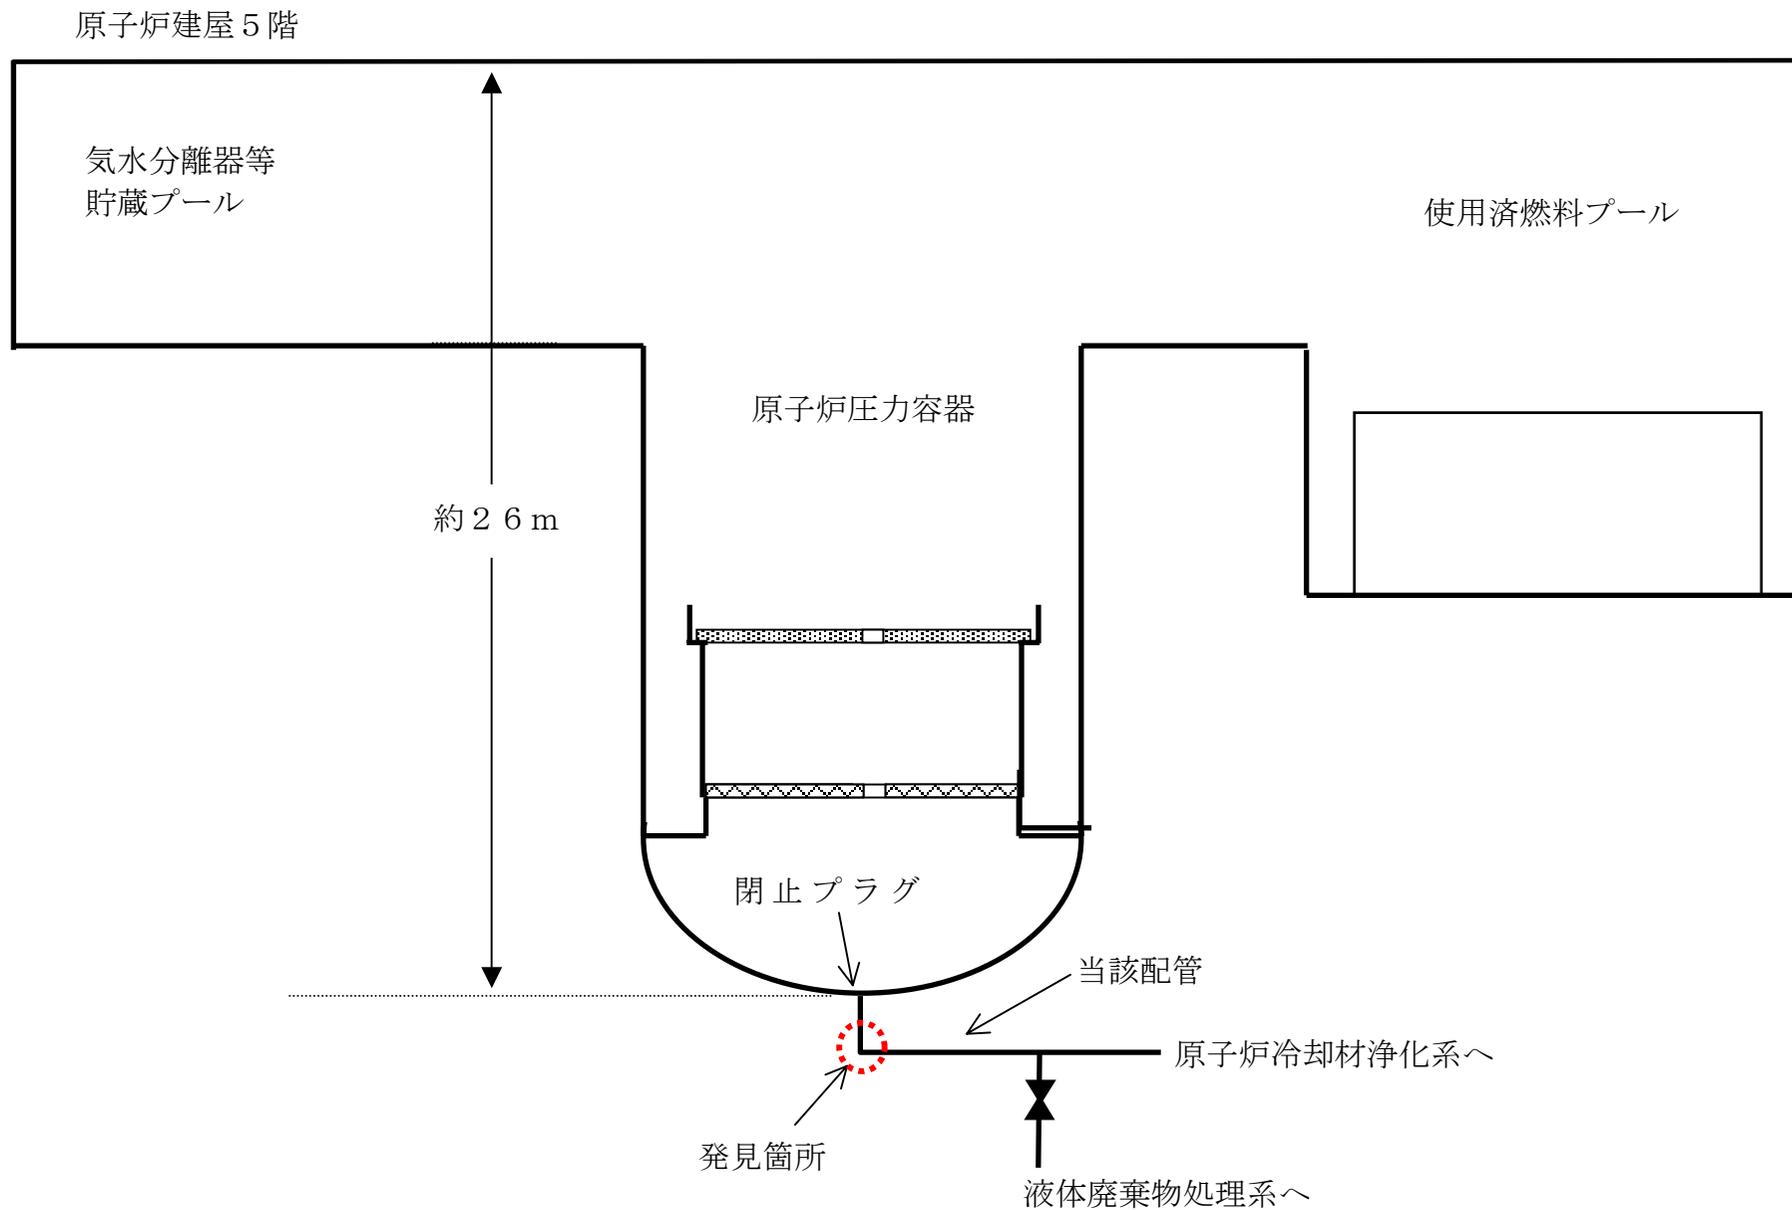
定期検査中（第 22 回）の 3 号機において、平成 19 年 10 月 3 日、原子炉圧力容器底部に接続された配管の放射線透過試験を実施していたところ、当該配管内にボルトらしきもの 1 個（直径約 16mm、長さ約 40mm）があることを、当社社員が確認いたしました。

以上のことから、平成 9 年度定期検査時（第 16 回）に実施したシュラウド取替工事の際に使用した仮設機器のボルトが混入したものと推定いたしました。

3号機原子炉圧力容器底部接続配管内でのボルトの発見状況概略図

対策として、今後とも、引き続き異物混入防止対策を徹底するとともに、シュラウド取替等の改造工事で当該配管に閉止プラグを用いる場合は、閉止プラグ取り外し前に周辺に異物がないことを水中カメラで確実に確認するとともに、閉止プラグを取り外して原子炉の復旧作業に入る前に、水中カメラまたは放射線透過試験等で異物の有無確認を行うことといたします。
