平成 20 年 3 月 5 日

#### 4 号機使用済燃料プールにおける針金らしきものの 発見に関する調査結果について

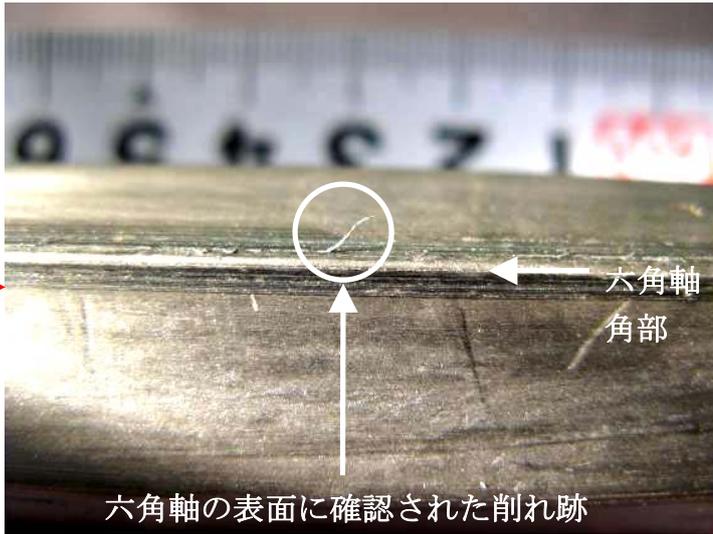
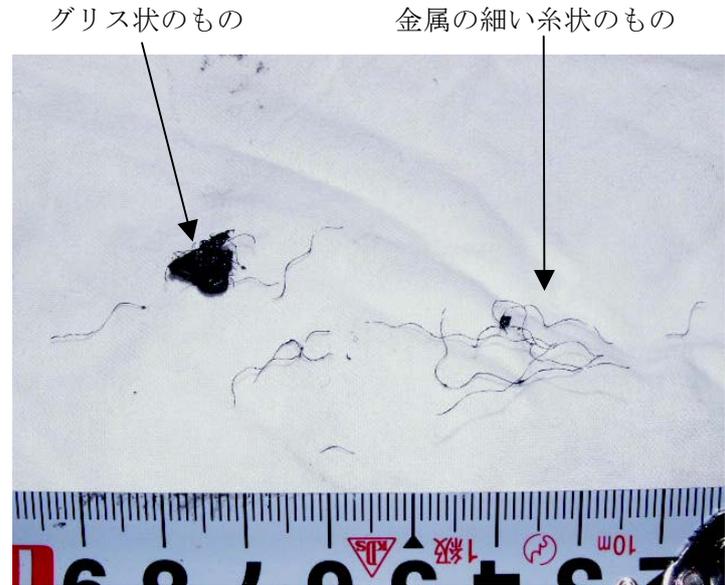
その後、回収作業を行い、当該機器の可動台\*<sup>2</sup>の上部から金属の細い糸状のもの約 20 本（長さ約 4 mm～9 cm、太さ約 0.02mm以下）およびグリス状のもの 1 個（約 8 mm×約 8 mm）を回収いたしました。

- ・金属の細い糸状のものは、当該機器に使用されている六角軸\*<sup>3</sup>と同じ材質であること、ならびに六角軸の角部に削れ跡が確認されたことから、六角軸の切削片であること。
- ・グリス状のものは、六角軸に塗布（約 4 運転期間に 1 回塗布）している潤滑剤の成分に近いものであること。
- ・当該機器の六角軸と歯車\*<sup>4</sup>の間に摩耗粉が確認されたこと。
- ・当該機器の他の部品に異常は認められないこと。

本事象の原因は、六角軸の摩耗を緩和するために塗布していた潤滑剤が可動台の上下移動などの間に部分的に薄くなったため、六角軸と歯車が擦れた際に摩耗粉が発生し、蓄積・硬化して突起となり、六角軸の表面が削られ、金属の細い糸状のものおよびグリス状のものが発生したものと推定いたしました。

回収物

対策として、当該チャンネル着脱機の六角軸と歯車を新品に交換いたします。また、今後、潤滑剤の塗布頻度を増やし、六角軸の摩耗防止を図ります。
