定期検査中の5号機洗濯設備乾燥機排気ダクトの 構外への持ち出しに関する調査結果について

5号機洗濯設備乾燥機排気ダクト概要図

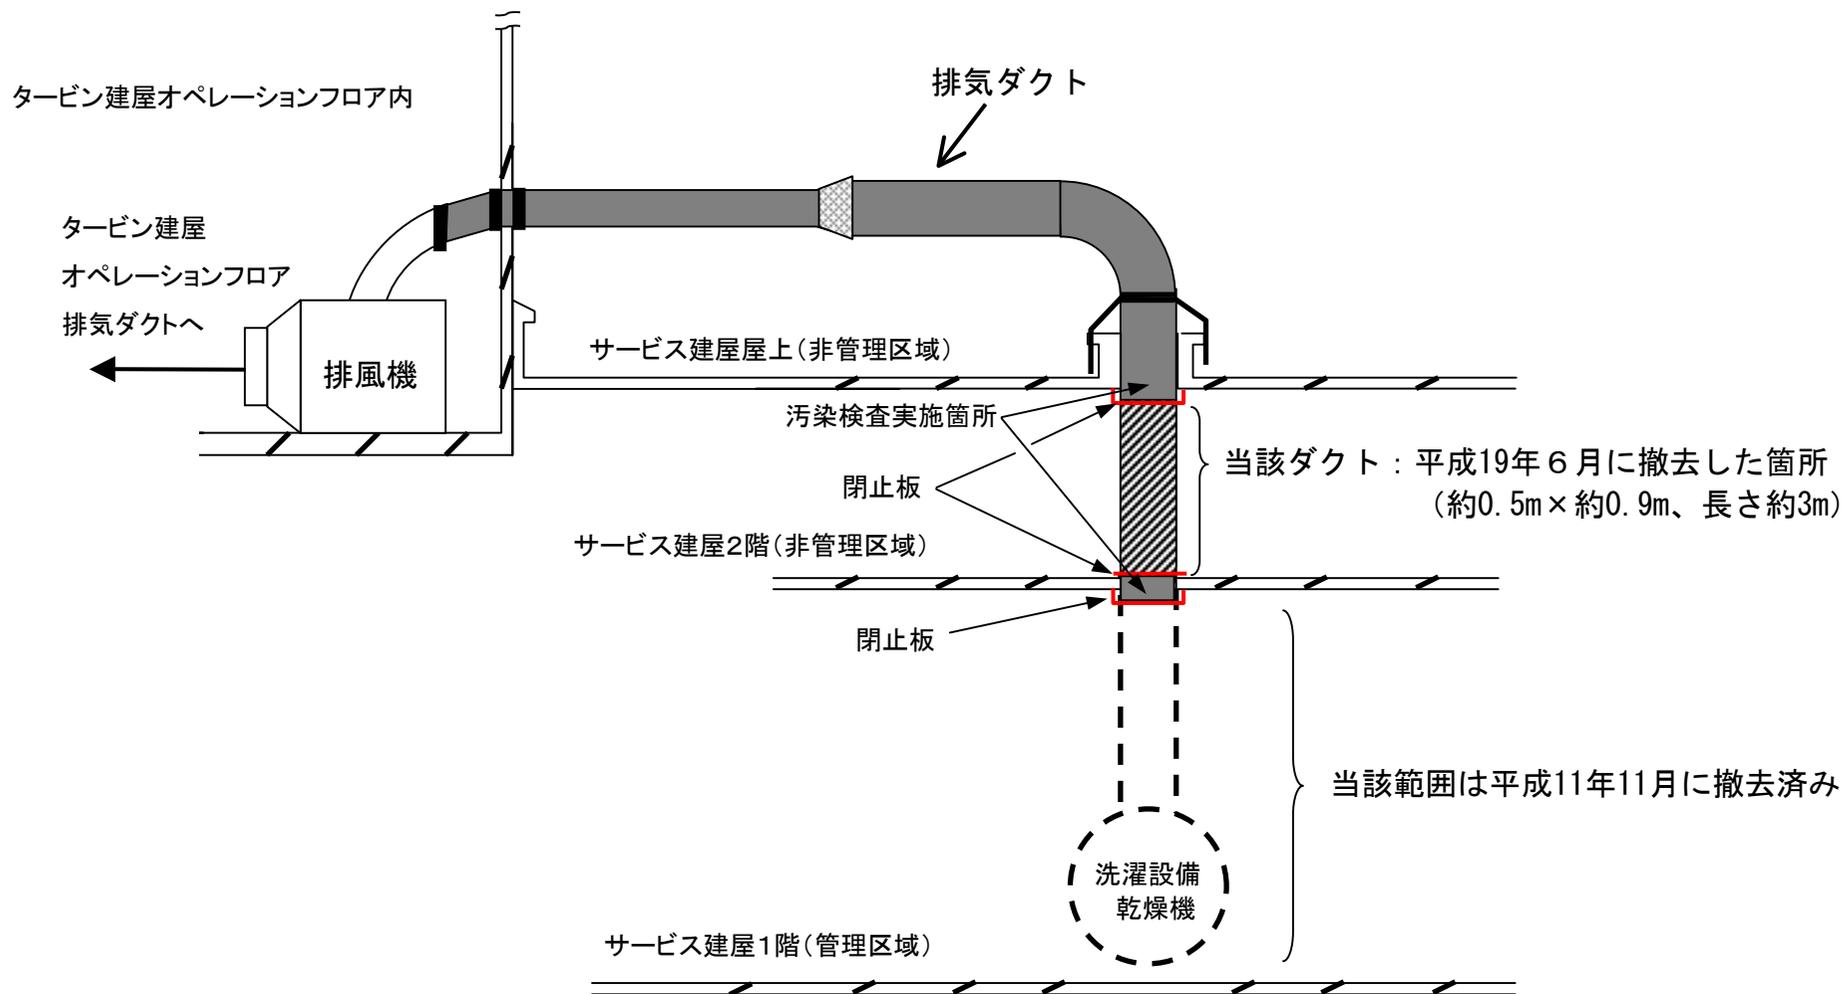
定期検査中の5号機サービス建屋において、平成20年2月13日、過去に撤去済みの洗濯設備乾燥機*²につながっていた排気ダクトの一部（非管理区域設置部分。以下、当該ダクト）が撤去され、本来発電所構内で保管*³されるべきところ、構外に持ち出されていたことを確認しました。

- ・ 当該ダクトがつながっていた管理区域内の洗濯設備乾燥機は、平成11年11月に撤去されていたが、その際非管理区域部分に設置されていた当該ダクトは撤去されずに残されていたこと。
- ・ 残されていた当該ダクト内には過去に洗濯設備から発生した放射性物質を含む可能性のある排気が通っていたが、その旨の識別がなかったこと。

当該ダクトが非管理区域に設置されていたこと、および以前の撤去工事の際に残された当該ダクトに放射性物質を含む可能性のある排気が通っていた旨の識別がなかったことから、工事担当部署は、当該ダクトの内面が汚染している可能性を認識していなかったため、関係部署への確認を行わずに撤去工事を行い、一般の廃棄物と同様の扱いで構外に持ち出したものと推定しました。

- ・ 非管理区域内に設置された配管・ダクトのうち、放射性物質による汚染の可能性のあるものの調査を行い、汚染の可能性を示すステッカーを貼るなど、汚染の有無を識別する表示を行う。
- ・ 非管理区域内に設置されている汚染の可能性のある配管・ダクトの工事を行う際には、工事担当部署は所内関係部署と事前に協議することを周知するとともに、社内マニュアルに反映し再発防止を図る。
- ・ このような配管・ダクトを撤去する場合は、原則として、非管理区域側も含めて全て撤去することとし、部分撤去は行わないこととする。
