## 協力企業作業員の負傷について

# 作業人員配置及び被災状況図

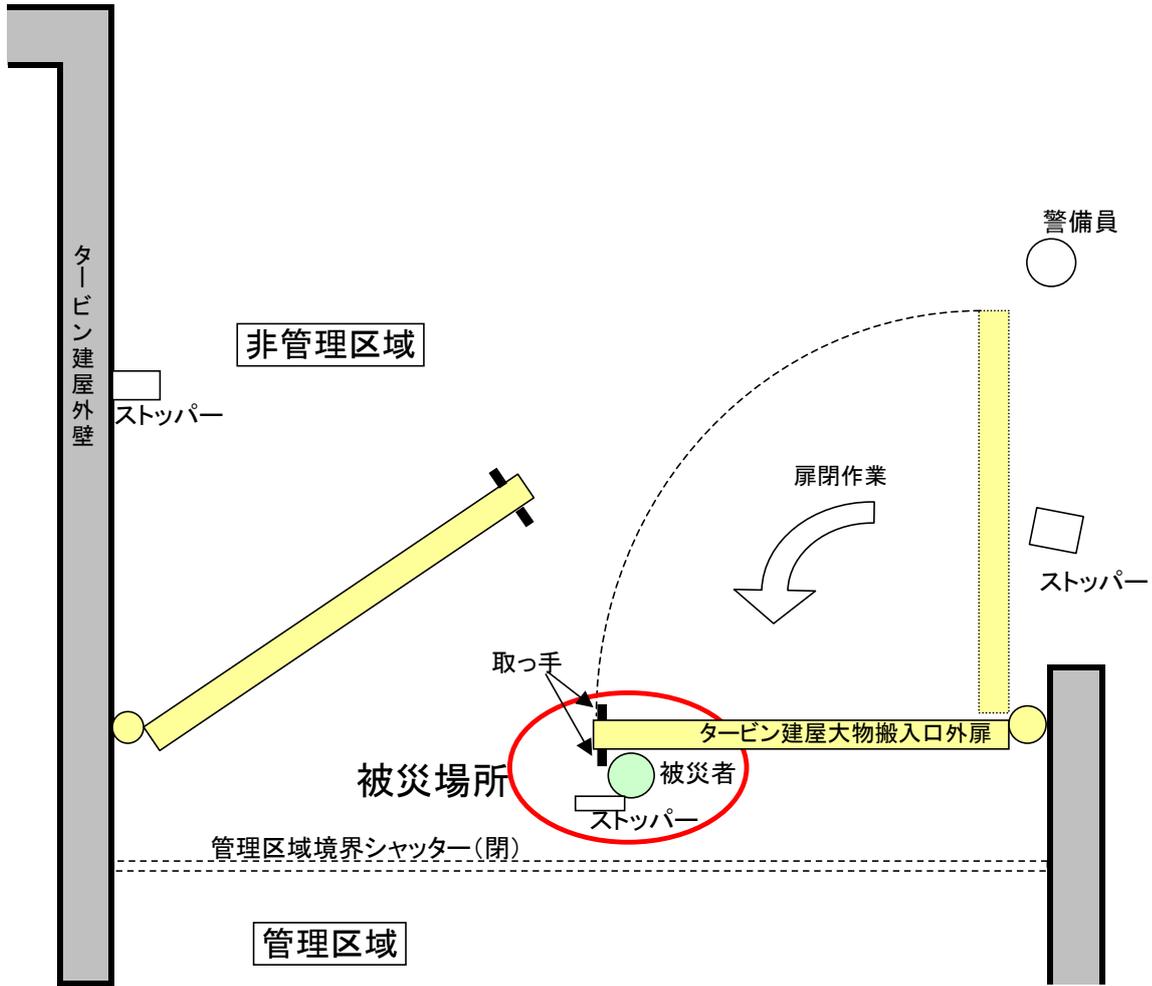
当該作業員は、6 号機の主タービン取替工事における撤去品の放射性物質の除去作業を行うため、4 号機タービン建屋に撤去品を移送する作業を行っており、移送作業が終了して大物搬入口の外扉を閉める際に、左足を外扉と扉のストッパーとの間に置いた状態で外扉を操作したため、左足首を挟んだものです。

なお、共同作業者は 4 名おりましたが、外扉の操作は被災した作業員一人で行っていました。

一人作業の禁止と扉を動かす際はストッパーに注意することを、所内および協力企業に周知徹底します。

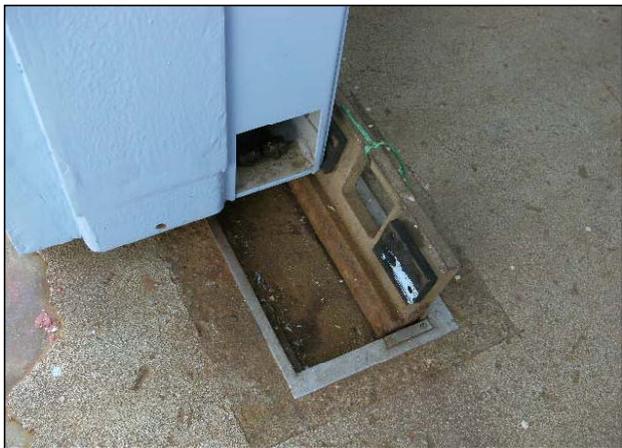
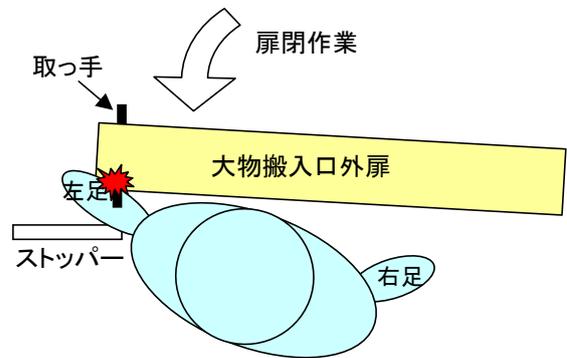
## 被災場所状況図

平成 21 年 3 月 18 日、運転中の 4 号機タービン建屋屋外において、協力企業作業員が大物搬入口の外扉と扉のストッパーとの間に左足首を挟まれました。自力では歩けないことから、午後 0 時 36 分頃に救急車を要請しました。診察の結果、左足挫傷と診断されました。

また、足を挟まれにくくするために、今後、当該外扉の改造について検討します。
