## 発電所構内道路におけるトレーラーの油圧系統からの油漏れについて

# 事象の発生状況図

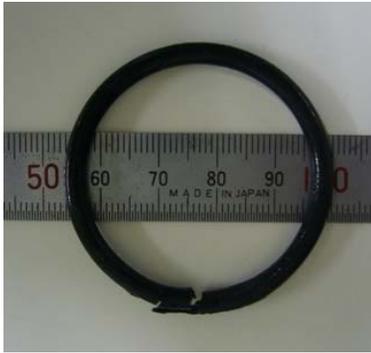
トレーラーを点検したところ、荷台の高さを調整するための油圧系統の油ポンプと出口配管との接続部から油が漏れており、当該接続部の点検を行ったところパッキンが破損していたことを確認しました。

破損したパッキン

その後、破損していたパッキンの交換を行い、油の漏れがないことを確認しました。

今後、当該接続部については定期的に点検を行い、パッキンの取り替えを行います。

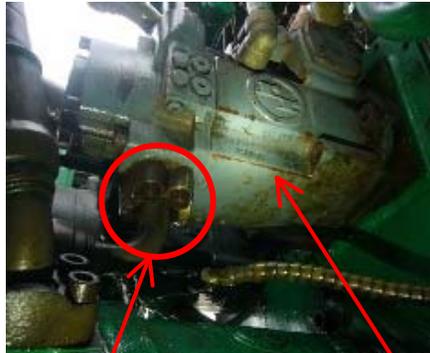
漏えい箇所

油ポンプ

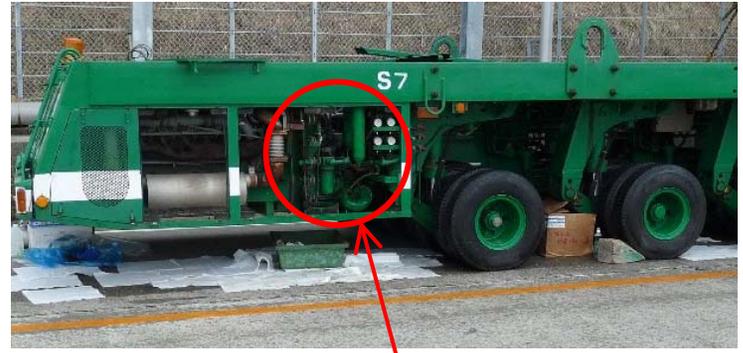
油圧駆動部
