福島第一原子力発電所における電源設備の不具合調査状況について

(3月20日 16時30分時点)

< 参考資料 >
 平成25年3月20日
 東京電力株式会社

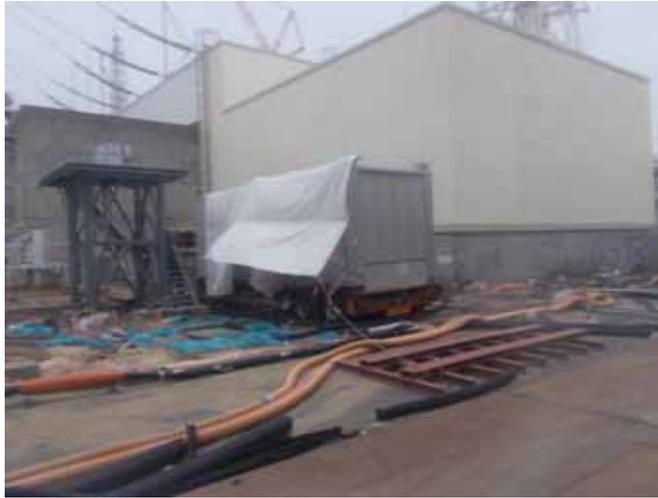
仮設M/C 3/4号 M/C(A)全景
 (3/4号機開閉所)

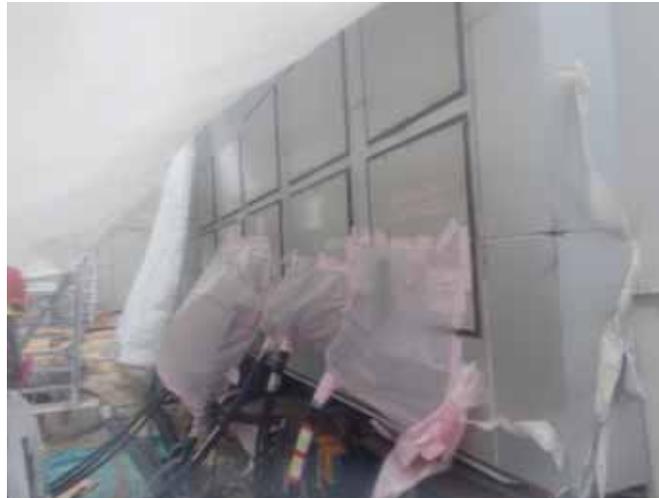
仮設M/C 3/4号 M/Cの外観

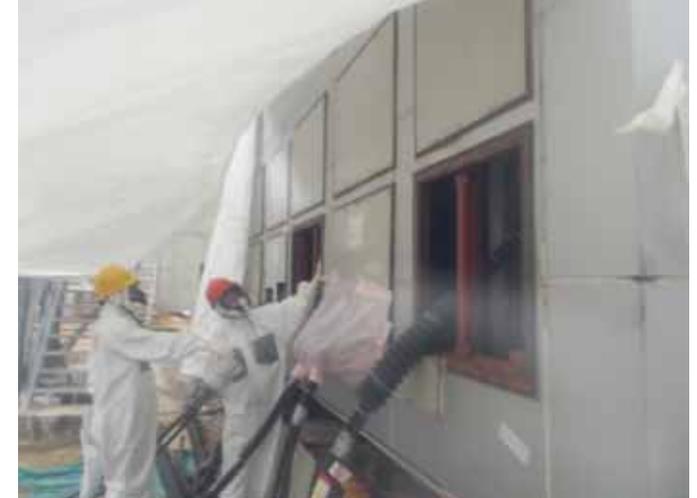
仮設M/C 3/4号点検の状況

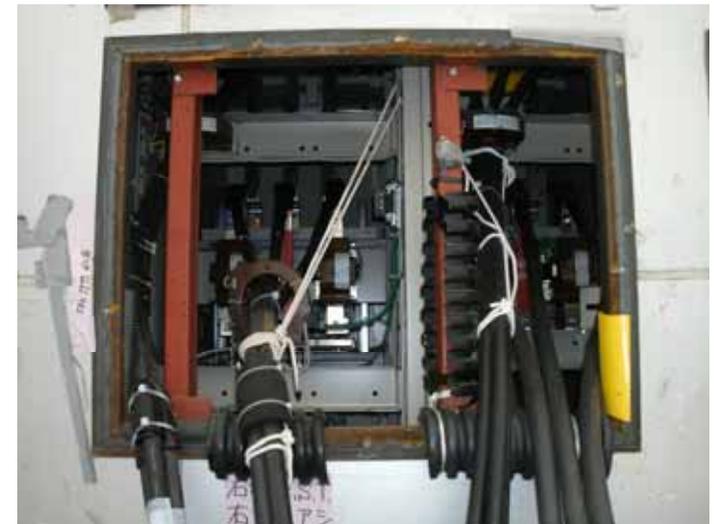
仮設M/C 3/4号電源盤の扉を開けた状態(すすけの確認された電源盤の下)

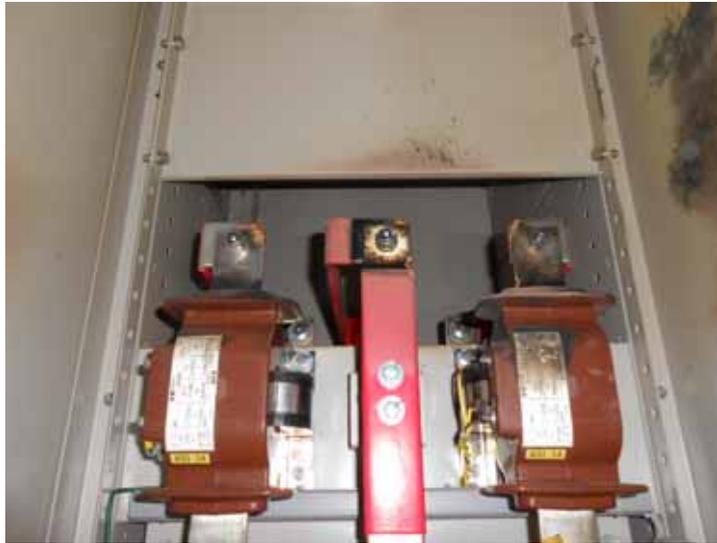
仮設M/C 3/4号 M/Cの計器用変流器(端子)がすすけている状況

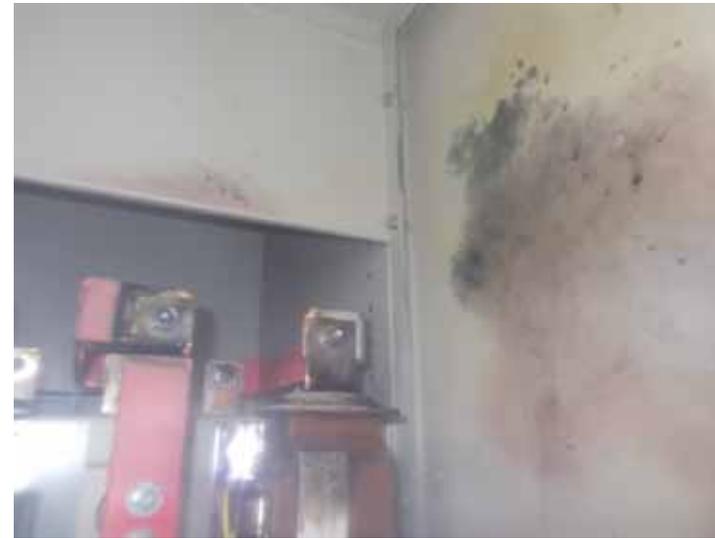
仮設M/C 3/4号 M/Cの壁面がすすけている状況

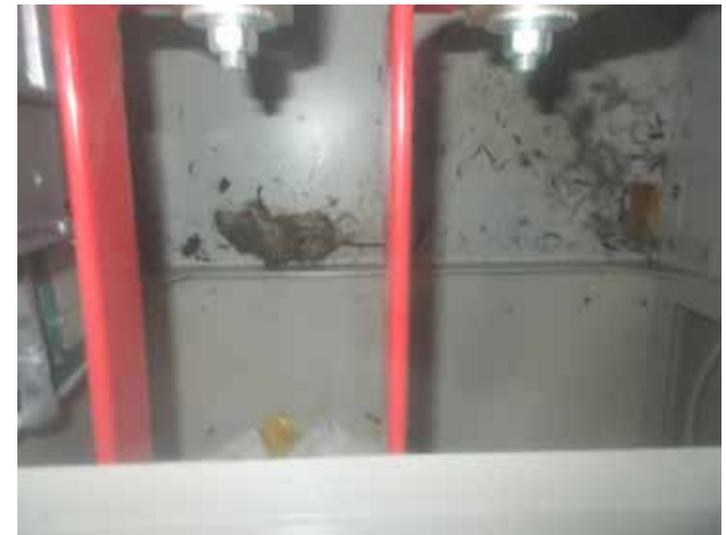
小動物の状況(上から見たイメージ)
