# B南エリアタンクからの漏えいについて

平成25年10月3日

東京電力株式会社

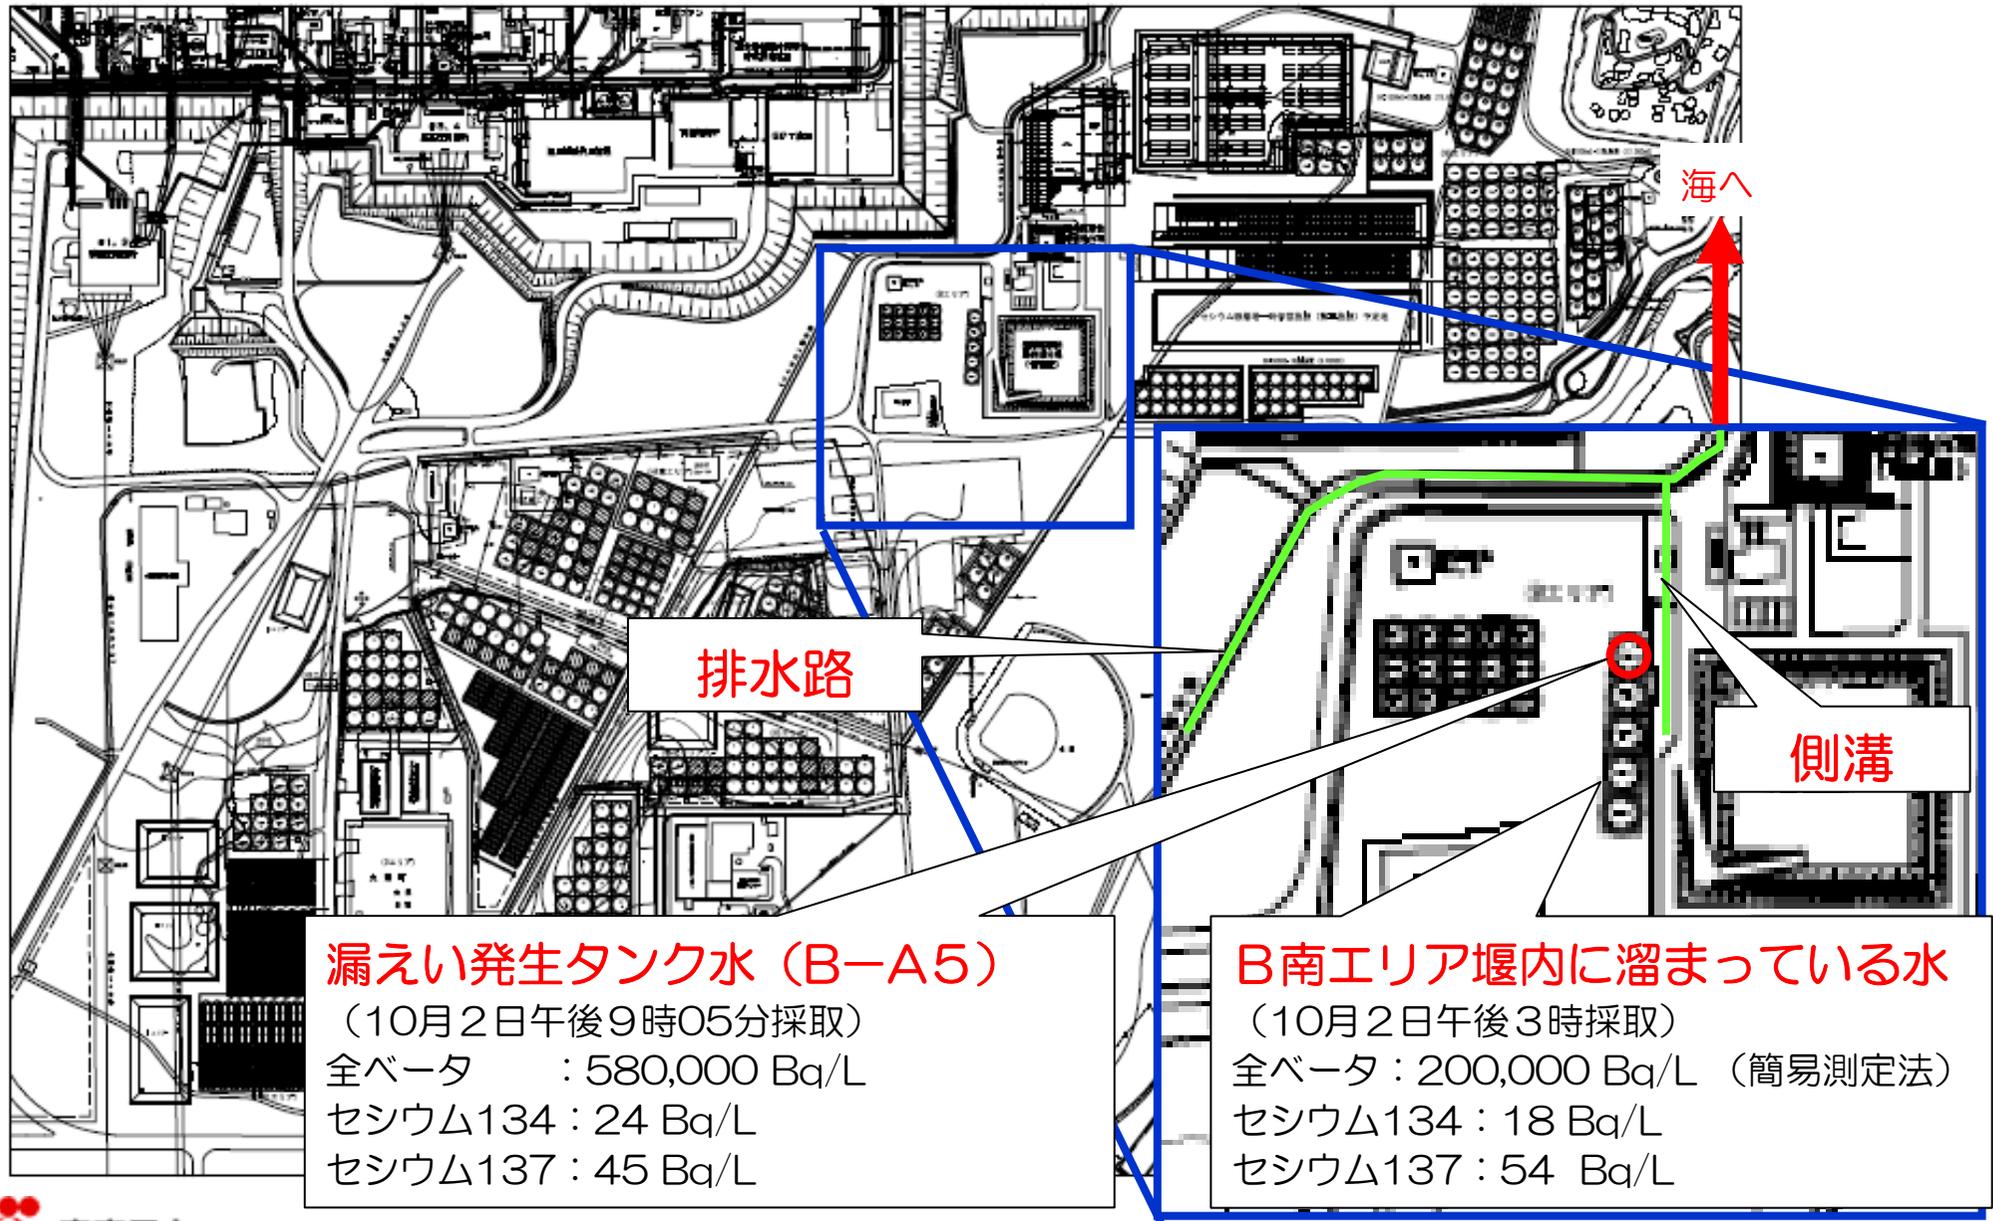
# 現場概略図およびサンプリング結果(タンク廻り)

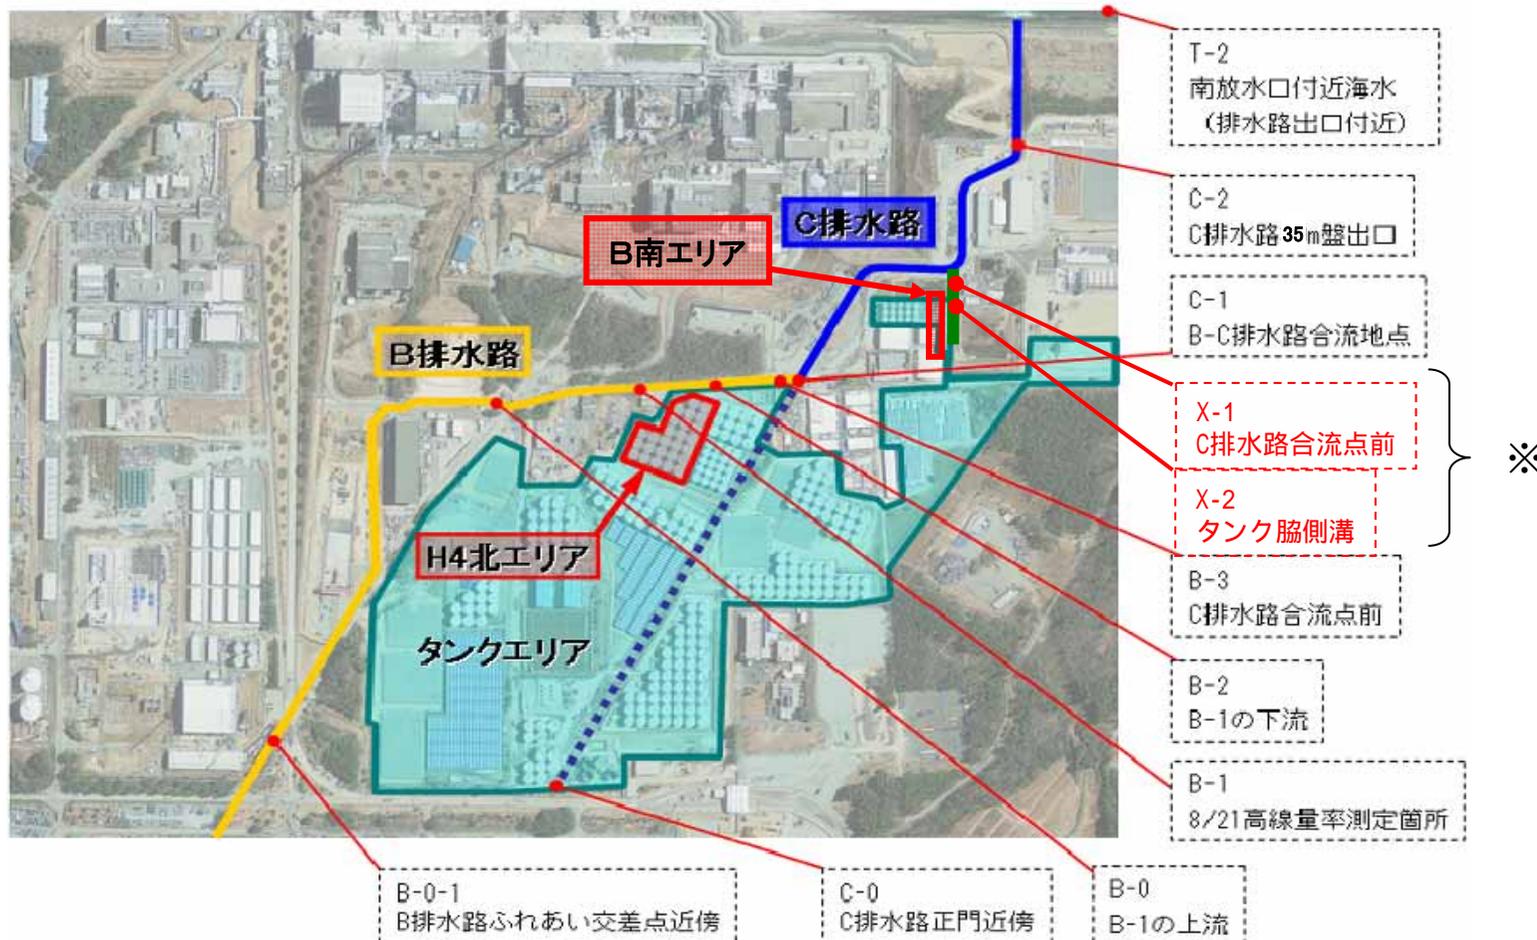
# サンプリング結果(排水路へつながる側溝)

当該タンク近傍の側溝とC排水路との合流地点手前 (X-1)

(10月2日午後11時10分採取)  
 全ベータ : 15,000 Bq/L  
 セシウム134 : 120 Bq/L  
 セシウム137 : 310 Bq/L

排水路手前の側溝に土のうを設置し止水処置を行った地点 (X-2)

(10月2日午後11時採取)  
 全ベータ : 5,200 Bq/L  
 セシウム134 : 66 Bq/L  
 セシウム137 : 170 Bq/L

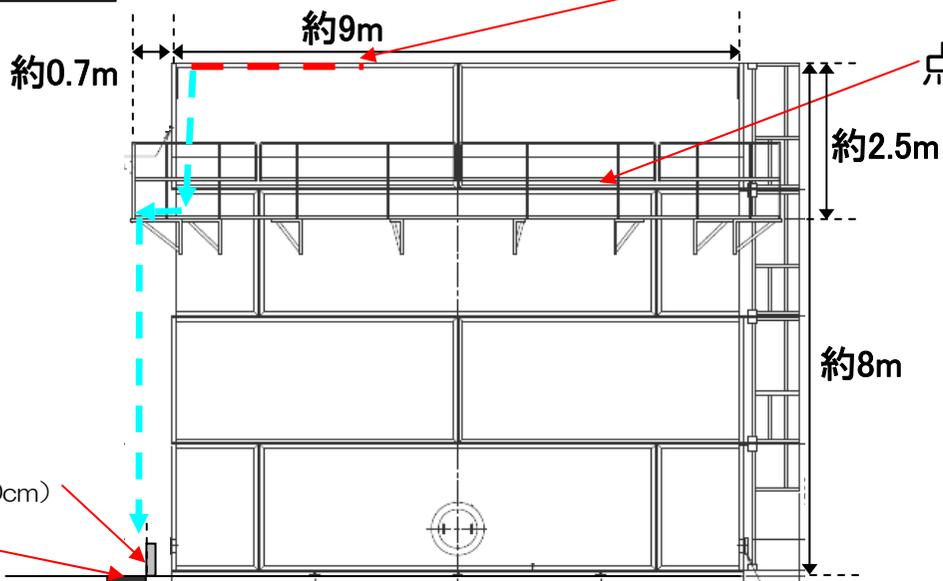
漏えい発生部位

- 同エリア内には5つのタンクがあり、連結配管・隔離弁を介して直列に連結。これらタンクの設置レベルが一様でなく、山側から海側（西側から東側）に向かって高度が下がる緩やかな傾斜があった。
- 多量の降雨が継続する状況下であり、これによって堰内に溜まった雨水が溢れ出さないよう、同エリア内タンク群の余裕部分にポンプにより送水。10月2日には、堰内の水位に応じてこの作業を2回実施しており、その途中でタンク群の空容積に余裕がない状況となった。このため、最も設置レベルが低い海側のタンク（B-A5）において、天板が接水する状態となり、天板と側板の合わせ面から漏水が発生したものと推定。

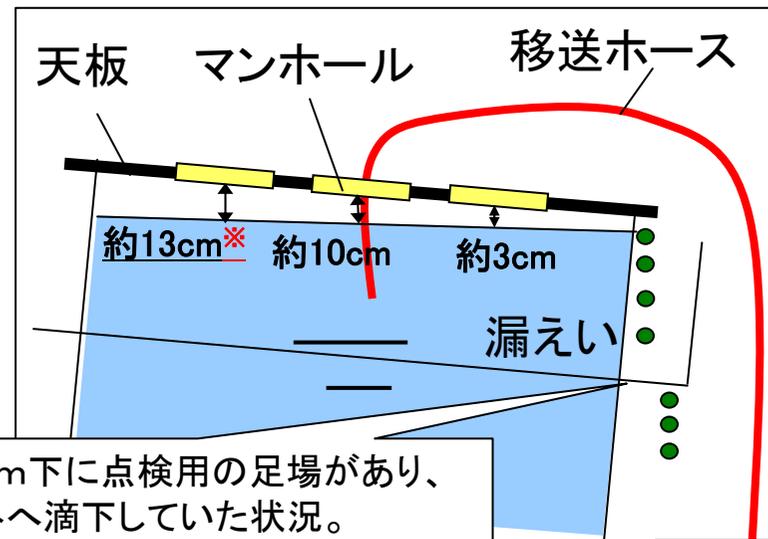
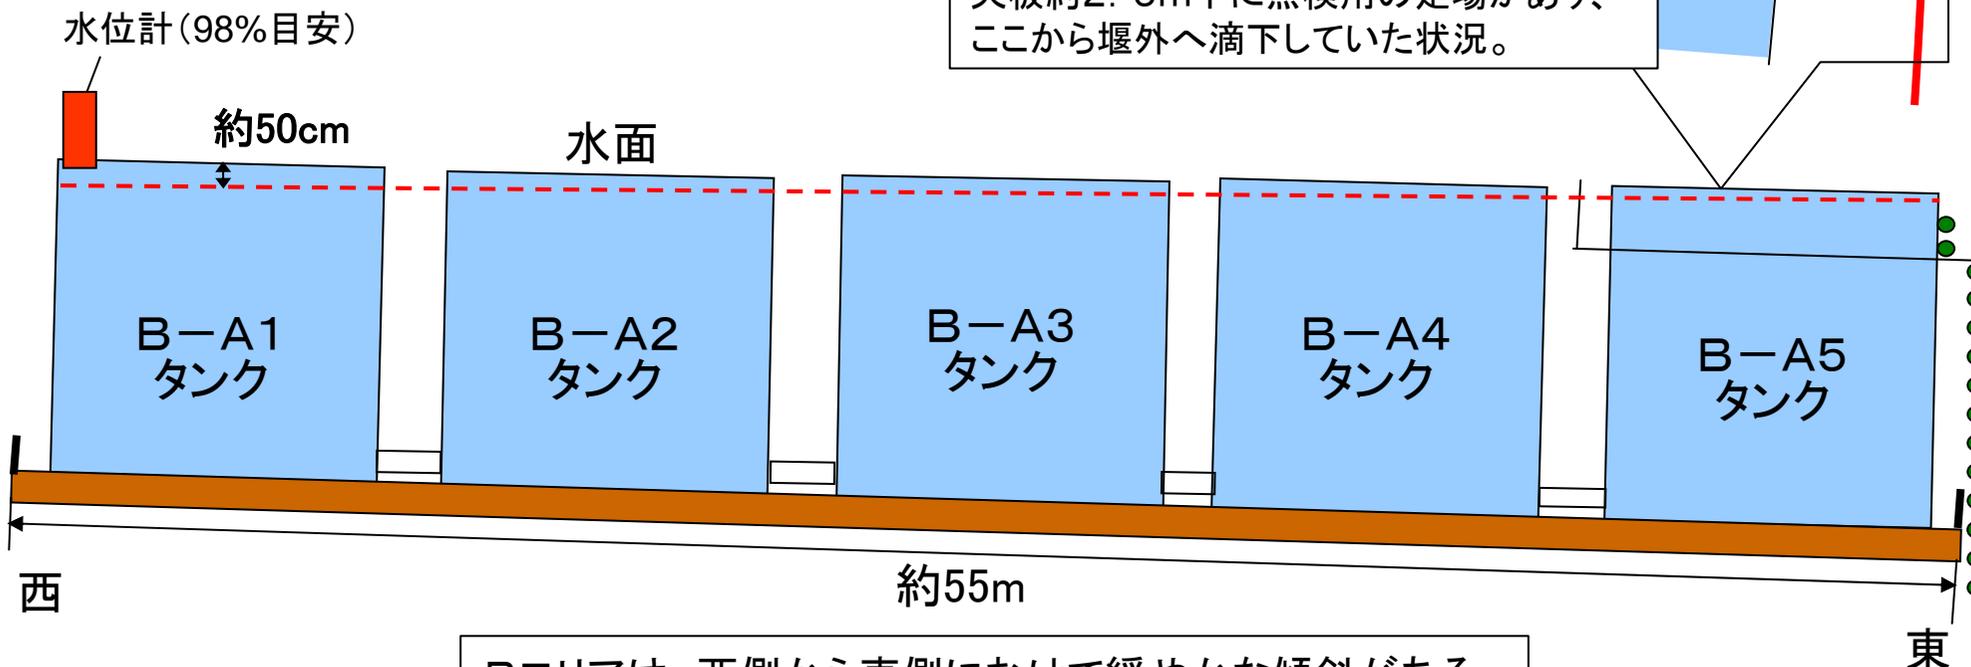
# タンク天板からの漏えい発生およびイメージ図

- タンクの水位は、西端タンク(B-A1)の水位計で監視
- 最大汲み上げレベルは水位計で98%(天板から約50cm)を目安として運用(1回目はほぼこの目安で実施。ただし、2回目は緊急的くみ上げが必要な状況下で同目安を超えてしまい結果的に寸法上の余裕代がなくなってしまった)
- 傾斜のため、東端タンク(B-A5)端部の水位が天板部に到達
- タンクから漏えいした水がタンク外周に設置されている点検用足場を介して堰外へ滴下

Bエリアは、西側から東側にむけて緩やかな傾斜がある。
