タービン建屋東側（海側）下部透水層の水質調査状況について

タービン建屋東側（海側）下部透水層の水質調査結果

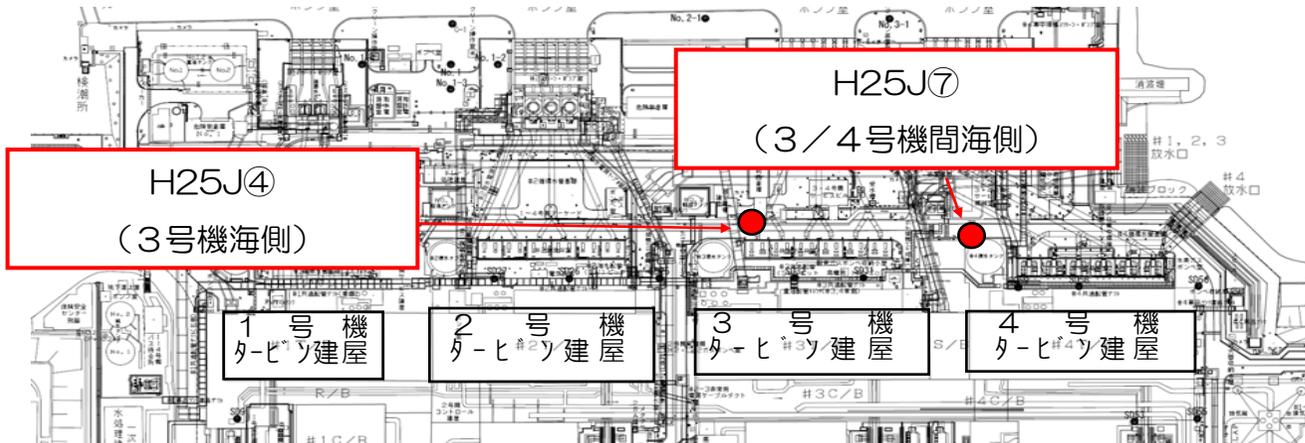
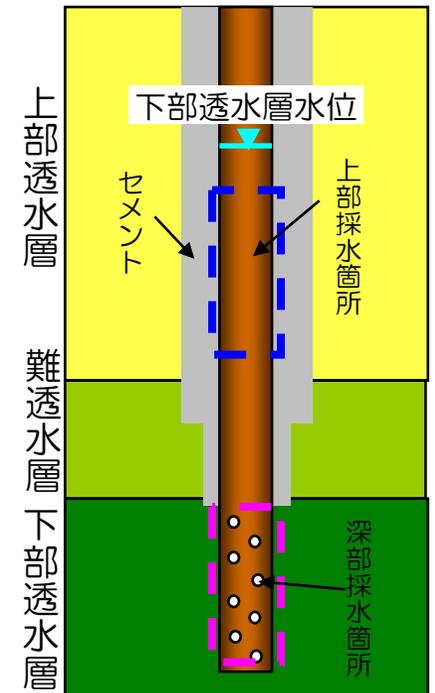
[タービン建屋海側下部透水層（互層部）地下水採水位置および採水箇所]

- タービン建屋東側の下部透水層（2番目の透水層）の水質を確認する目的で新たな観測孔でのサンプリングを行っている。
- これまでの分析結果では採取した水より放射性物質が検出されており、下部透水層の水質の状況が判断できないことから、今後1月中旬を目途に各種調査を行っているところ。
- これまでのサンプリング結果は以下のとおり。
- 1月9～10日に採水方法を変えてサンプリングを行ったところ、採水方法により結果が異なったことから、今後、再度サンプリングを行った後、その結果などを踏まえ評価予定。
