福島第一原子力発電所 H-4およびH-4東タンクエリアにおける 基礎コンクリートのひび割れについて

平成26年2月12日

東京電力株式会社

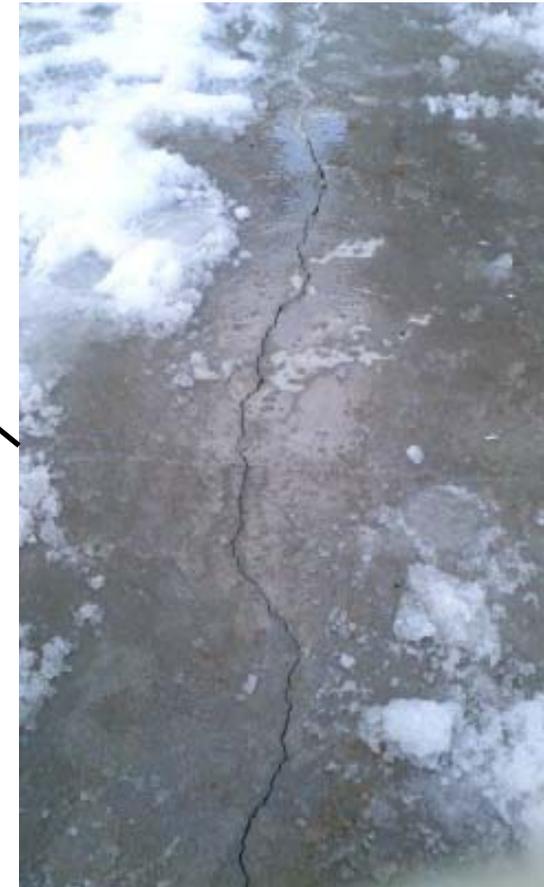
H-4東エリア

- 平成26年2月11日のタンクパトロールにおいて、H-4およびH-4東タンクエリアの基礎コンクリートでのひび割れ(亀裂)を確認。
- ひび割れの状況
 - ひび割れ規模
 - <H-4>長さ約12m
 - <H-4東>長さ約8m
 - いずれの場所も確認時は当該ひび割れ箇所にはたまり水がない状態
- ひび割れの確認経緯
 - 平成25年12月、当該のクラックは微小クラック（開口していないもの）として認識。
 - このときは、劣化目地・オープンクラックについてエポキシ樹脂により止水補修を実施。
 - 補修後、平成25年12月26,27日に堰内水張り試験を行い、水位低下が無いことを確認（これにより、堰全体の止水性に対する健全性を確認）。
 - 当該クラックに関しても止水性が確認されている状況。
 - H25年8月のタンク漏えい以降、当該エリアの堰内も恒久的な止水工事としてウレタン塗装を計画。準備工としてコンクリートの表面清掃を実施したところ、クラックが明瞭となった。

- 念のため、当該エリア周辺の土壌の回収を実施する。
- 今後、ウレタン塗装が完了していないエリアのひび割れ状況の総点検を実施する。
- 目地，コンクリートひび割れに対する抜本的な対策としては，現在実施中のウレタン塗装による堰内被覆を早急に完了させる。
 - H5エリアは対策完了
 - H4・H4東エリアは実施中
(タンク部材と基礎との間詰め処理を概ね完了。塗装は2月下旬目途完了)
