福島第一原子力発電所H5タンクエリア堰からの 雨水の漏えいについて

< 参考資料 >
平成26年2月17日
東京電力株式会社

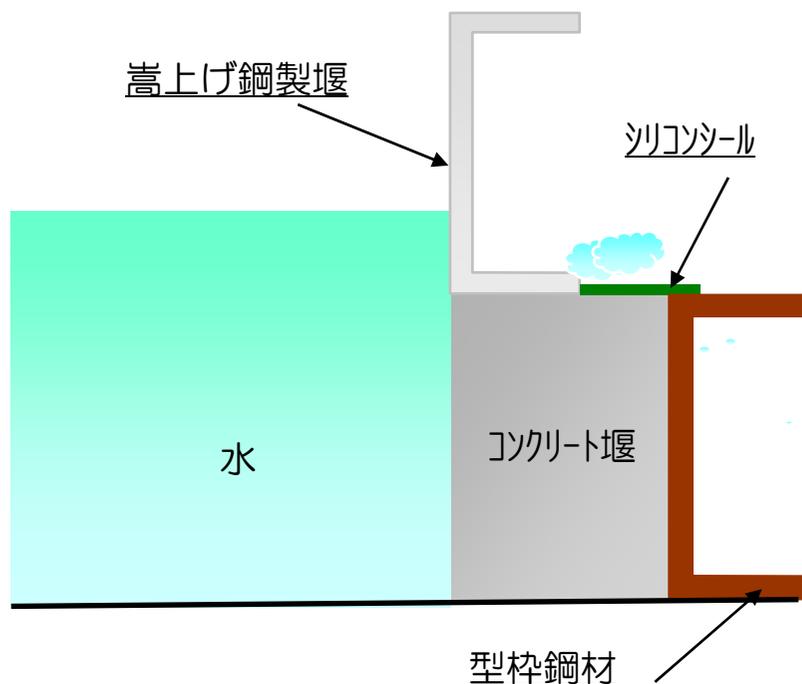
■ 本堰と嵩上げ堰継ぎ目部の状況

- ・ 堰内面のウレタン樹脂吹付は目視では健全であることを確認。
- ・ 漏えい箇所を特定するため、シリコンシールをはがして調査中。
- ・ 漏えい原因を特定後、補修を実施する。

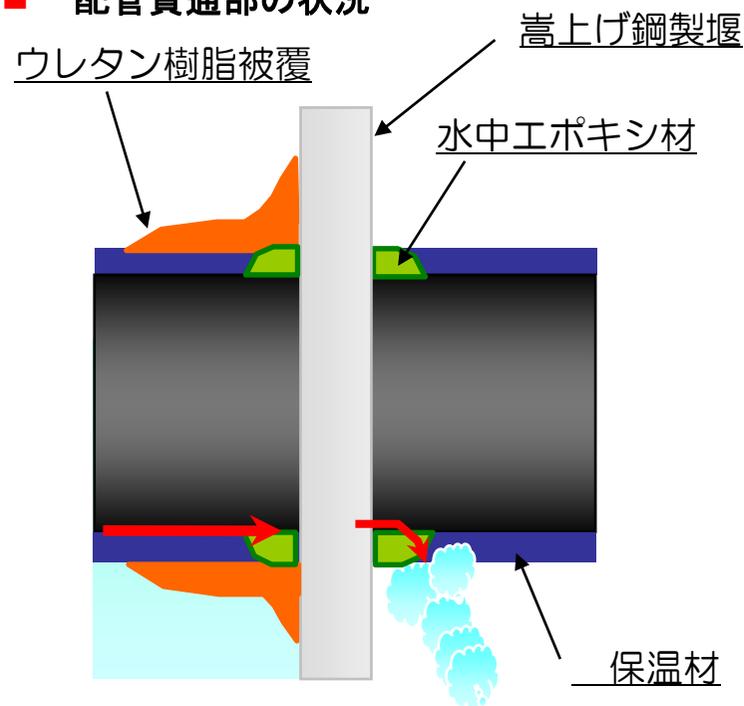
■ 配管貫通部の状況

- ・ 保温材の隙間から配管沿いに流入した水がエポキシ材によるシール箇所より漏えいしたものと推定。
- ・ 2月17日より配管貫通部のシーリングの補修を実施する。
- ・ 他のエリアの配管貫通部についても点検を実施し、必要に応じて補修を実施する。
- ・ 今後の配管貫通部の施工については、エポキシ材によるシーリングの上にウレタン樹脂の吹付けを実施し、保温材を復旧する方法に変更する。
