# 福島第一原子力発電所 淡水化装置(RO-1)ジャバラハウス内における水溜まりの発見(RO-3マルチメディアフィルタ付近)に関する続報

< 参考資料 >  
平成26年3月12日  
東京電力株式会社

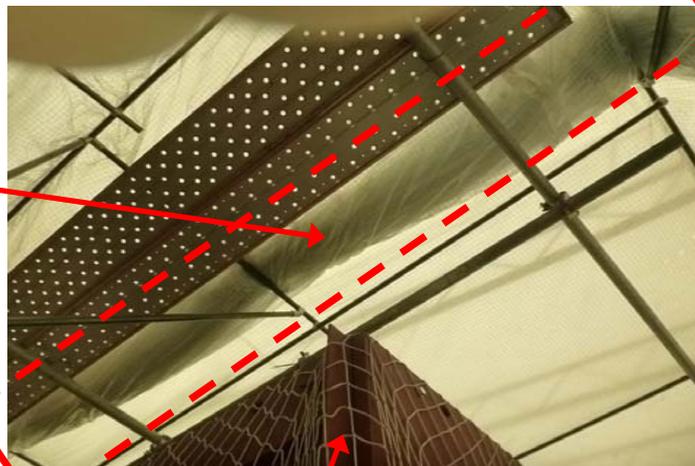
- ・MMF (No1～No3) の上部に防凍シートの端部(余長の巻取)が存在し、雨水が溜まる可能性があることを確認した。
  - ・テント内を常時ヒータで加温しているため、MMF表面等に結露水が発生する可能性があることを確認した。(3/7～9のハウス内温度は約10～18℃，屋外湿度約30～90%，RO装置内水温10℃以下)
- 以上の結果から、水溜まりの原因は、ハウス内に浸入した雨水、または、MMF表面等の結露水が床に滴下し、床に付着していた粉塵等により汚染した可能性があると推定された。

RO - 3 MMF (No1 ~ No3)  
の上部に防凍シートの端部  
(余長の巻取)が存在

- ・ 3月12日以降、淡水化装置 (RO-3) の運転を再開する予定。
- ・ 淡水化装置 (RO-3) の運転を再開にあたっては、当面、念のため監視カメラにより監視を行うこととする。
- ・ 淡水化装置 (RO-3) MMF 上部の防凍シートを点検し、必要に応じて補修を実施する予定。

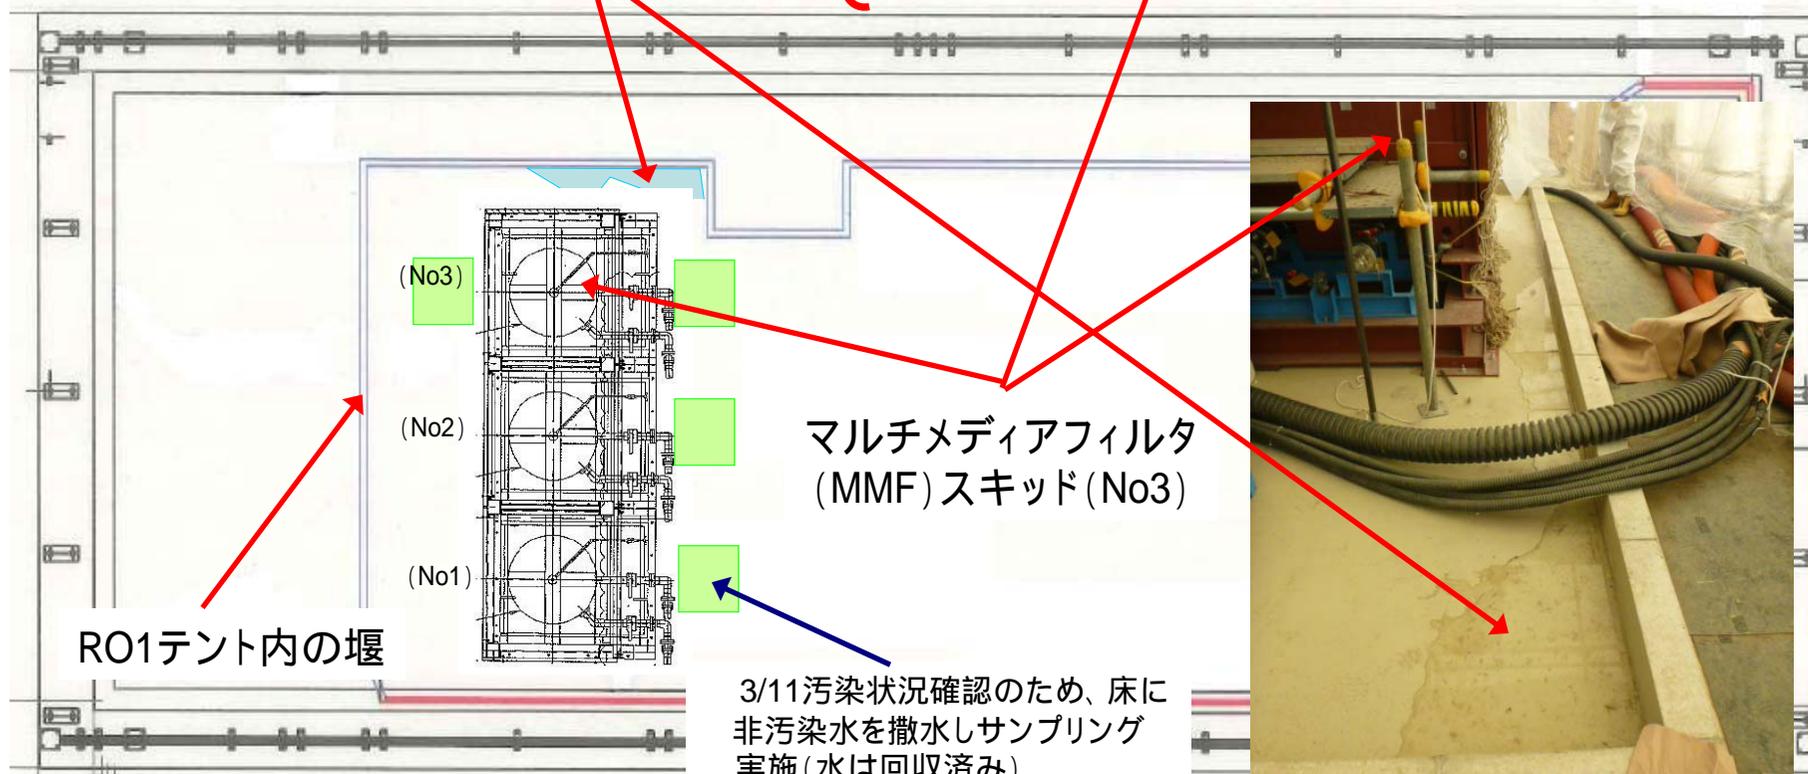
- ・MMF (No1, No2) についても通水し、漏えいのないことを確認した。(11:50～17:25)
- ・水溜まり発生箇所近傍の床に撒いた非汚染水を回収し、サンプリングした結果、3月9日に発生した水溜まり水の値に近い放射能濃度であった。

水溜まり  
(3/9回収済)

マルチメディアフィルタ  
(MMF) スキッド (No3)

RO1テント内の堰

3/11汚染状況確認のため、床に  
非汚染水を撒水しサンプリング  
実施 (水は回収済み)  
(約50cm x 約50cm 4箇所)
