- ・下部透水層(2番目の透水層:互層部)の汚染状況等を把握して凍土遮水壁への施工方法を確定することを目的として、凍土遮水壁の設置箇所にて、1~4号機建屋周りの地下水調査を実施しました。
- ・Fz-5は、比較的トリチウムの濃度が高いことから、確認のため、再度水質調査を実施します。

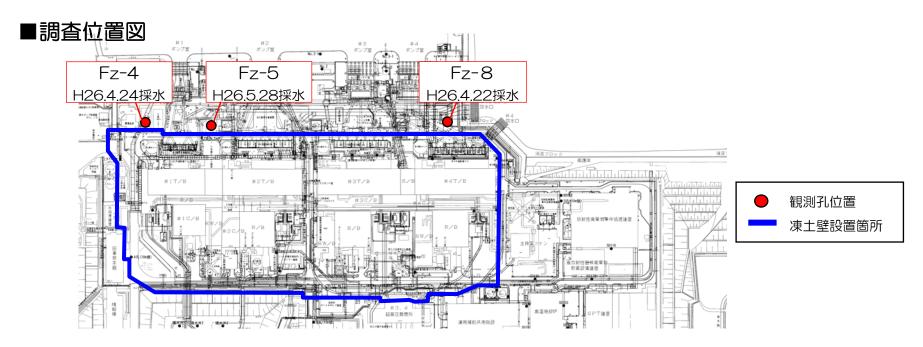
場所	採水日	Cs134	Cs137	全β	H-3
Fz-4	H26.4.24	ND (0.2)	ND (0.3)	ND (13)	ND (100)
Fz-5	H26.5.28	ND (0.3)	ND (0.3)	ND (15)	3,100
Fz-8	H26.4.22	ND (0.2)	ND (0.4)	ND (13)	ND (110)

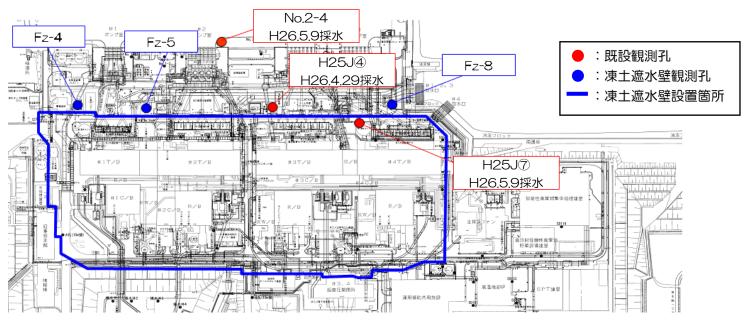
■調査位置図

タービン建屋東側および護岸エリア(2-3号機取水口間)の下部透水層(互層部) 地下水の水質調査を、再開しました。

場所	採水日	Cs134	Cs137	全β	H-3
H25J4	H26.4.29	ND (0,3)	ND (0.2)	ND (15)	ND (110)
H25J7	H26.5.9	ND (0.4)	ND (0.3)	ND (17)	130
No.2-4	H26.5.21	ND (0.4)	ND (0.5)	ND (16)	ND (110)
