多核種除去設備（ALPS）の 点検状況について

平成26年6月17日
東京電力株式会社

1. クロスフローフィルタ炭酸塩スラリー流出の原因調査状況

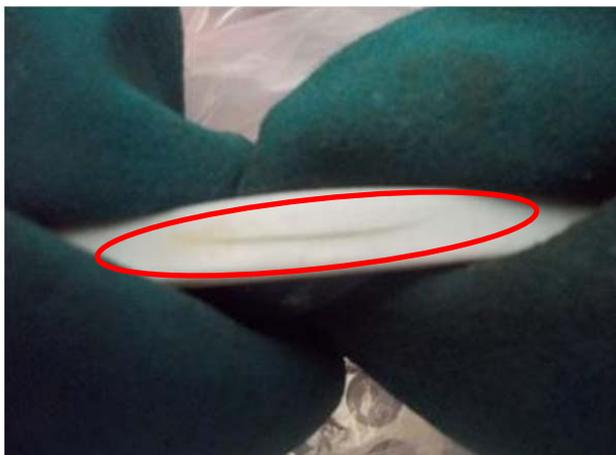
- 分解調査の結果、CF F 5A、7C、8Cいずれもハウジングと押さえプレートとの間のプレートガスケット（Vシール構造・テフロン製）の脆化あるいは微小な傷があることを確認。当該部から炭酸塩スラリーが流出したと推定。

←
プレート
ガスケット
の側面に
割れを確認
写真は
C F F 5 A

③C F F 5 A、④C F F 7 C、8 Cについてもプレートガスケット（テフロン製）の放射線劣化による脆化および欠損等が確認されたことから、プレートガスケットを耐放射性に優れるE P D M製に変更した改良型C F Fへの交換が有効と評価

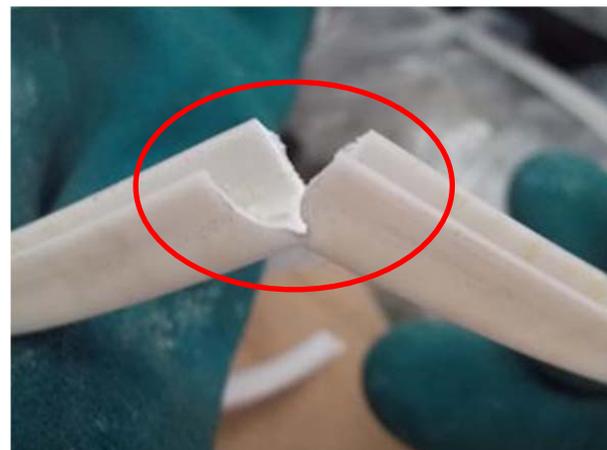
←
プレート
ガスケット
の脆化を確認
写真は
C F F 5 A

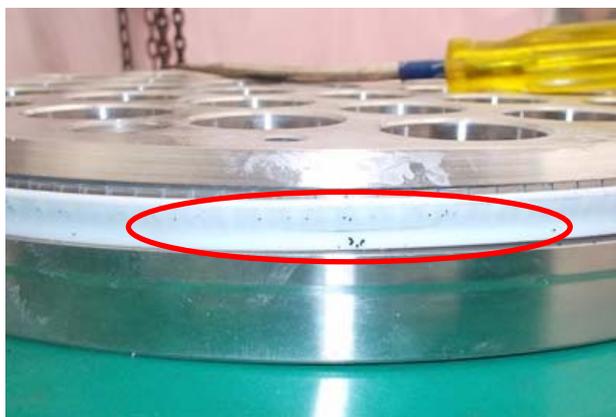
←
プレート
ガスケット
の側面に
割れを確認
写真は
C F F 7 C

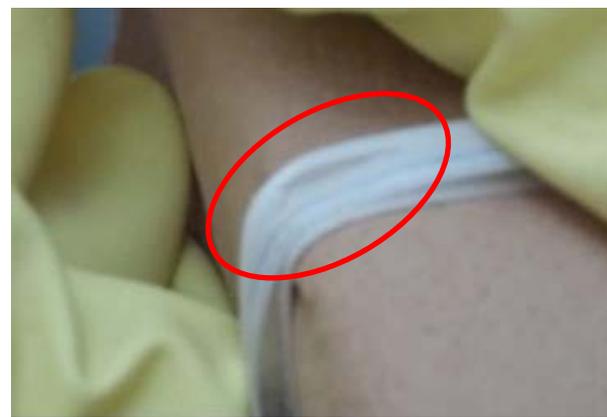
←
C F F 5 Aより
程度は軽いものの
プレート
ガスケット
の脆化を確認
写真は
C F F 8 C

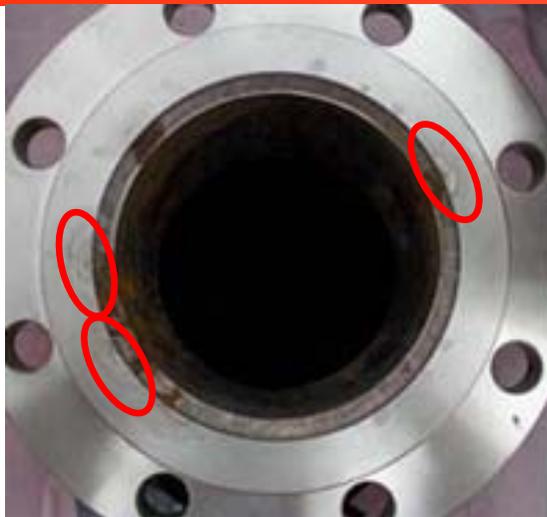
- C系統CFFの交換に合わせて実施していた腐食対策有効性確認において、アルカリ領域である吸着塔2Cの点検口フランジ部に微小なすき間腐食を確認。なお、当該部はH25.11の点検時に腐食がないことを確認済み。
- 追加点検により、吸着塔2出口弁フランジにも微小なすき間腐食を確認。その他のフランジにはすき間腐食は無し。
- これまでの点検等において、アルカリ領域でのすき間腐食は確認されず、アルカリ性による腐食抑制効果もあると推定されるが、今回確認されたすき間腐食は吸着塔2Cに充填された活性炭の影響*1によると推定。
- 対策として、活性炭を充填している吸着塔1C、2C周り*2のフランジ部（約40箇所）へガasket型犠牲陽極の設置を実施。

*1 高い腐食電位を示す活性炭がステンレス鋼と接触した場合、ステンレス鋼の腐食電位が上昇

①吸着塔2C点検口フランジ部の腐食の様子

- C系統については、改良型CFFの交換および系統内洗浄実施に加え、吸着塔1、2周りの追加腐食対策を実施したうえ、6/22処理再開予定。
- A系統・B系統についても吸着塔1、2周りの追加腐食対策実施を計画中。

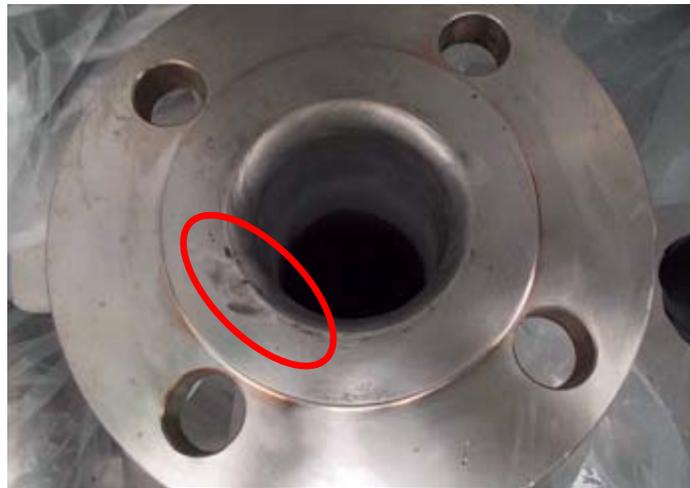
②吸着塔2C出口弁フランジ（上流 弁側）の腐食の様子

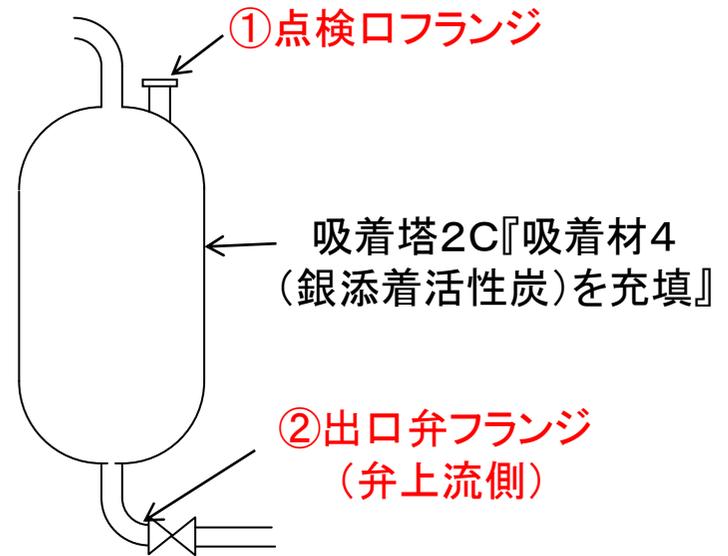
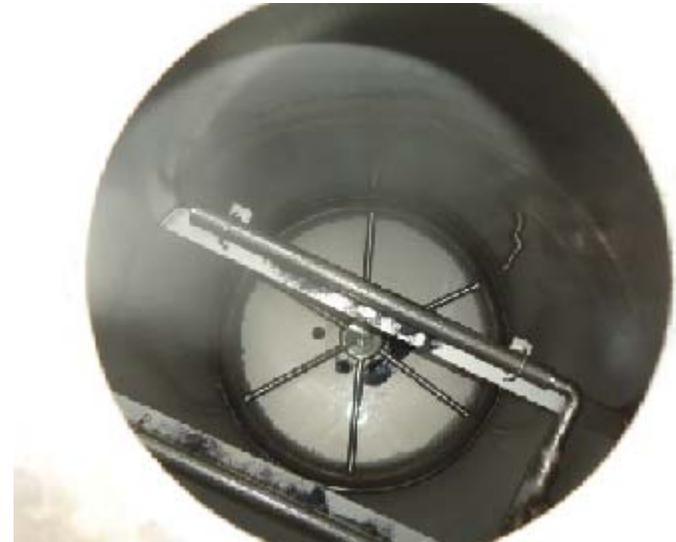
(参考) 吸着塔2C内部の様子
(腐食なし)
