福島第一原子力発電所 3号機原子炉建屋 北西崩落部下部状況の調査結果について

< 参考資料 >
平成26年7月11日
東京電力株式会社

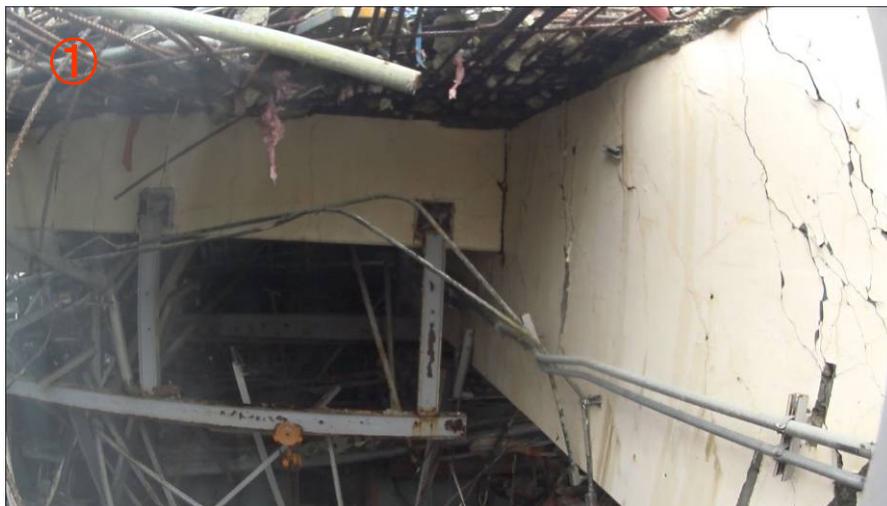
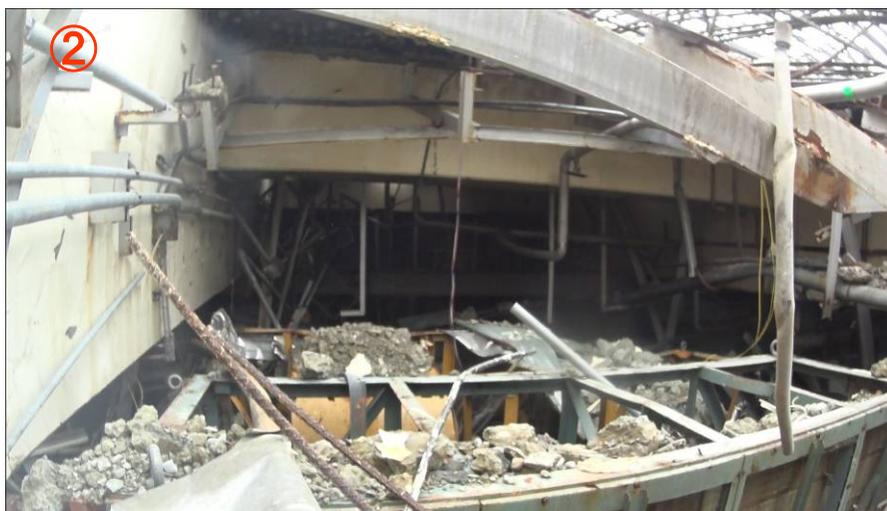
●北西崩落部下部の主な状況

今後、今回の調査結果を参考に、北西崩落部の追加線量低減対策について、詳細検討を実施していく。
