### 不具合状況

1号機原子炉建屋カバー解体工事に使用する750tクローラークレーンの始業点検を7月14日に実施した際、エンジンより異音が出た。点検した結果、エンジンの振動を吸収するブッシュ（防振ゴム）に劣化が見られ、エンジンの水平度が確保できていないことが原因と特定。

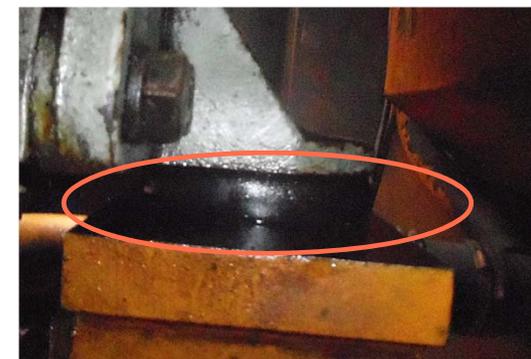
健全なブッシュ（2号機撮影）

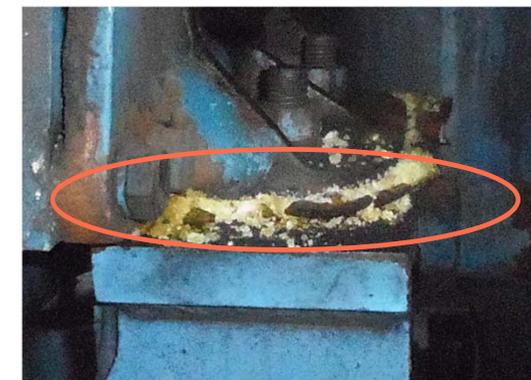
経年劣化

劣化したNO.3ブッシュ（1号機撮影）

劣化したブッシュの交換を実施する。

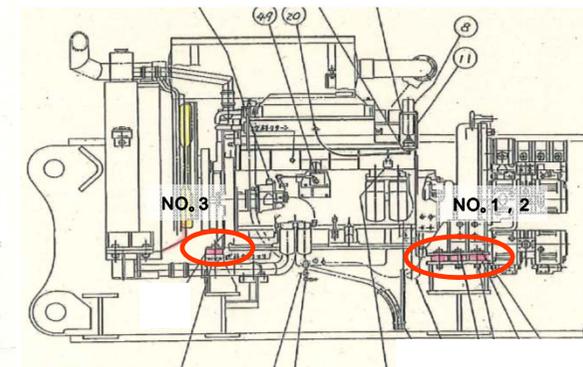
エンジン立面（ブッシュ位置）
