福島第一原子力発電所 5号機 補機冷却海水系 原子炉補機冷却系熱交換器出口調整弁の修理状況について

< 参考資料 >
平成26年7月30日
東京電力株式会社

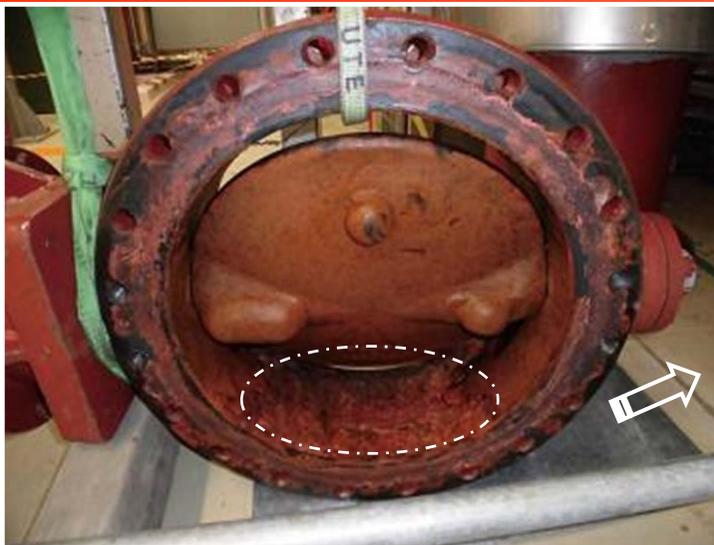
91B弁：内面ライニングは漏えい部近傍が全面的に剥離していた。また、内面ライニング剥離範囲は全面的に母材が減肉していた。フランジ面には、大きな劣化は無かった。

91 B弁 取り外し直後
(撮影日：平成26年7月17日 提供：東京電力株式会社)

91 B弁は、平成23年1月からの第24回定検時以降、震災の影響もあり、弁開度30%という絞り条件^{*1}で、運用しており、それに伴う早い流速^{*2}で、水流が弁内面に激しく衝突したことにより、ゴムライニングが損傷し、母材も侵食・腐食していき、貫通穴に至ったものと推定される。

今回の漏えいをふまえ、91 A/B弁ともに点検を状態監視保全から時間基準保全に変更する。

点検頻度については、震災以降36ヶ月間の運転で、漏えいに至っていることから、次回の計画点検時（平成27年4月頃予定）に分解点検を実施し、その後の点検周期を再評価する。なお、91 A弁については、ライニングを補修していることから、念のため新弁へ取り替える。

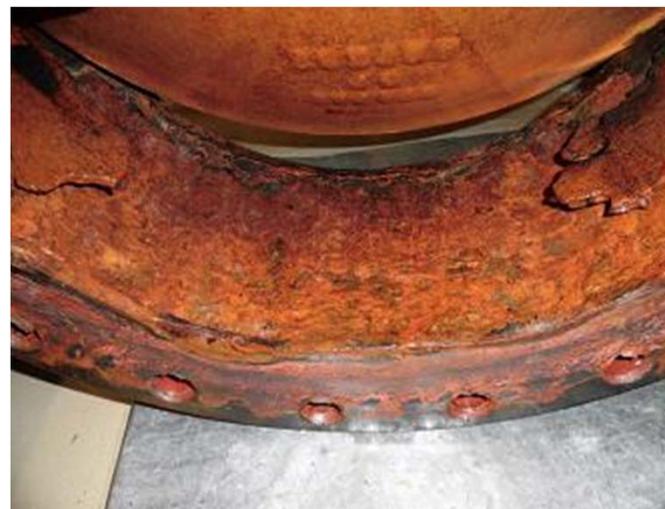
91 B弁 取り外し直後 (拡大)
(撮影日：平成26年7月17日 提供：東京電力株式会社)

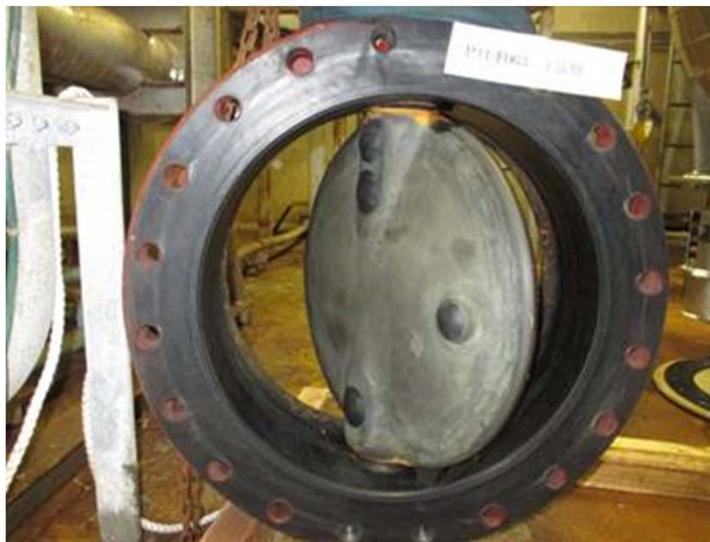
91 B弁 (福島第二原子力発電所3号機P41-F063弁) 内面の手入れ後
(撮影日：平成26年7月18日 提供：東京電力株式会社)

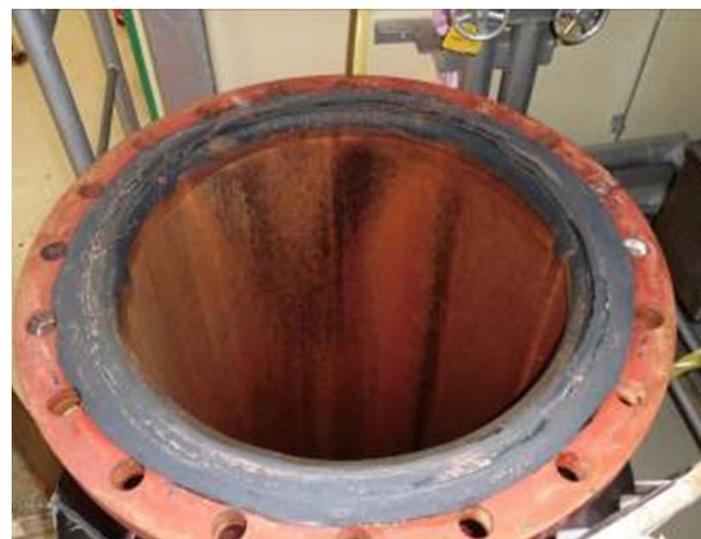
その他接続配管：内面、フランジ面共にライニングの剥離も無く、大きな劣化は無かった。

配管フランジ面等の手入れ後 (91 B弁下流取り合い)
(撮影日：平成26年7月26日 提供：東京電力株式会社)

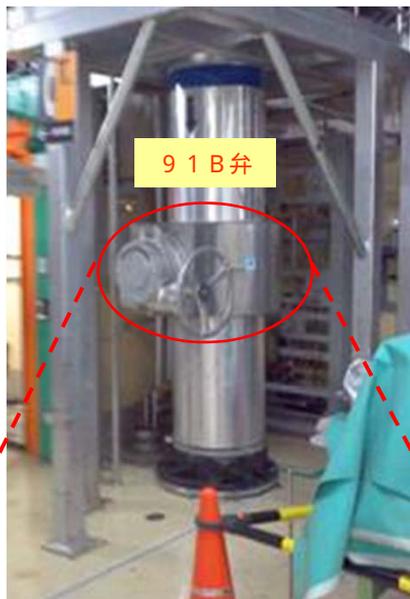
91 B 弁設置状況

平成26年7月6日午前11時10分頃、5号機原子炉建屋1階北東側の補機冷却海水系原子炉補機冷却系熱交換器出口調整弁（V-37-91B）付近の保温材より、指1本程度の漏えいが発生していることをパトロール中の当社社員が発見した。

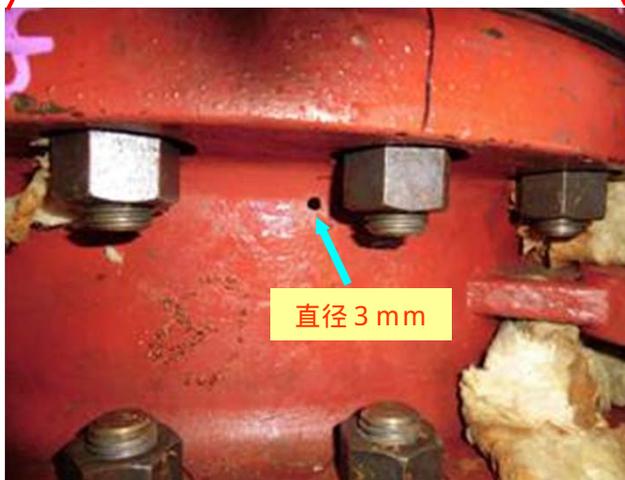
91 B 弁穴の状況
