福島第一原子力発電所 多核種除去設備B系統処理再開について

平成26年10月22日

東京電力株式会社

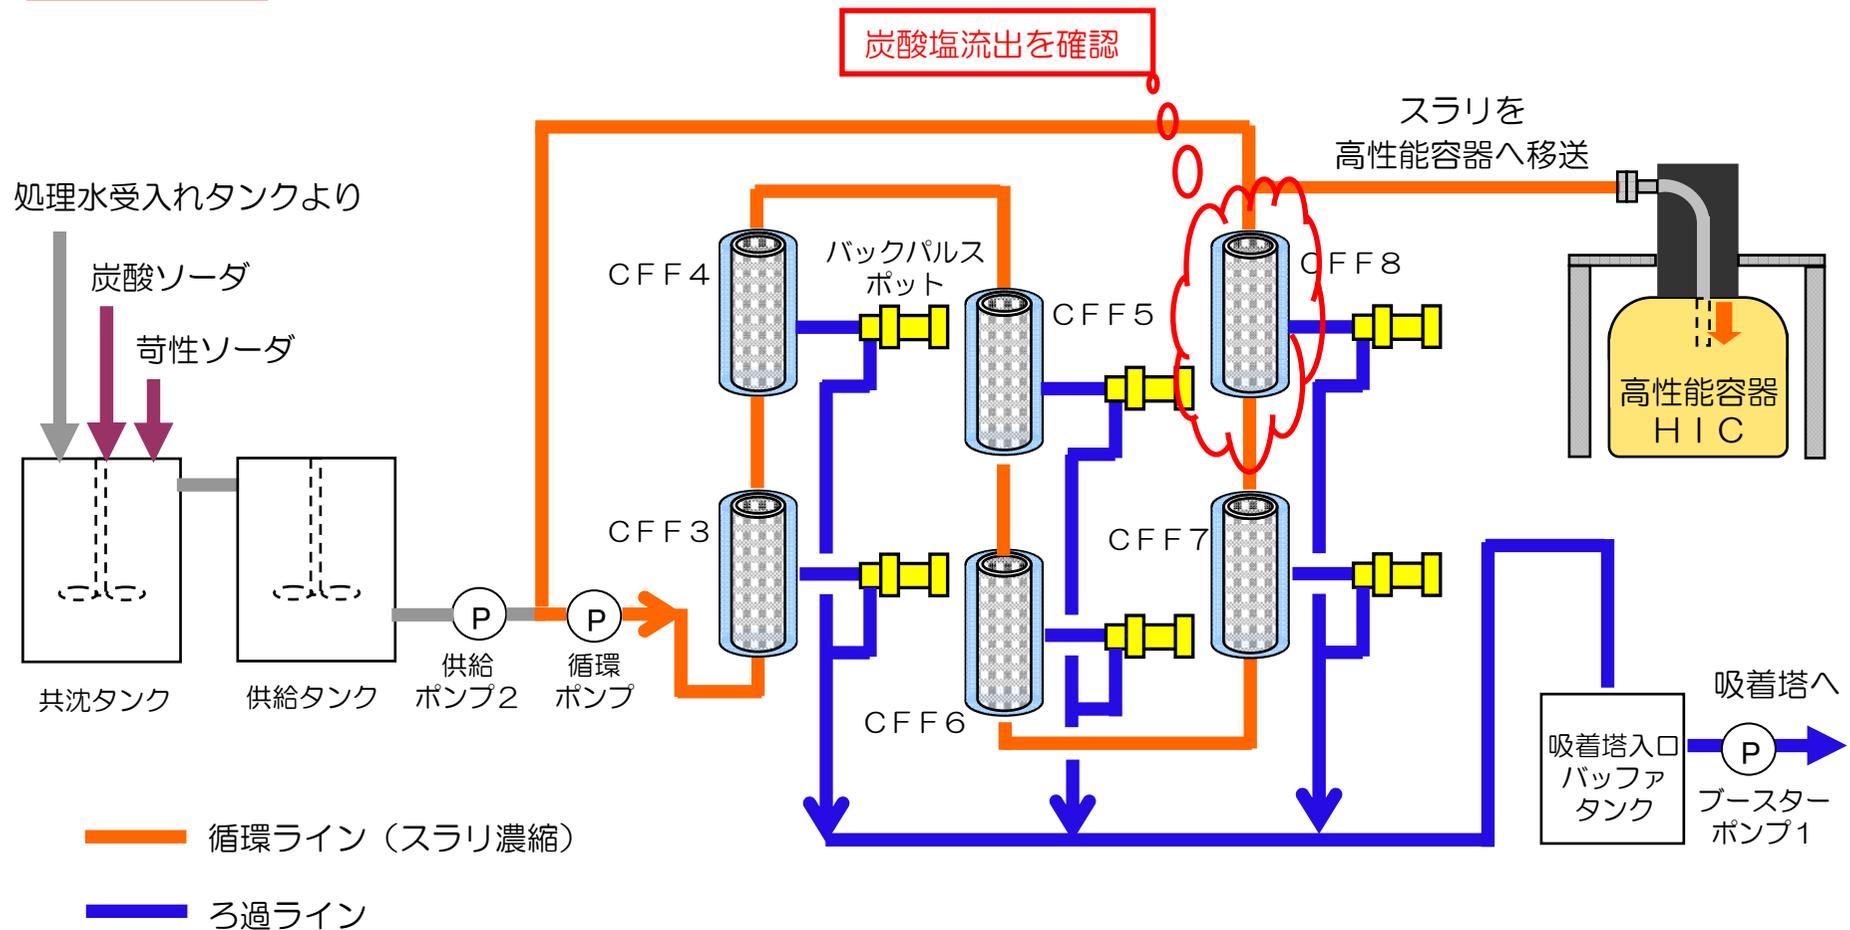
多核種除去設備B系統処理停止の経緯

- 平成26年9月26日に、日々実施しているB系統ブースターポンプ1 出口でのサンプリングより若干の白濁およびカルシウム濃度の上昇を確認。
- 調査した結果、クロスフローフィルター（以下、CFF）8Bより炭酸塩スラリー流出を確認。

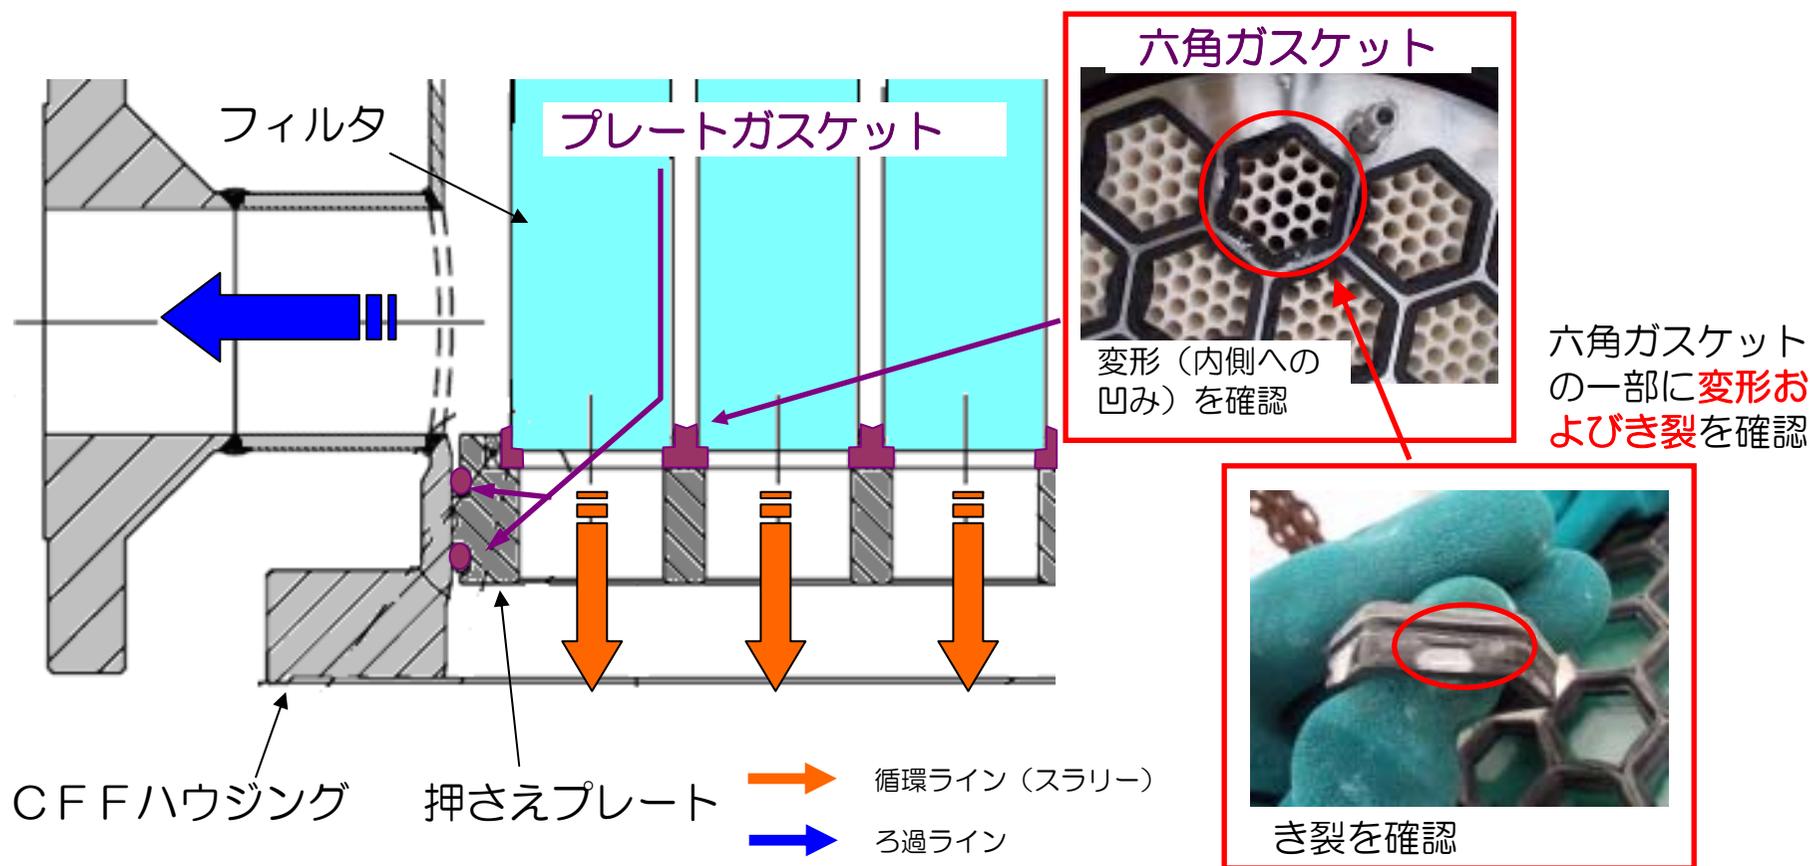
クロスフローフィルタ8B分解点検結果

- 炭酸塩スラリー流出が発生したB系統のC F Fの点検結果は以下の通り
 - ・バブリング試験を行った結果、2箇所からエアーの流出を確認
 - ・当該部を分解調査した結果、六角ガスケットの一部に変形およびき裂を確認。炭酸塩スラリー流出の原因と推定

- 六角ガスケットの一部に変形およびき裂が発生した原因は、バックパルススポット作動時※の圧力脈動と推定。設計上、許容される圧力の範囲内であったものの、バックパルススポット作動時に発生した微小な変位が蓄積され、炭酸塩スラリーを流出させる程の変形およびき裂に至ったと推定

- 炭酸塩スラリーの流出には至っていないものの、変形が発生している六角ガスケットが他にもあることを確認
- CFF8Bは炭酸塩処理CFFの最下流にあり、一次側圧力（スラリー側圧力）がもっとも低い。一方、バックパルススポットの作動圧力は一定であるため、バックパルススポットによる逆洗時の圧力差はCFF8Bがもっとも大きい

➡ 炭酸塩スラリー流出の発生する可能性のあるCFFが他にもあると想定されるものの、CFF8Bの使用条件が上流側のCFF3～7Bに比べ、厳しい環境にあったと推定

- 炭酸塩スラリーの流出を発生させた原因と推定されるバックパルスポットの作動圧力を運転影響がない範囲で低減。多核種除去設備の他系統および増設多核種除去設備への水平展開を実施
 - 作動圧力を低減
 - 作動頻度を低減
 - ブースターポンプ1 出口でのカルシウム濃度測定を日々継続実施し、監視しながら処理を継続※。
- ※ 流出した炭酸塩スラリーは徐々に流出範囲を広げ、過去の経験上、出口性能に影響が出るまでは数週間～数ヶ月かかる見通し
- 炭酸塩スラリーの流出が確認された場合は速やかに予備品と交換できるよう、予備品を手配。

- CFF8Bについては予備品と交換済み。平成26年10月23日処理再開予定。
- 再発防止対策（バックパルスポットの圧力調整等）については、既設／増設多核種除去設備へ実施済。また、ブースターポンプ1出口でのカルシウム濃度測定も継続し、監視しながら処理を継続。

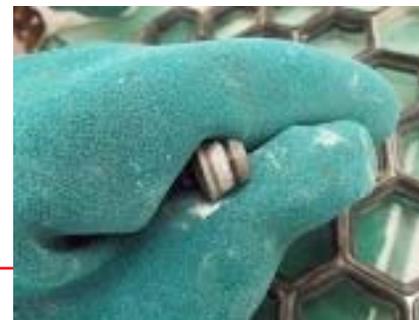
- 炭酸塩スラリーの流出が確認された六角ガスケットを調査した結果、弾性が確認されたため、放射線劣化等に起因する脆化の兆候は見られない

当該ガスケットを折り曲げてもひび割れ等は確認されない→
(脆化なし)
