H 1 東タンクエリア内堰からの水のにじみについて

< 参考資料 >
2015年9月30日
東京電力株式会社

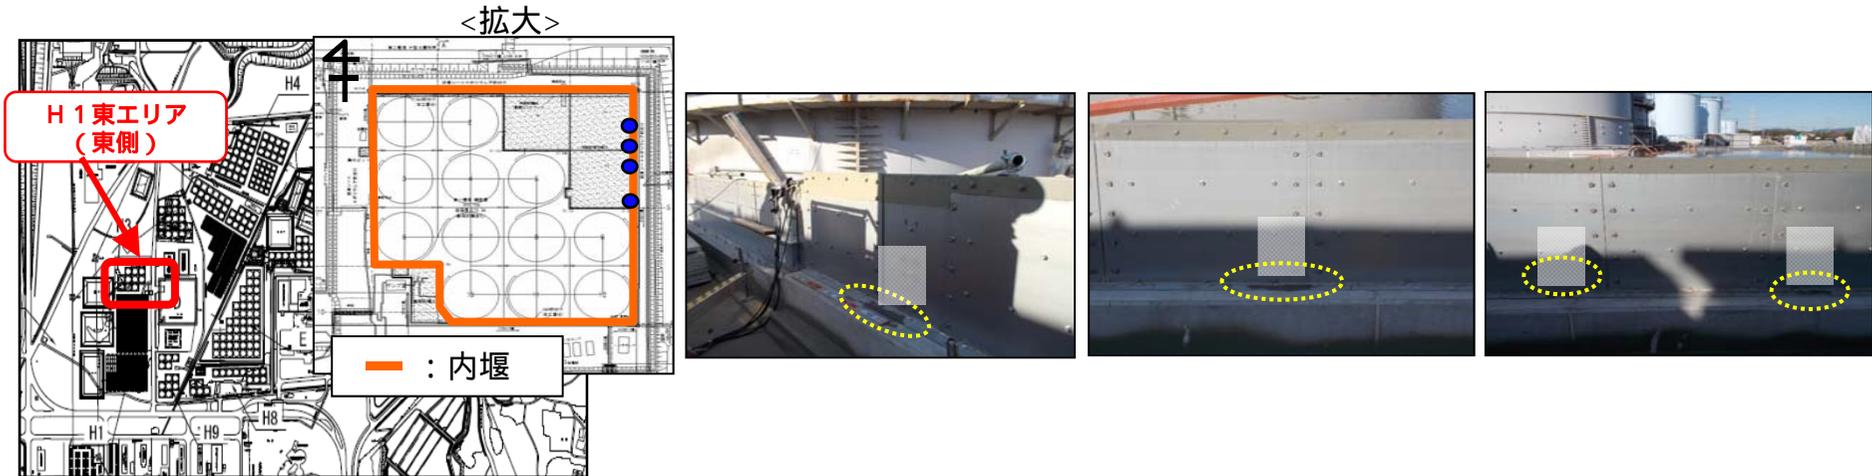
【H1東タンクエリア内堰からのにじみの状況】

本日（9月30日）午前、H 1 東タンクエリアの鋼製の内堰のボルト部4箇所幅10～30cm程度のにじみ痕があることを確認したが、水は鋼製の内堰に沿って設置されているコンクリート堰の上部にとどまっており、コンクリート堰側面および床面には至っていないことを確認していること、および当該タンクエリアの外堰の排水弁は「閉」であることから、環境への影響はないと考えている。

- ・ 7:48 H 1 東タンクエリア内堰のボルト部から1分に1滴程度の滴下を確認したと連絡あり
- ・ 9:00 現場を確認し、当該タンクエリアのコンクリート堰上部4箇所幅10～30cm程度のにじみ痕があること、および水は鋼製の内堰に沿って設置されているコンクリート堰の上部にとどまっており、コンクリート堰側面および床面には至っていないことを確認
止水処置を行うため、にじみのあったボルト部の拭き取りを行ったところ、水の滴下はなくなりにじみ程度であることを確認
- ・ 9:35 止水セメント等による止水処置完了
