# 1.1号機 PCV内部調査進捗 (21日調査速報) 1/4

< 参考資料 >  
 2017年3月22日  
 東京電力ホールディングス株式会社

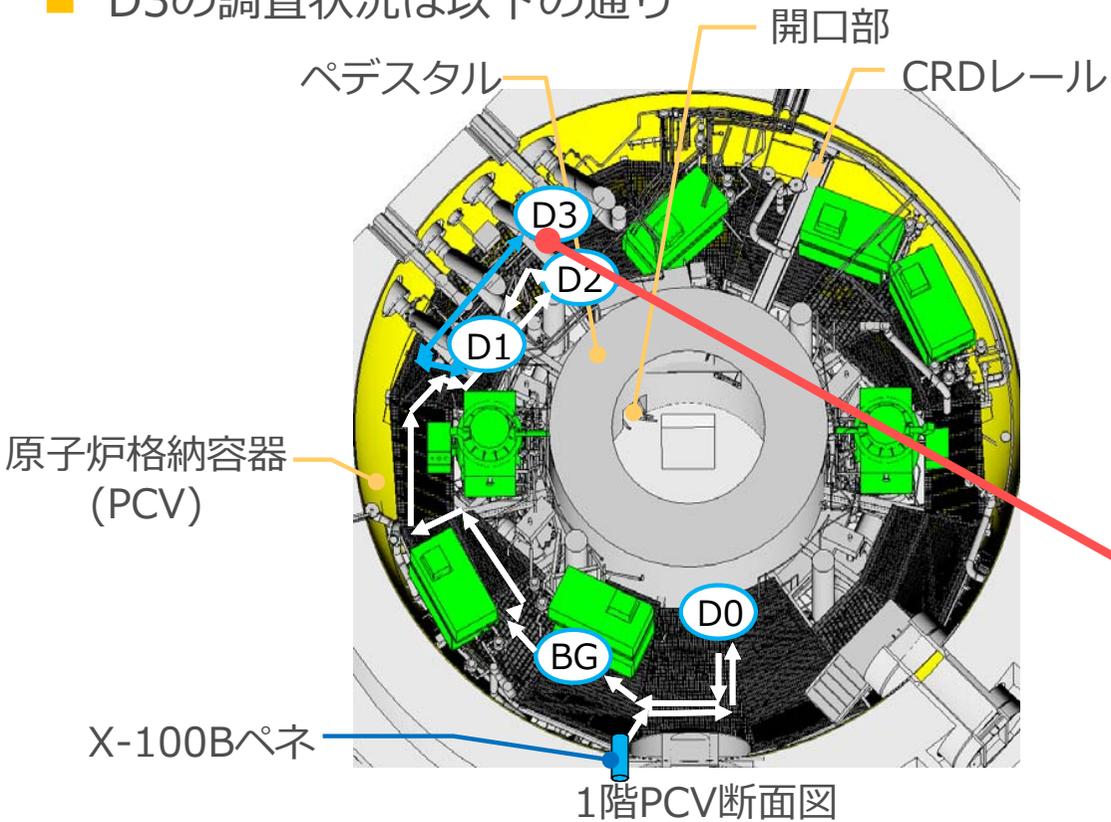
## ■ D3の調査状況は以下の通り

調査点の線量  
 (暫定値)

- ・グレーチング上 : 10Sv/h
- ・最下点 : 3.0Sv/h  
 (PCV床面より約1.6m上\*)

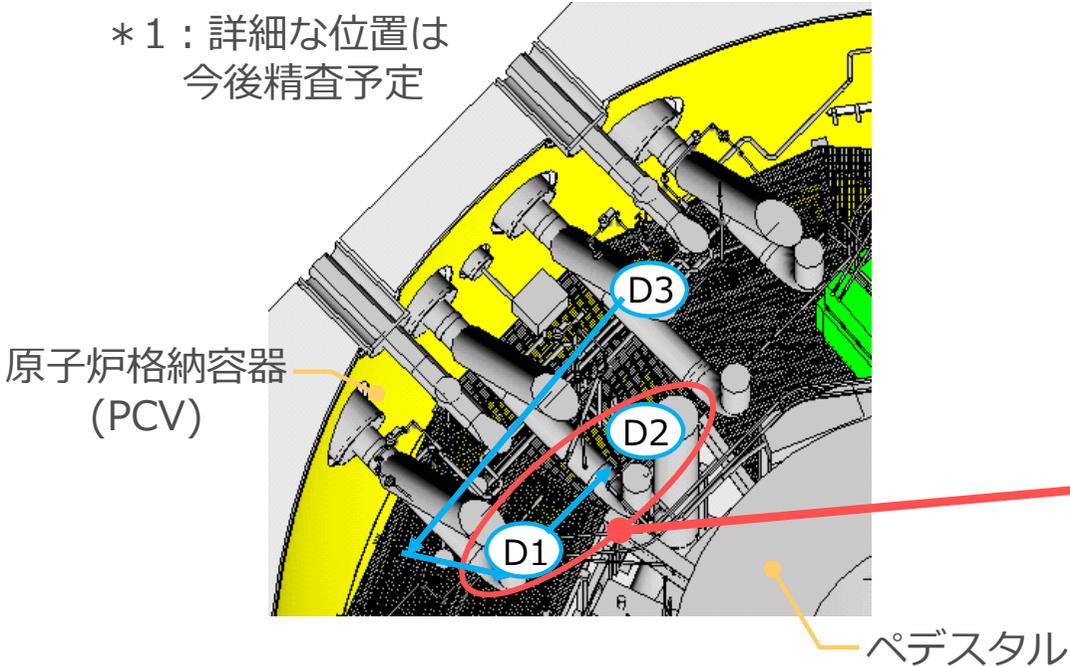
1階PCV断面図

- D1～2の調査状況は以下の通り  
D1からD2にかけて\*1吊おろし可能なポイントを3点調査

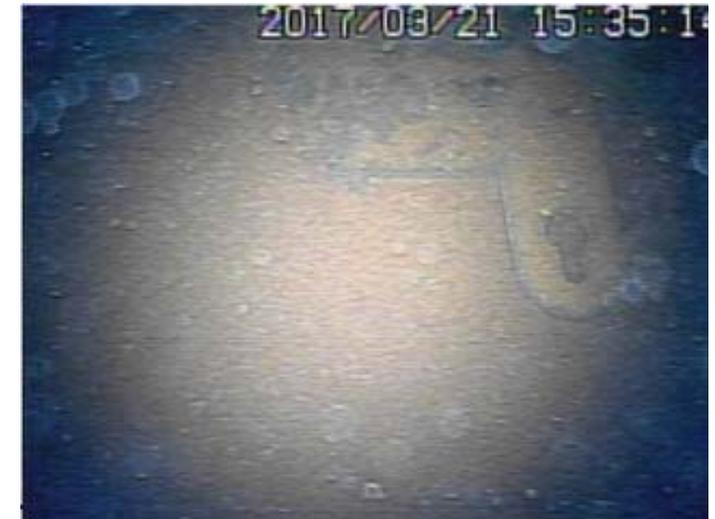
水中画像

調査点の線量  
(暫定値)

- ・グレーチング上：8.4Sv/h
- ・最下点：6.3Sv/h  
(PCV床面より約0.9m上\*2)

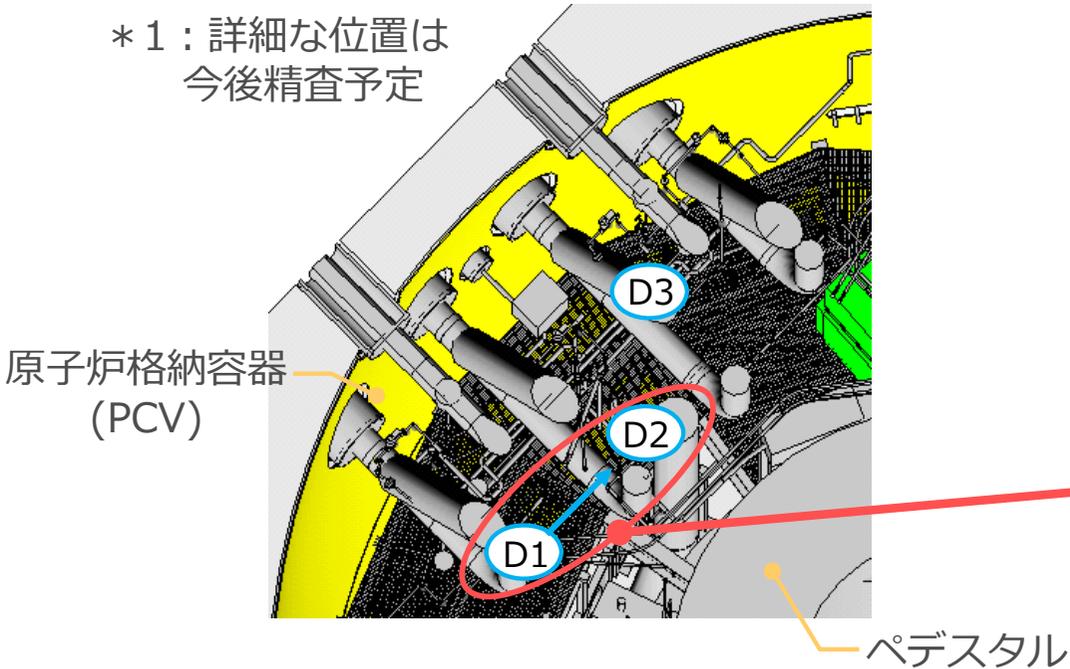
1階PCV断面図

- D1～2の調査状況は以下の通り  
D1からD2にかけて\*1吊おろし可能なポイントを3点調査

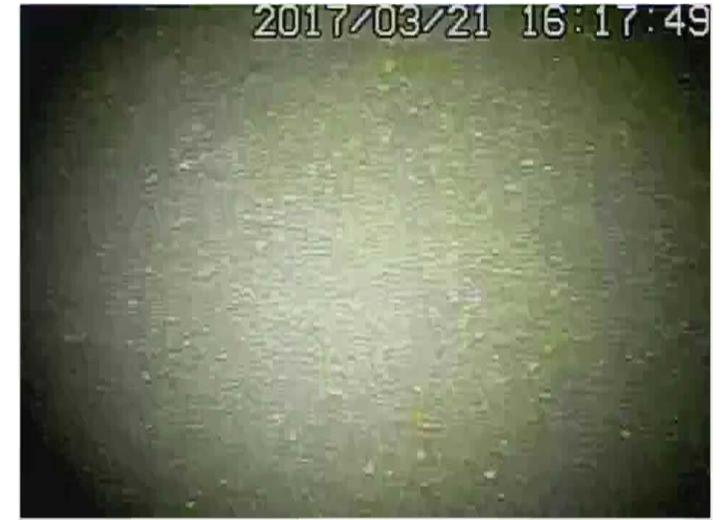
水中画像

調査点の線量  
(暫定値)

- ・グレーチング上：8.2Sv/h
- ・最下点：5.9Sv/h  
(PCV床面より約0.9m上\*2)

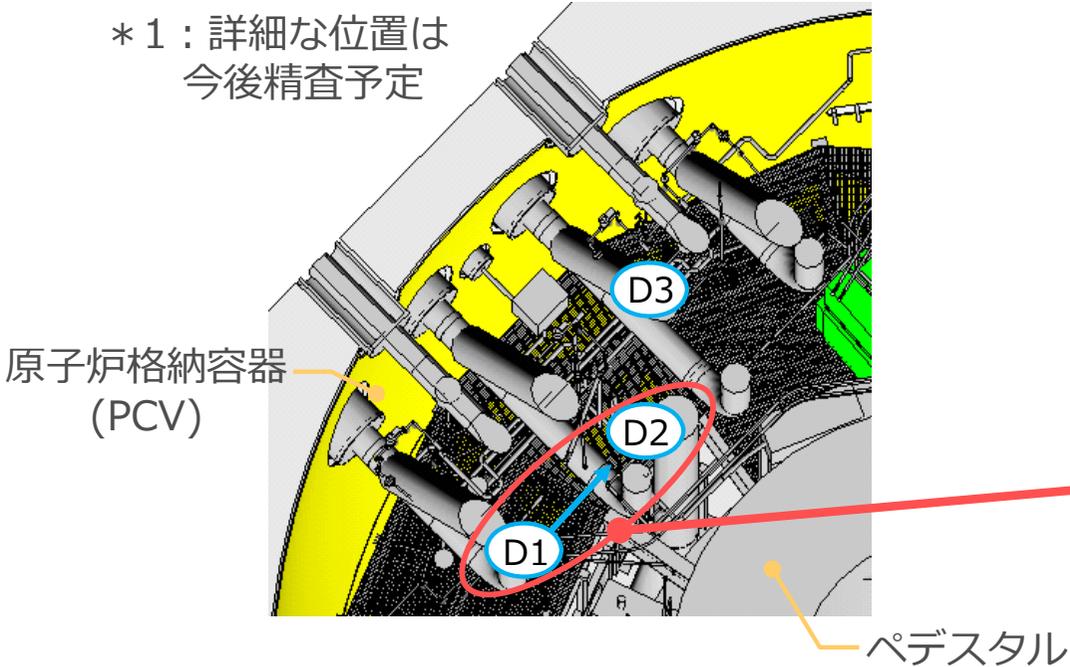
1階PCV断面図

- D1～2の調査状況は以下の通り  
D1からD2にかけて\*1吊おろし可能なポイントを3点調査

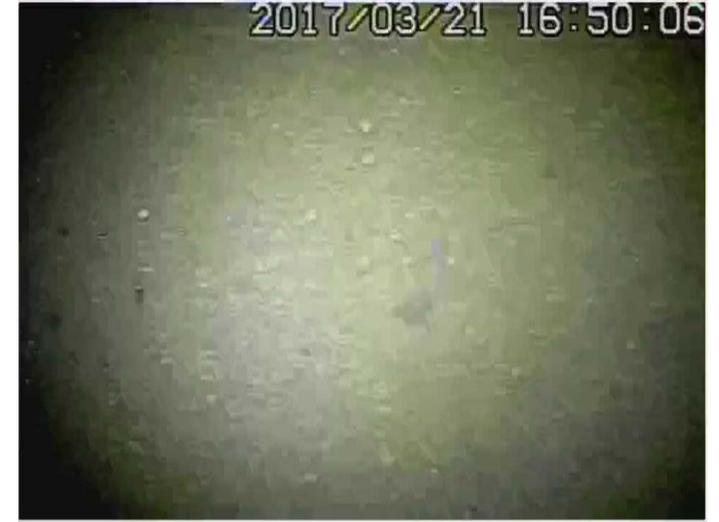
水中画像

調査点の線量  
(暫定値)

- ・グレーチング上：9.2Sv/h
- ・最下点：7.4Sv/h  
(PCV床面より約0.9m上\*2)
