福島第一原子力発電所5号機 廃棄物処理建屋 火報の発報に関する調査状況について

< 参 考 資 料 >
2018年7月5日
東京電力ホールディングス株式会社
福島第一廃炉推進カンパニー

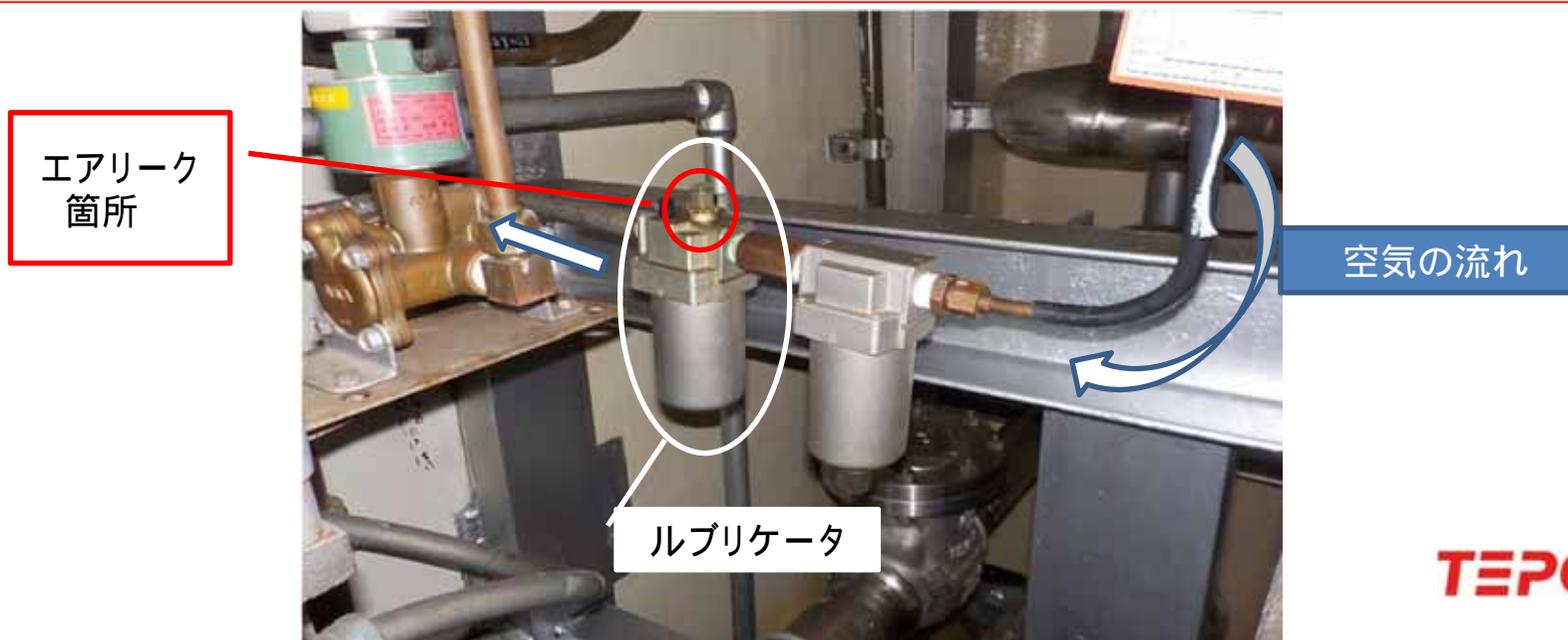
- ・プリコートポンプ室（使用済燃料プール水等を浄化するための樹脂をろ過器に付着させるためのポンプ等が設置されている部屋）内の天井、壁面、床の変色（焦げ跡等） 異常なし
- ・室内の環境 結露なし、室温27.6、湿度72%（7月3日午後2時頃）
- ・ポンプ等機器の不具合 AO（空気作動）弁の駆動用エアラインにあるルブリケータ*上部蓋からエアリークあり。

現場調査の結果、ルブリケータ上部蓋から、潤滑油が噴霧状にポンプ室内に舞い、火報が発報したと
考えている。
