特定原子力施設監視・評価検討会  
(第61回)  
資料3

# 福島第一原子力発電所3号機 燃料取扱設備クレーン不具合原因調査結果について

2018年7月6日

東京電力ホールディングス株式会社

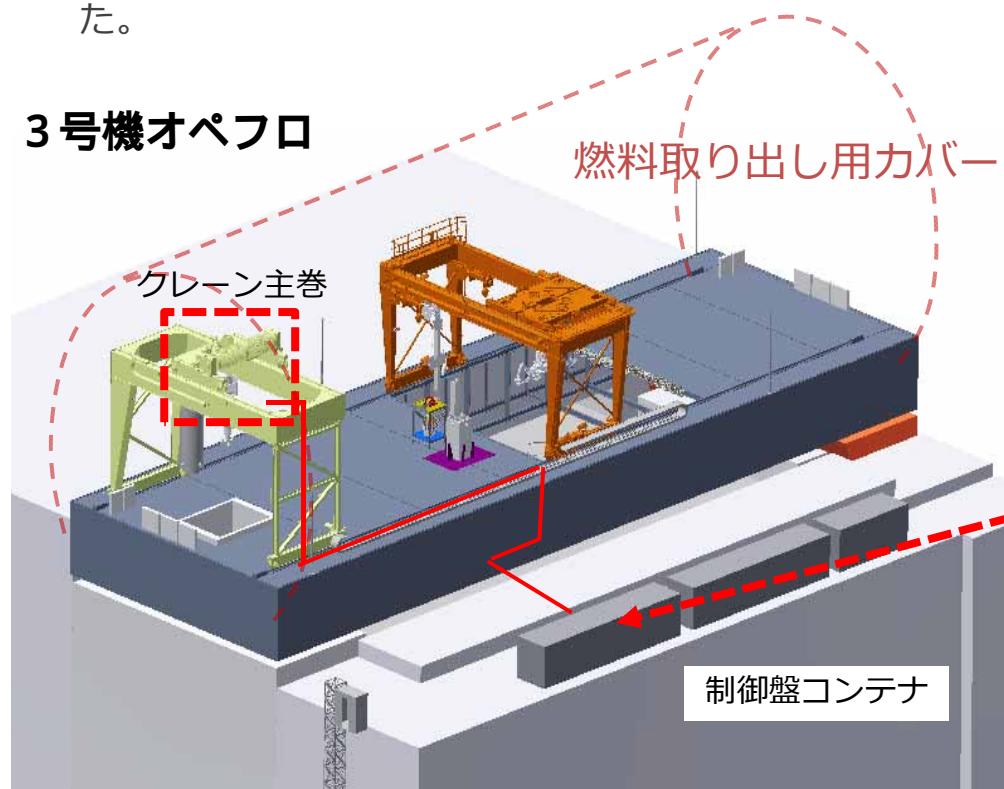
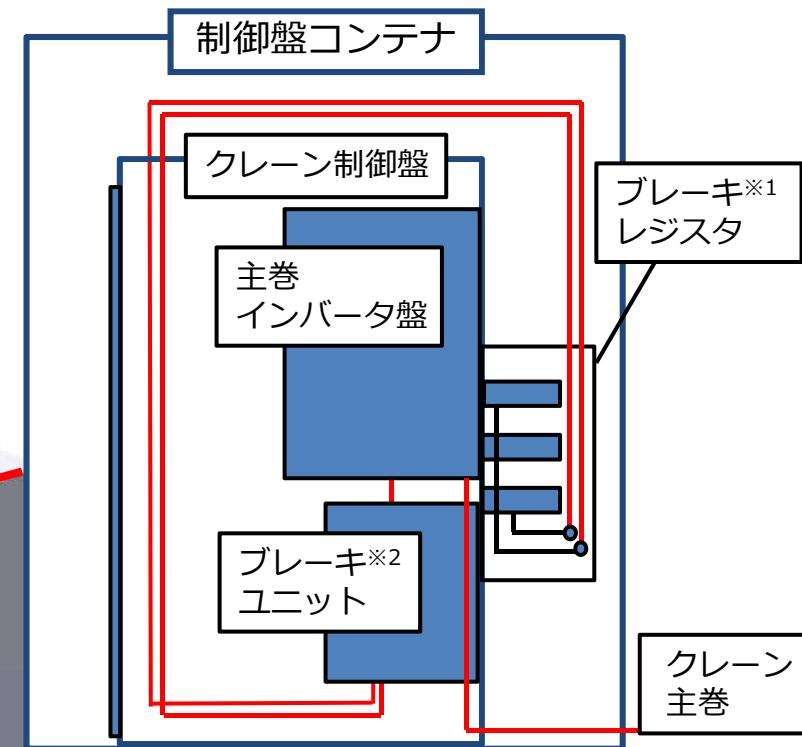
3号機オペフロ

2018年5月11日 クレーンの試運転において、主巻の巻き下げ停止操作をしていたところ、R/Bオペフロに設置してある制御盤コンテナ内のクレーン主巻インバータから異音が発生し、クレーンが停止した。クレーン主巻インバータの内部を確認した結果内部にすすぐ付着していた。（消防署より非火災と判断）

2018年5月12日 クレーン主巻インバータ異常の調査の為、R/Bオペフロに設置してある制御盤コンテナ内機器の外観確認を行っていたところ、クレーン制御盤背面にあるブレーキレジスタ<sup>※1</sup>に損傷を確認した。

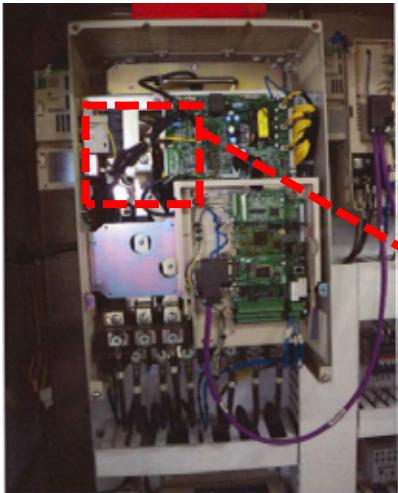
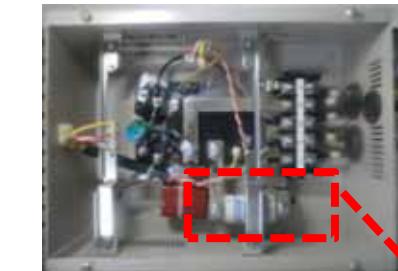
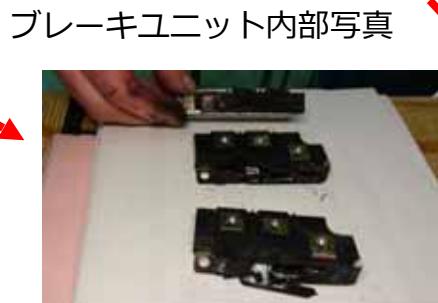
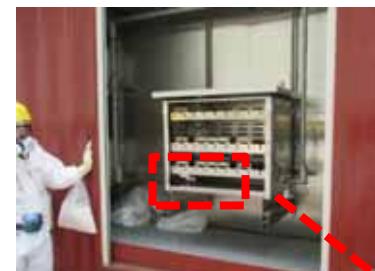
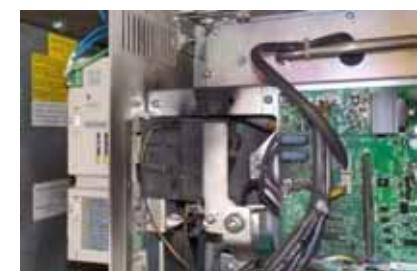
クレーン制御盤  
(3号機南側構台上)

- 3月16日：電源投入。主巻インバータ異常の他、複数の警報を確認。
- 3月28日：通信異常やケーブルの一部断線の復旧を実施したが主巻インバータ異常の警報のみクリアせず。
- 4月 5日：インバータ内整流器の損傷を確認。
- 4月21日：主巻インバータ異常は機器単体の故障と考え、主巻インバータの交換を実施。  
動作確認の中で主巻の巻き下げ速度を上昇させた際、主巻インバータ異常の警報を確認。
- 4月25日：ブレーキユニットのヒューズに損傷を確認。
- 5月11日：ブレーキユニットの交換を実施し、動作確認の中で主巻の巻き下げ停止操作をした際、  
主巻インバータ異常の警報を確認。インバータ内部に煤を確認。
- 5月12日：ブレーキユニットに付随のブレーキレジスタに損傷があることを確認。

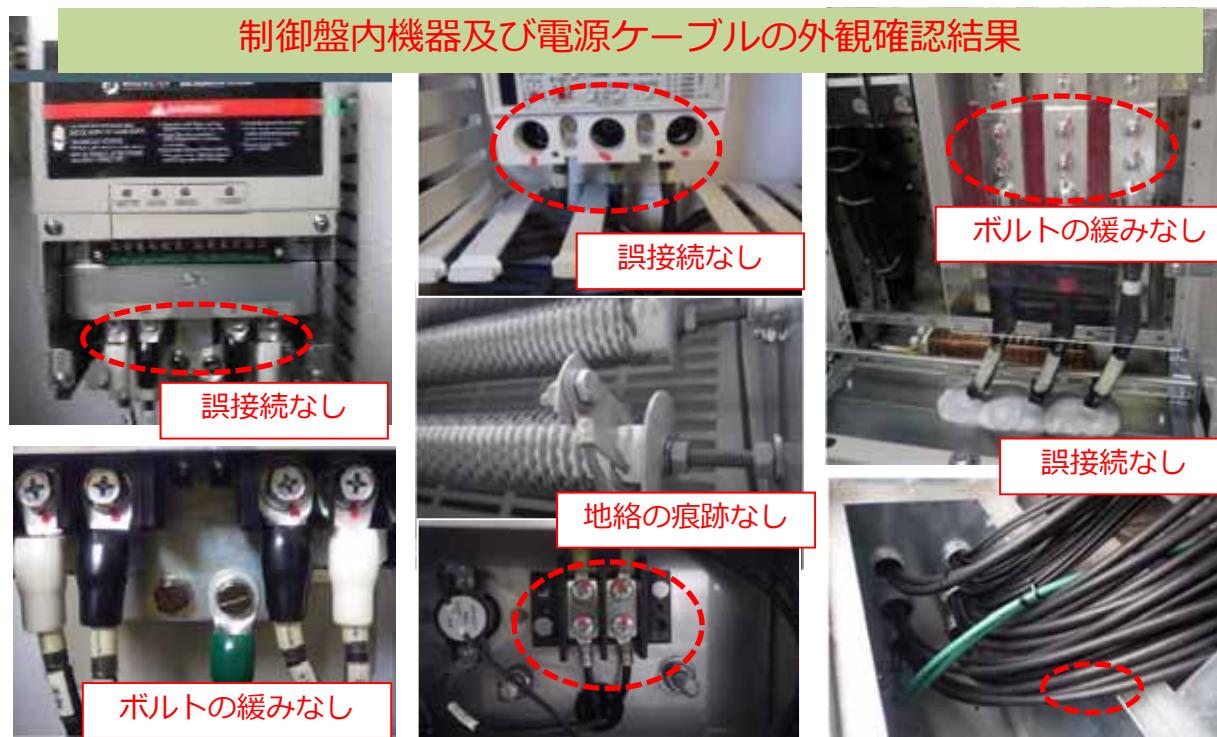
- 制御盤内及び電源ケーブルについて外観確認を実施し、接続に問題のないこと、ボルトに緩みのないこと、地絡発生の痕跡がないことを確認。
- 制御盤内の絶縁抵抗測定を実施し、絶縁が保たれていることを確認。

⇒制御盤内の機器及び電源ケーブルに短絡・地絡の発生がないことを確認。

現場調査実施項目
【外観確認】
・電源ケーブル (20本) ・制御盤内機器 (37種類)
【絶縁抵抗測定】
・制御盤内 (11箇所)
【導通確認】※
・電源ケーブル(20本) ・制御盤内機器 (2種類) ※機器の健全性確認の為実施

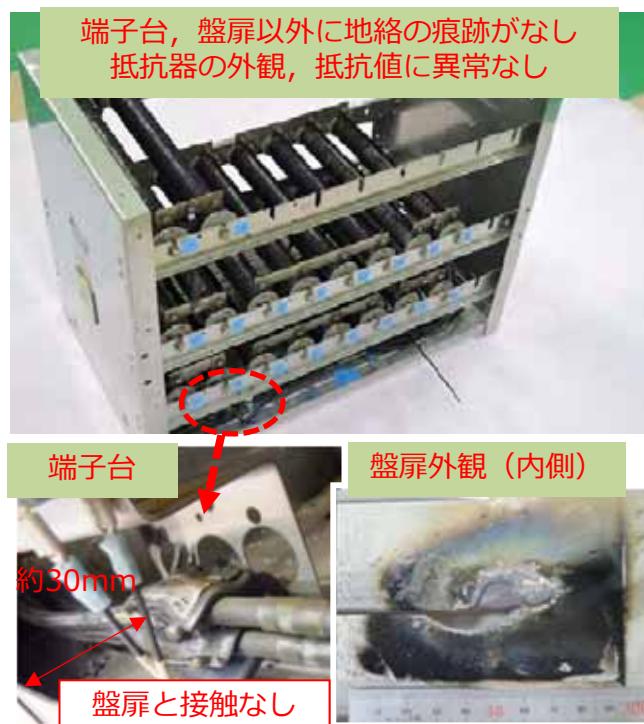
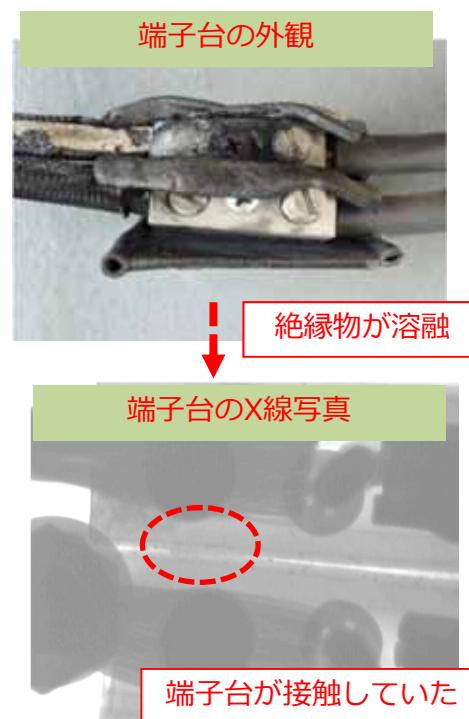
- ▶ ブレーキレジスタの外観確認において、端子台の絶縁物が溶けていること、ボルト頭部も溶融していることを確認。盤扉の溶融と盤内配線の被覆が溶けている状況を確認。
- ▶ ブレーキレジスタの分解調査を実施し、端子台、盤扉以外に地絡の痕跡がないことを確認。 レジスタ本体（抵抗器）の外観、抵抗値に異常の無いことを確認。 端子台と盤扉の機械的な接触が無いことを確認。
- ▶ 端子台をX線撮影で確認した結果、端子が接近していることを確認。

⇒絶縁物の溶融により端子部が接触したことで短絡が発生。端子台と盤扉の機械的な接触が無いことから、短絡時の放電によって盤扉と端子台間で地絡が発生したと考えられる。

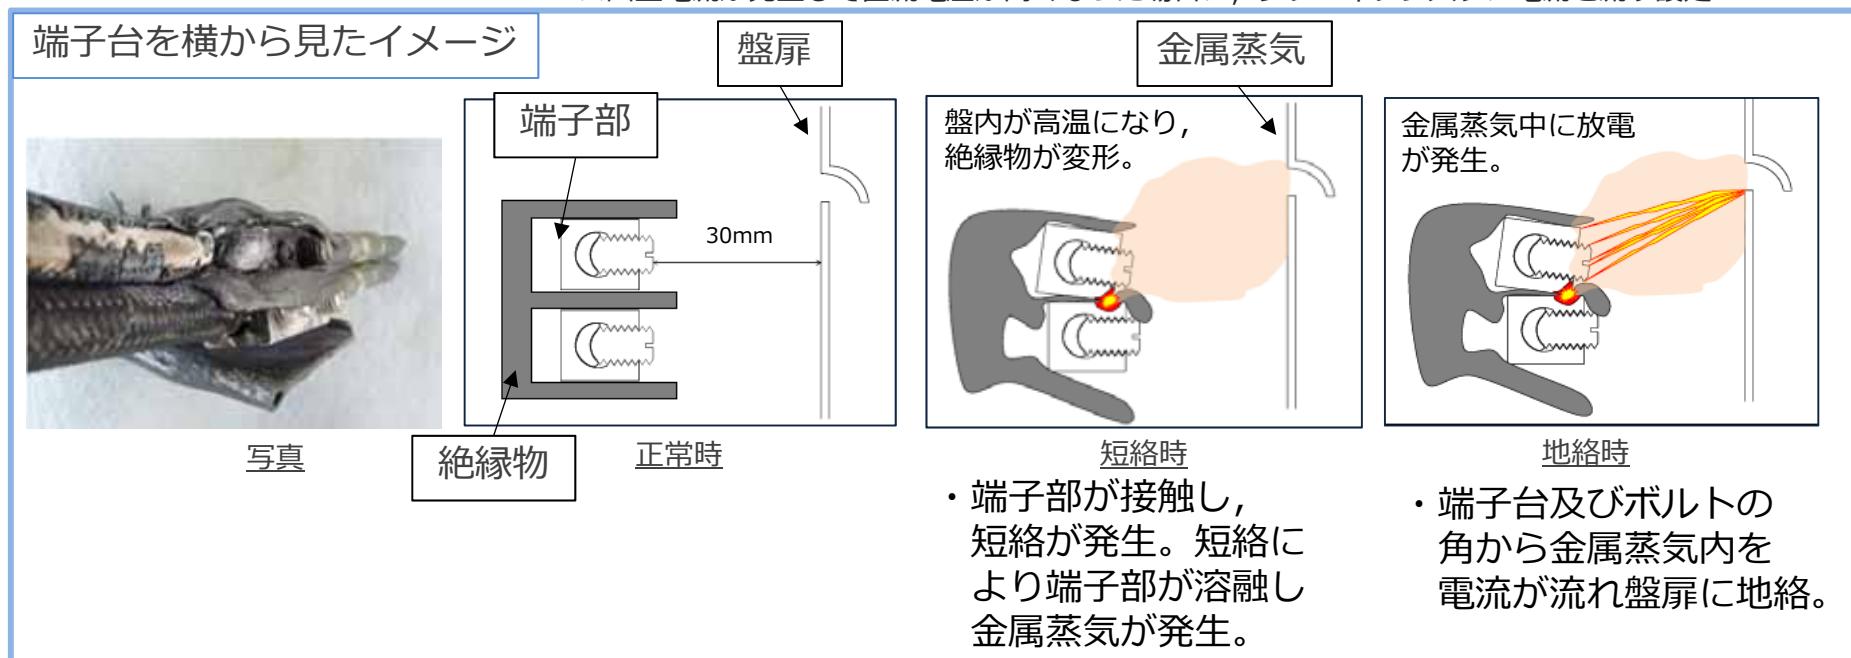
- ブレーキユニットのパラメータ設定※が、米国出荷時の低い設定のままとなっていたことから、電源投入時よりブレーキレジスタに連続して電流が流れる状態となった。
- ブレーキレジスタ盤内が高温になり、端子台の絶縁物が変形し、端子部で短絡が発生。
- 短絡時の放電により、ブレーキレジスタ盤扉と端子台間で地絡が発生。
- ブレーキレジスタから主巻インバータへ短絡・地絡電流が流れ、インバータが損傷した。

※回生電流が発生して直流電圧が高くなった場合に、ブレーキレジスタに電流を流す設定

- 発電所の電源電圧をブレーキユニットのパラメータ設定に反映。
- 損傷した部品の交換。
- ブレーキレジスタ端子台の接続部の改良。

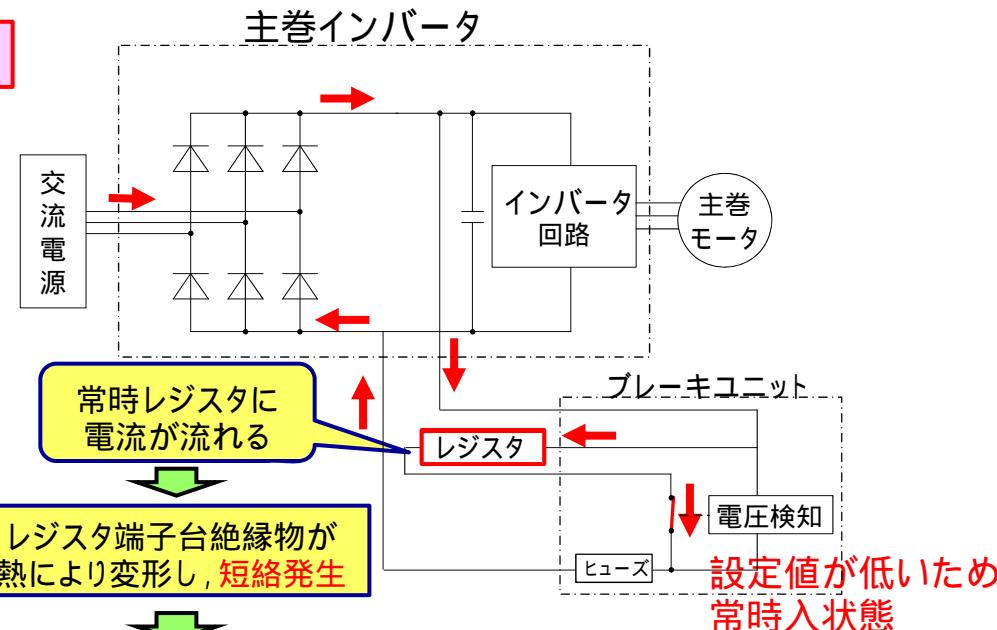
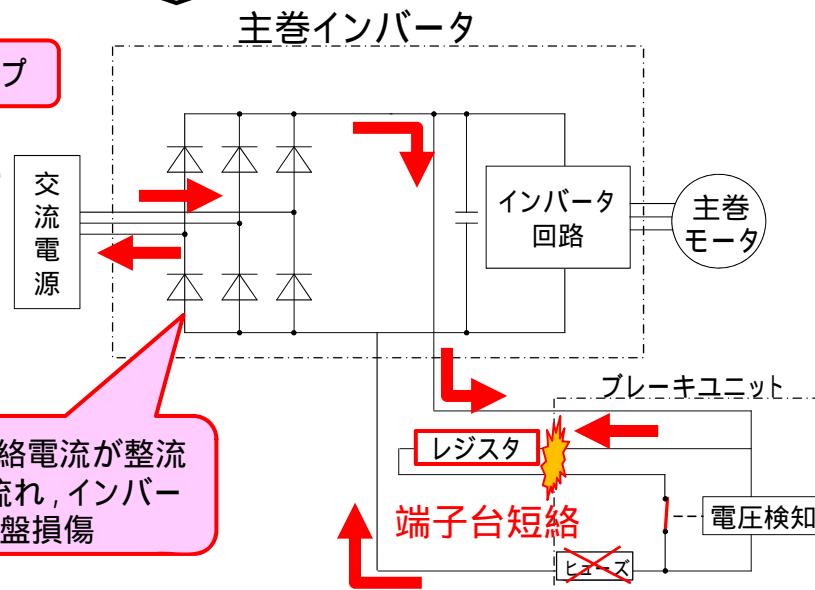
3 / 16

当該事象発生時回路

上流電源遮断器トリップ

短絡・地絡電流が整流回路に流れ、インバータ盤損傷

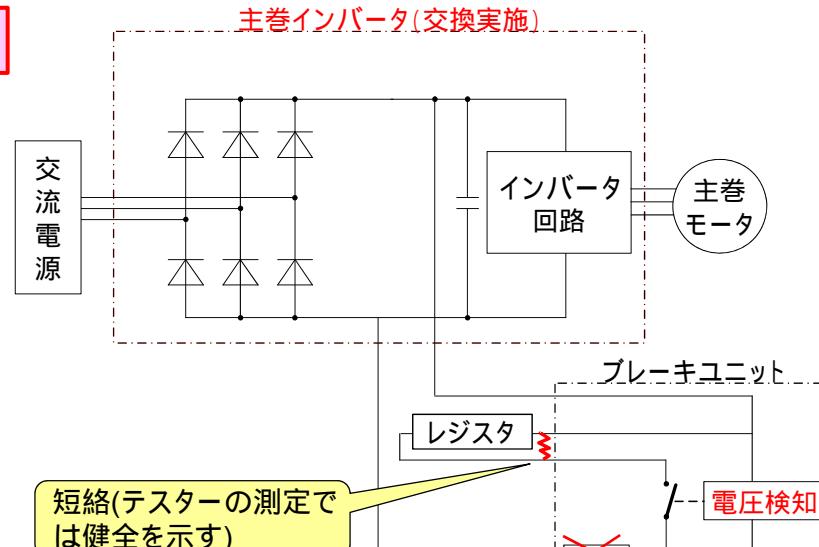
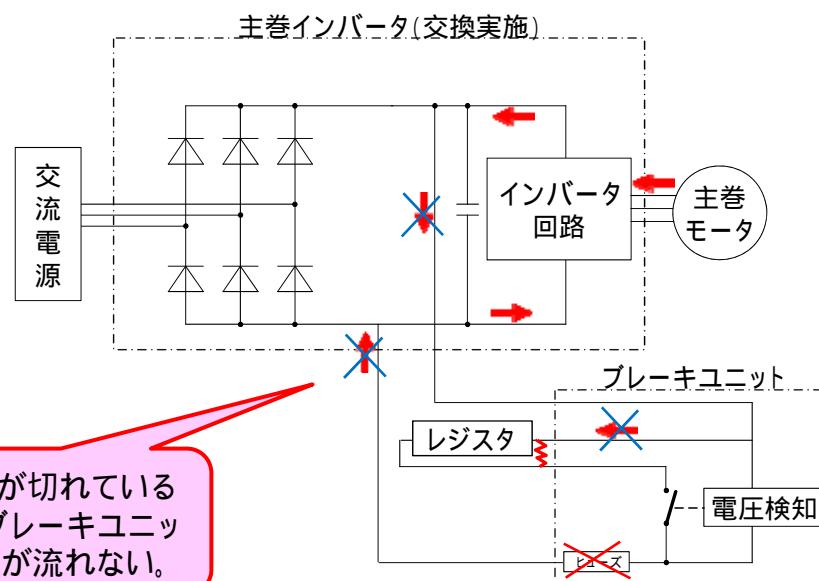
4 / 21

【故障継続箇所】

- ・レジスターの短絡
- ・ヒューズ断

回生電流の抑制回路が形成出来ず、内部の電圧が上昇してインバータトリップとなった。

ヒューズが切れていることで、ブレーキユニットへ電流が流れない。

【対応処置】

- ・主巻インバータの交換
- ・ブレーキユニットの電圧設定見直し

設定値見直し

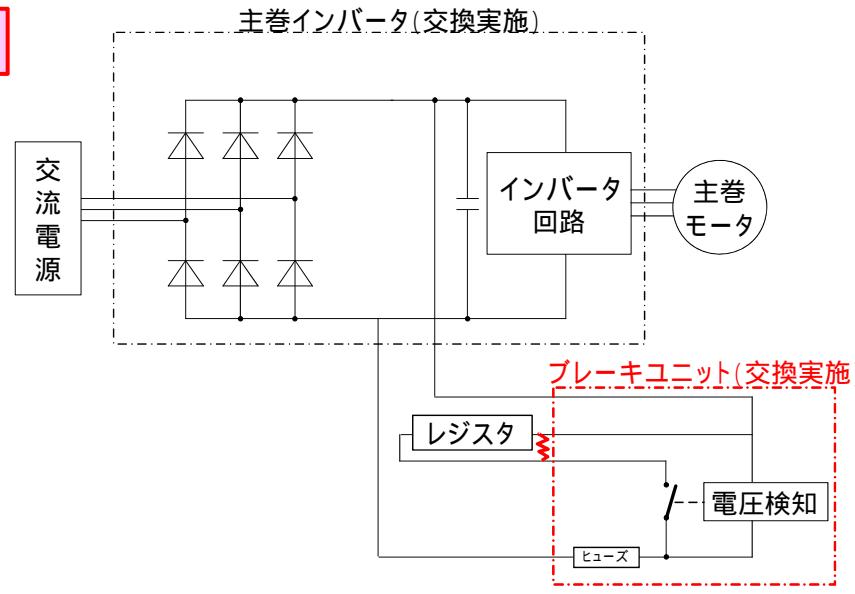
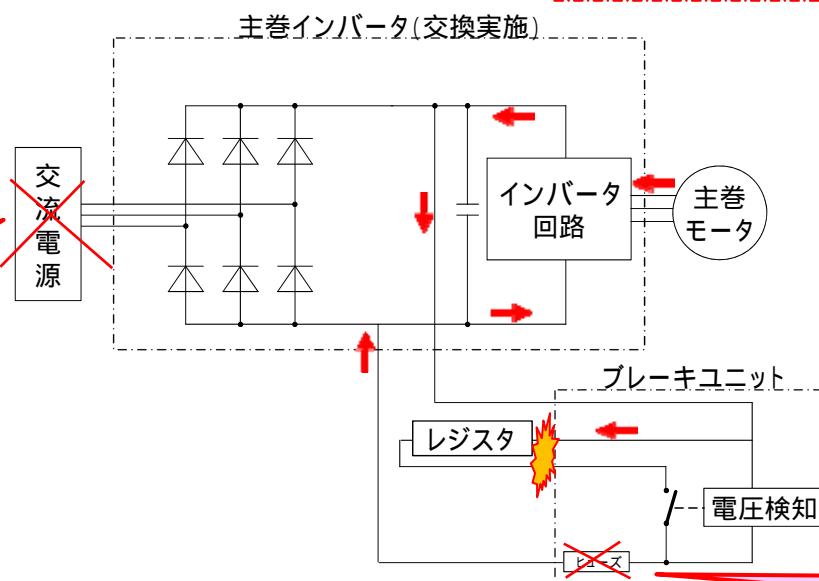
5 / 11

【故障継続箇所】

- ・レジスターの短絡

上流電源遮断器トリップ

回生電流がレジスタへ流れ再短絡。その後、短絡電流にてヒューズ断及び上流電源トリップした。

ヒューズ断

【対応処置】

- ・ブレーキユニット交換

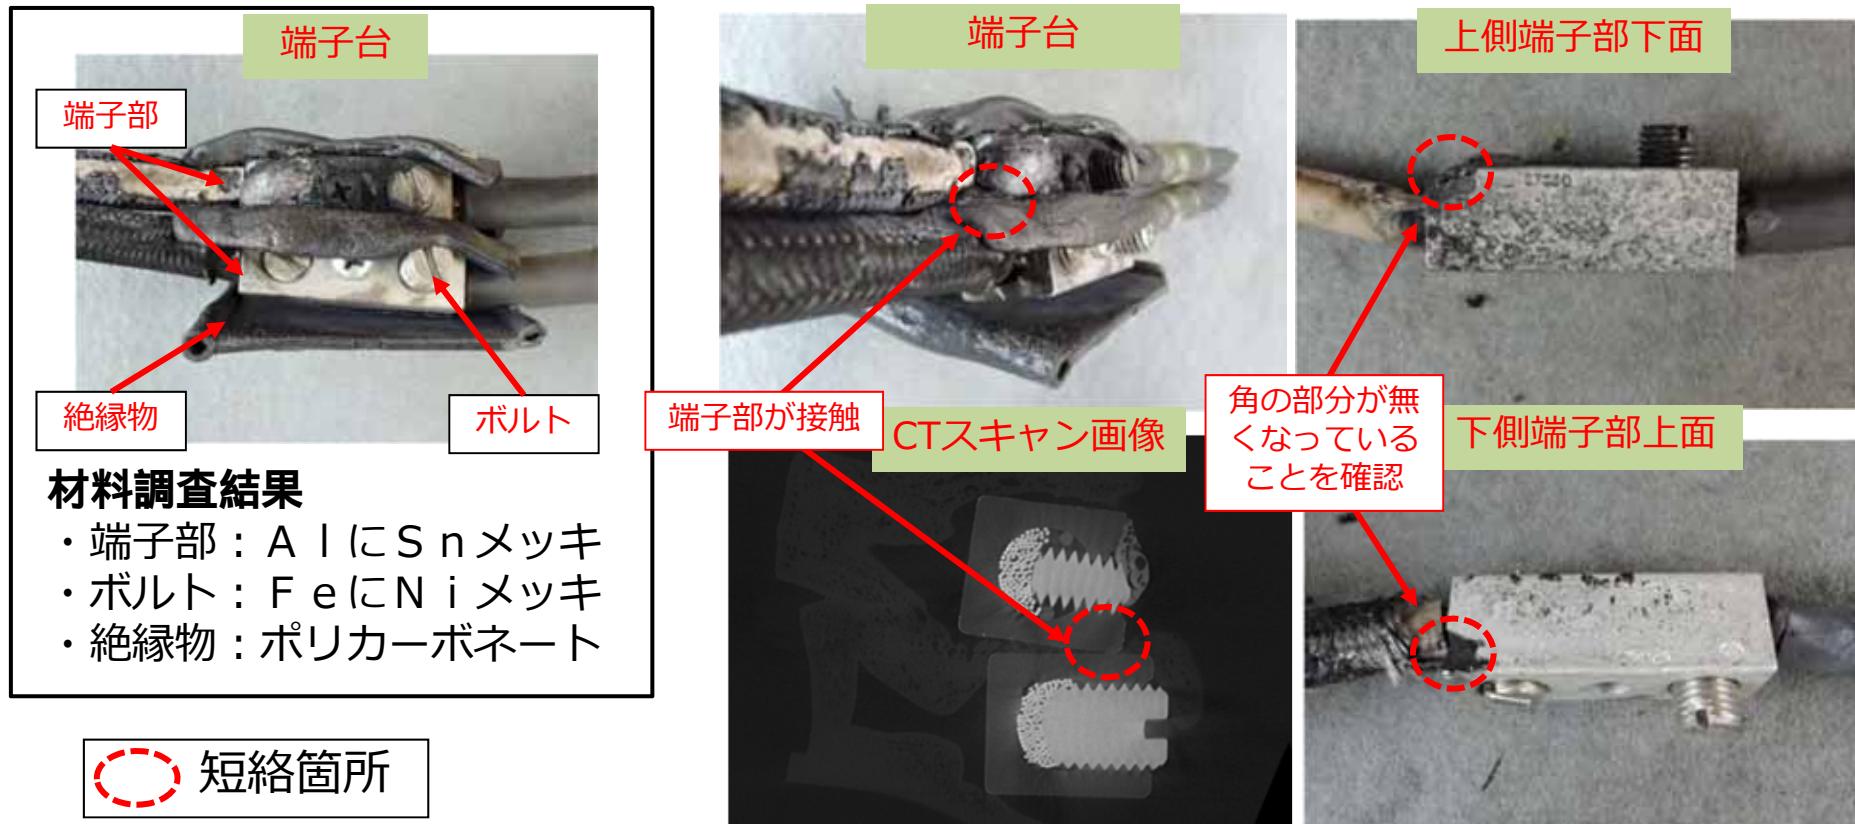
- 端子台の絶縁物はポリカーボネートであり、250～320°Cで柔軟性が高くなり変形しやすい性質を持つ。  
⇒熱により絶縁物が変形。
- 外観確認、CTスキャンの結果から、端子部の接触及び端子部の角が無くなっていることを確認。  
⇒端子部が接触し短絡が発生。短絡が発生した部分が溶融し、金属蒸気が発生したと推定。

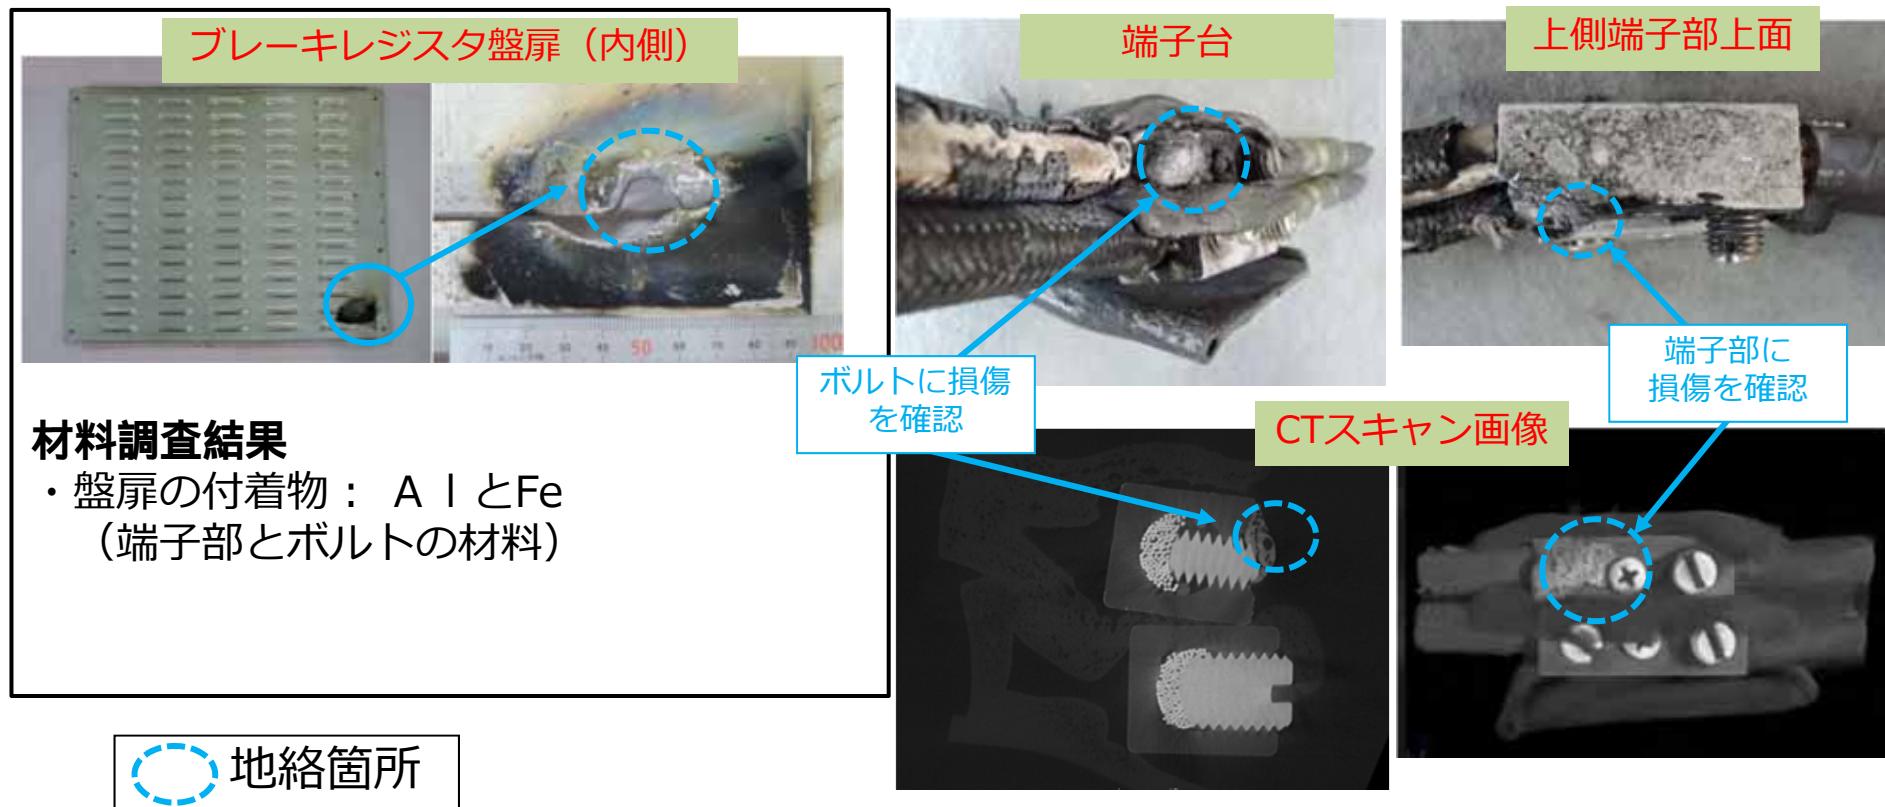
- ブレーキレジスタ盤扉の付着物から端子部とボルトの材料を検出。
- 端子部及びボルトの損傷を確認。  
⇒ 端子台及びボルトの角から金属蒸気内を電流が流れ盤扉に地絡。
