**福島第一原子力発電所集中廃棄物処理施設  
プロセス主建屋 - 雑固体廃棄物減容処理建屋（高温焼却建屋）間の  
トレンチにおける水溜まりの状況**

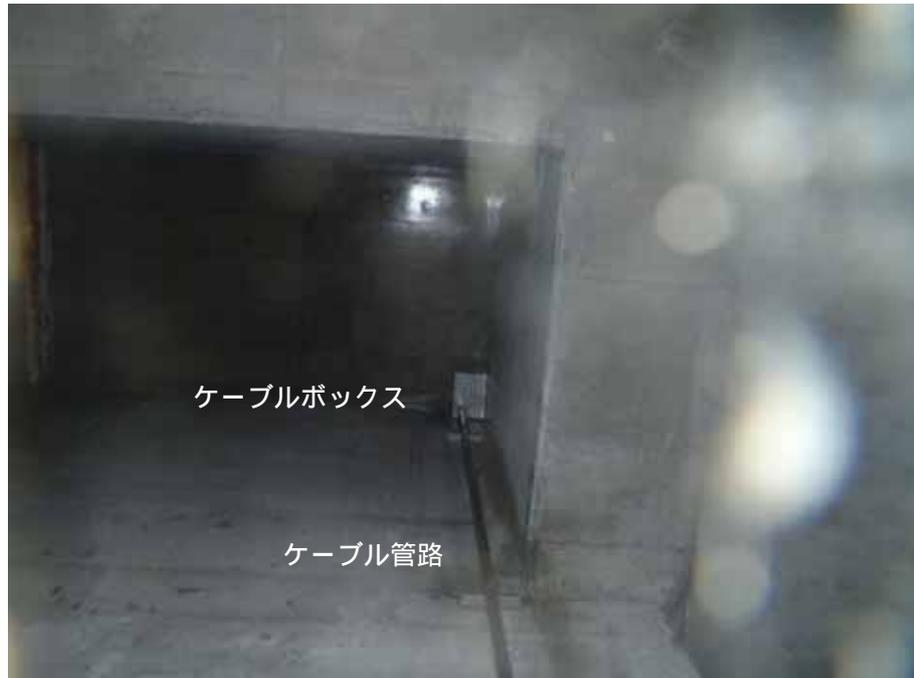
【写真】ケーブル管路を見上げた状態

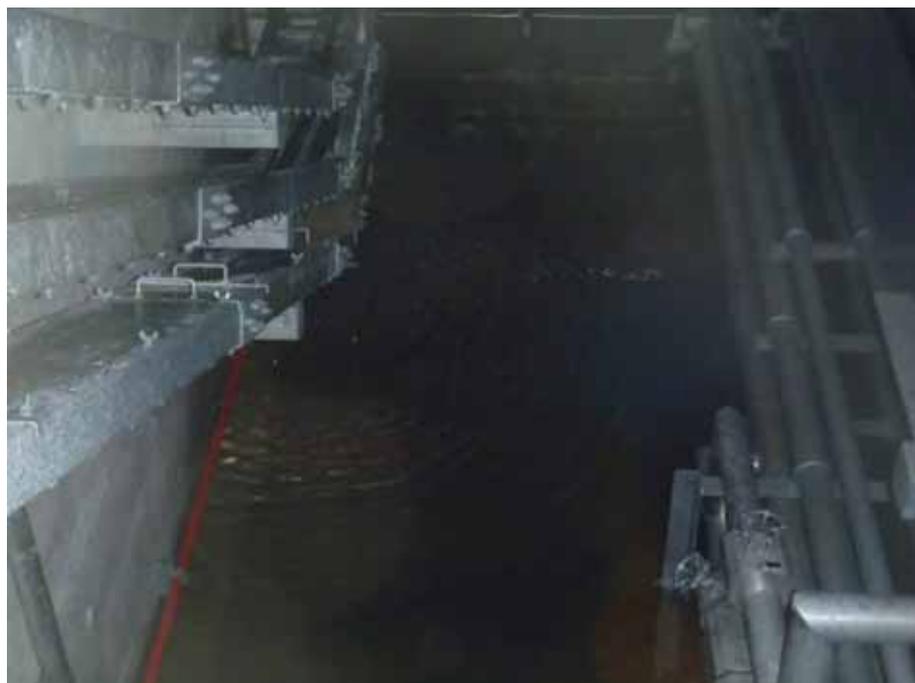
【写真】トレンチ内の水溜まりの状態
