# 福島第一原発等で発生した 人身事故に係る安全対策について

平成27年1月30日  
東京電力株式会社

# 1. 福島第一雨水受けタンク天板部からの転落死亡災害の概要

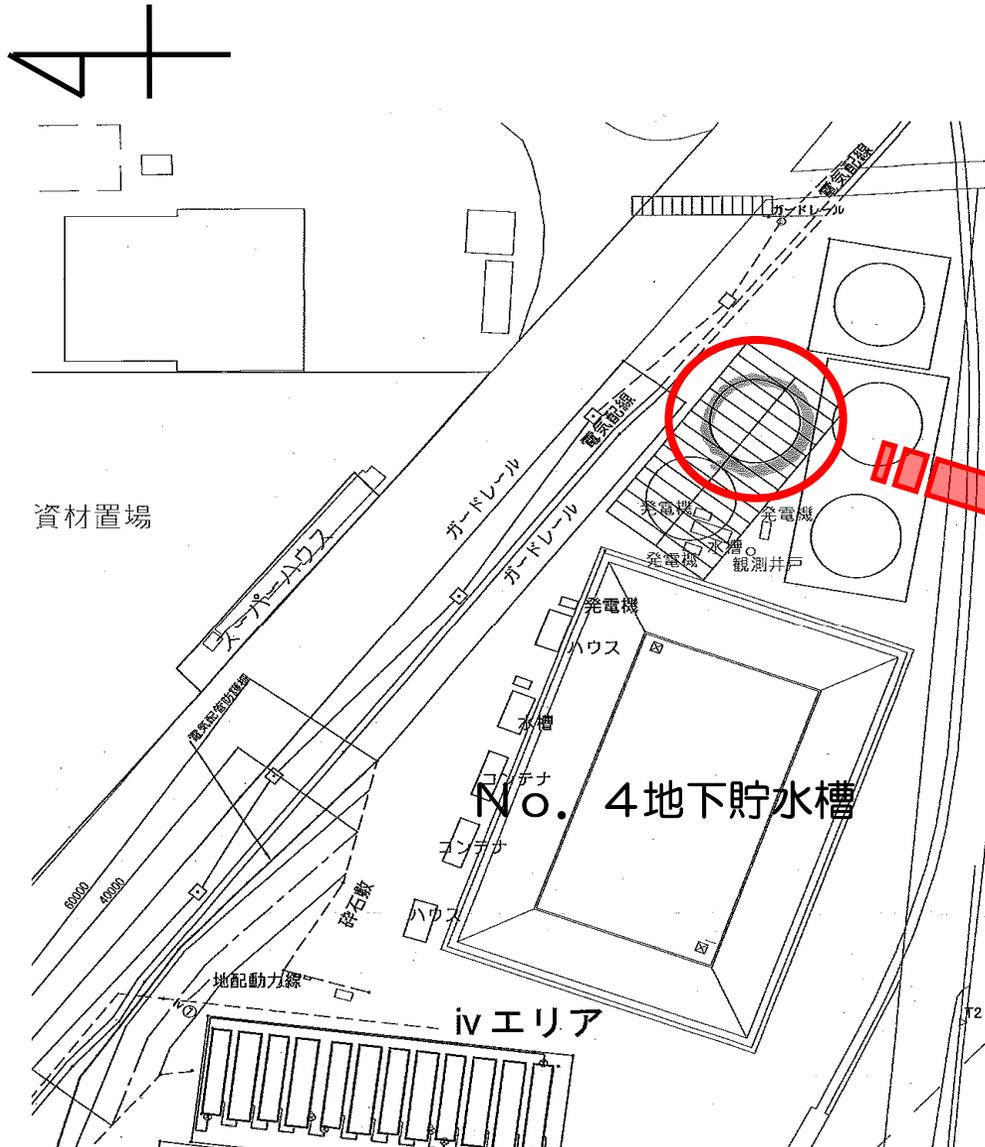
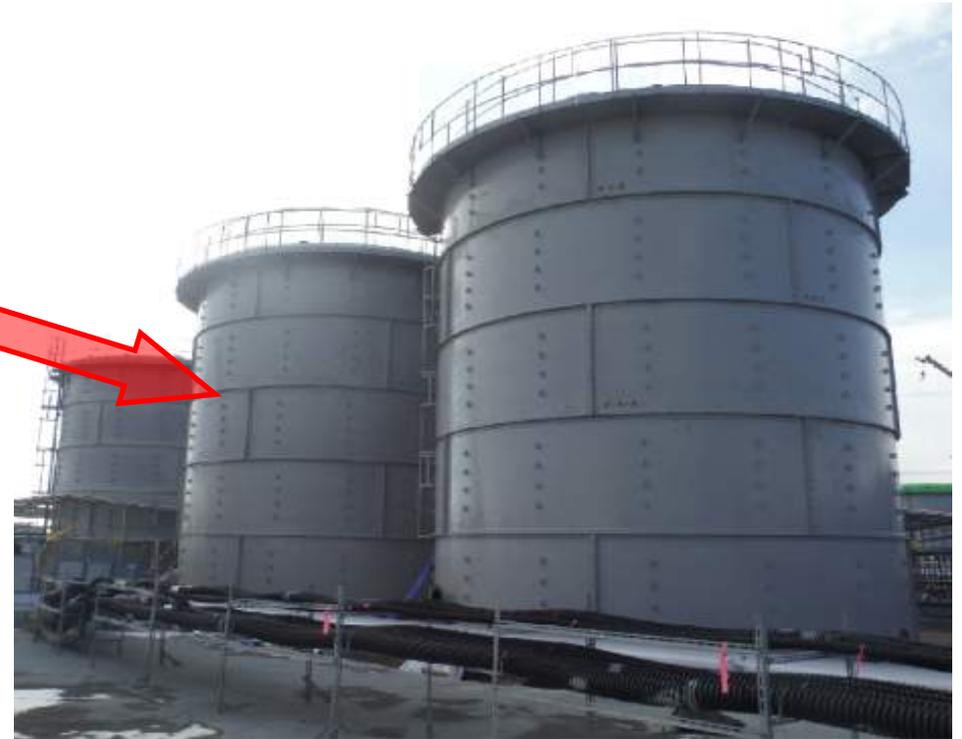
雨水受けタンクNo. 2

発生状況： 建設中の雨水受けタンクNo. 2の内面防水検査を行うため、当社社員1名、当該タンクの設置工事を請け負った元請会社社員の2名で、現場に向かった。現場到着後、元請社員1名と当社社員は、検査のためにタンク側面下部にあるマンホールよりタンク内部に入ったが、もう1名の元請社員（被災者）は、タンク天板部より自然光を入れるためにタンク 上部へ上がり、天板部にあるハッチの蓋を開けようとしたところ、ハッチの蓋（重さ：約43kg）とともにタンク内へ転落（高さ：約10m）した。

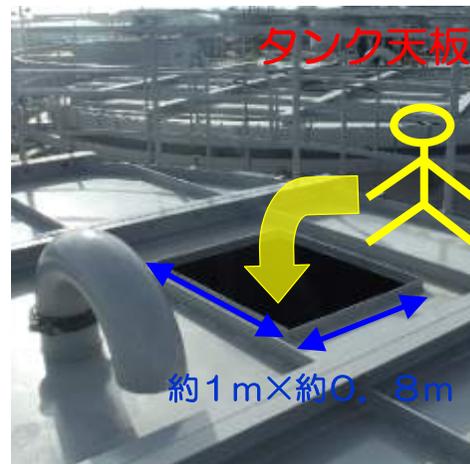
タンク天板部

- ・天板ハッチから自然光を採るため、ハッチの蓋を一人で開けようとした。
- ・作業を行う際に、装備していた安全帯を使用していなかった。
- ・ハッチの形状は角形で、蓋が落下する構造であった。
- ・被災者は、蓋を開けていた時に、蓋と一緒に転落した。

- 1月19,20日に発生した福島第一（タンクからの転落死亡災害）、福島第二（点検治具挟まれ死亡災害）、柏崎刈羽（IPBシャフト室での落下災害）の重大災害をうけ、3発電所で以下の対策を実施
  - ◆ 安全の確認が出来るまで全作業を停止し、各サイトで当社社員、協力企業作業員が現場の安全点検・確認・是正（暫定対策）活動を実施
  - ◆ 3発電所災害の原因分析・対策案の検討を実施して各事業所に水平展開を実施
  - ◆ 3つの災害事例に関して、当社社員、協力企業作業員全員参加のもと、事例検討会を実施
  - ◆ 3つの災害の深堀をするとともに、過去の重篤災害事例を比較・分析をして、「墜落」「はさまれ」「感電」「重量物落下」「埋没」「酸欠」などの共通要因を洗い出し、その対策を展開する

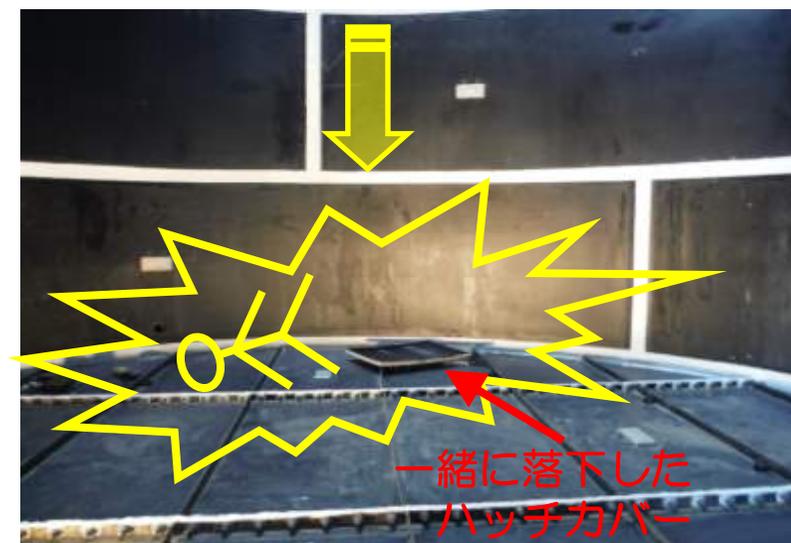
タンク内部底面

現在、発生原因に関しては調査・分析中。
