雨水処理設備（淡水化処理RO膜装置内） における漏えいについて

2015年6月22日
東京電力株式会社

雨水処理設備（淡水化処理RO膜装置）からの漏えい事象概要

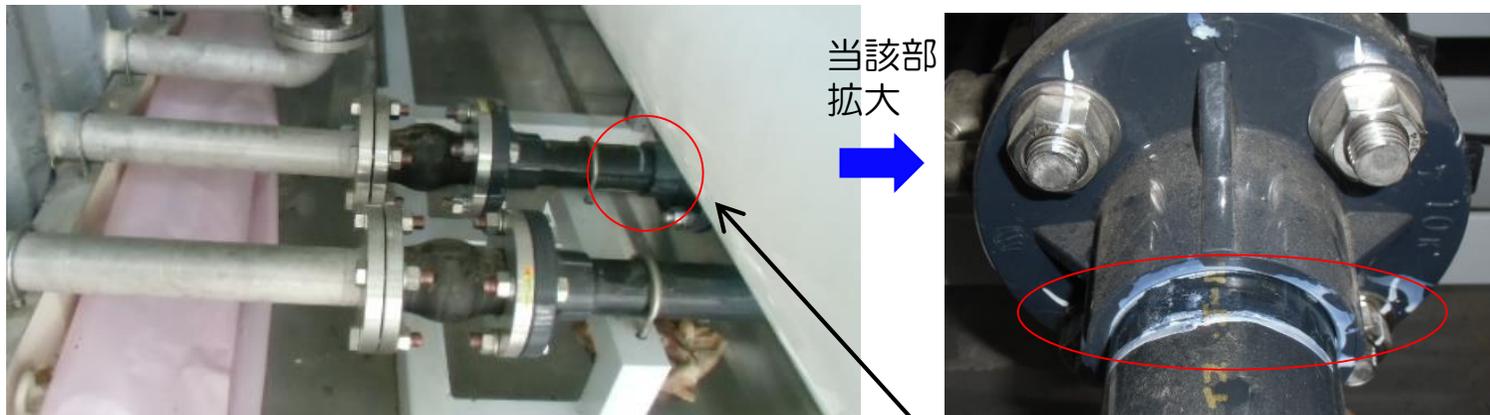
<現場状況写真>

9:30頃 現場確認により、塩ビ製配管フランジソケット部から装置コンテナ内の受けパン内に漏えいしていたことを確認

- 装置停止により当該部からの漏えいは停止
- 漏えい水は、当該箇所直下に設置されている金属製受けパン内に留まっており、装置外への漏えいなし
- 漏えい水（約20ℓ）は、メンテナンス用ノッチタンクへ移送済み

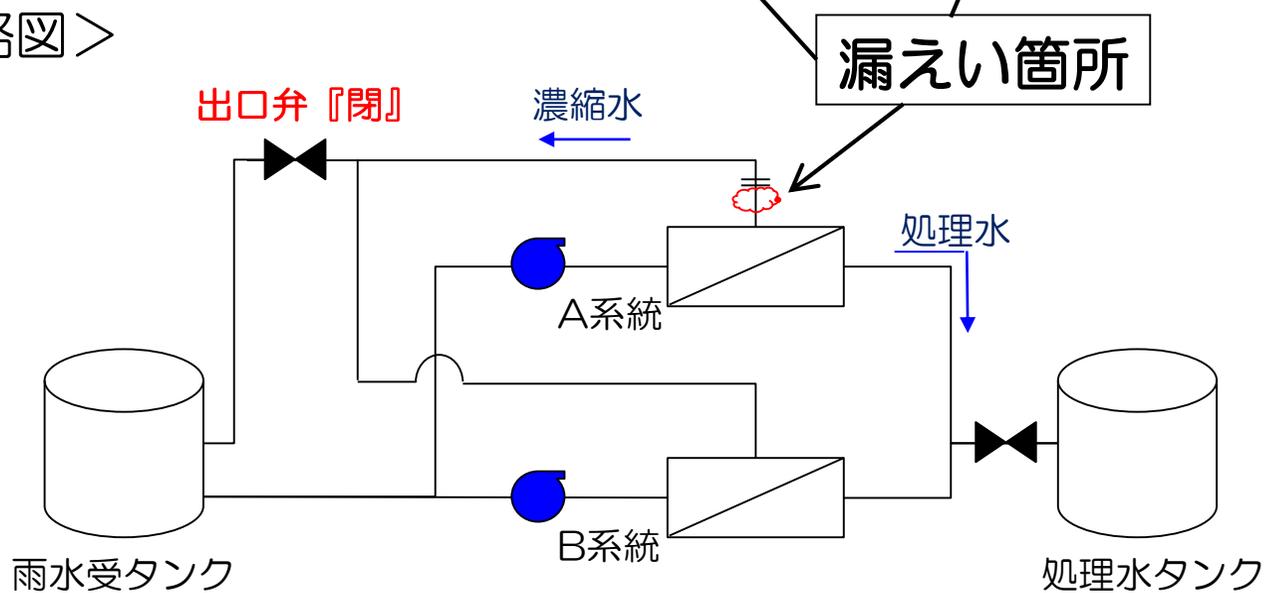
<系統概略図>

- 装置出口弁が閉止していたことで内圧が上昇し、配管フランジソケット部から漏えいに至ったものと推定
- 当該弁は、手順書の記載範囲外であった
- 他作業のための隔離操作により「閉」操作されていた
