雨水処理設備(淡水化RO膜装置)からの漏えい における原因と対策について

2015年7月27日
東京電力株式会社

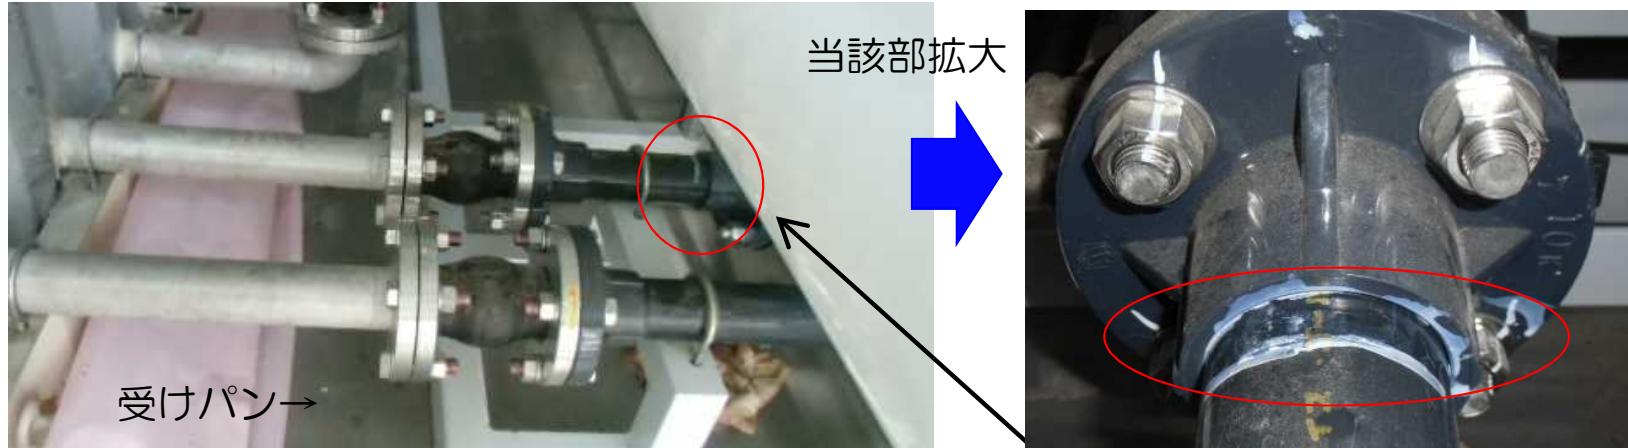
2. 漏えい状況（現場状況）

- 8:30頃 TBM/KYを実施し、手順書に従い系統ラインナップ確認実施。
- 9:00頃 装置起動後、機器異常を知らせる警報『RO処理水圧力高』発生、速やかに装置を停止して現場確認を実施。
- 9:30頃 現場確認により、塩化ビニール製配管フランジソケット部から装置コンテナ内の受けパン内に漏えいしていたことを確認。
- ・装置停止により当該部からの漏えいは停止。
 - ・漏えい水は、当該箇所の直下に設置されている金属製受けパン内に留まっており、装置外への漏えいなし。
 - ・漏えい水（約20ℓ）は、メンテナンス用ノッチタンクへ移送済み。

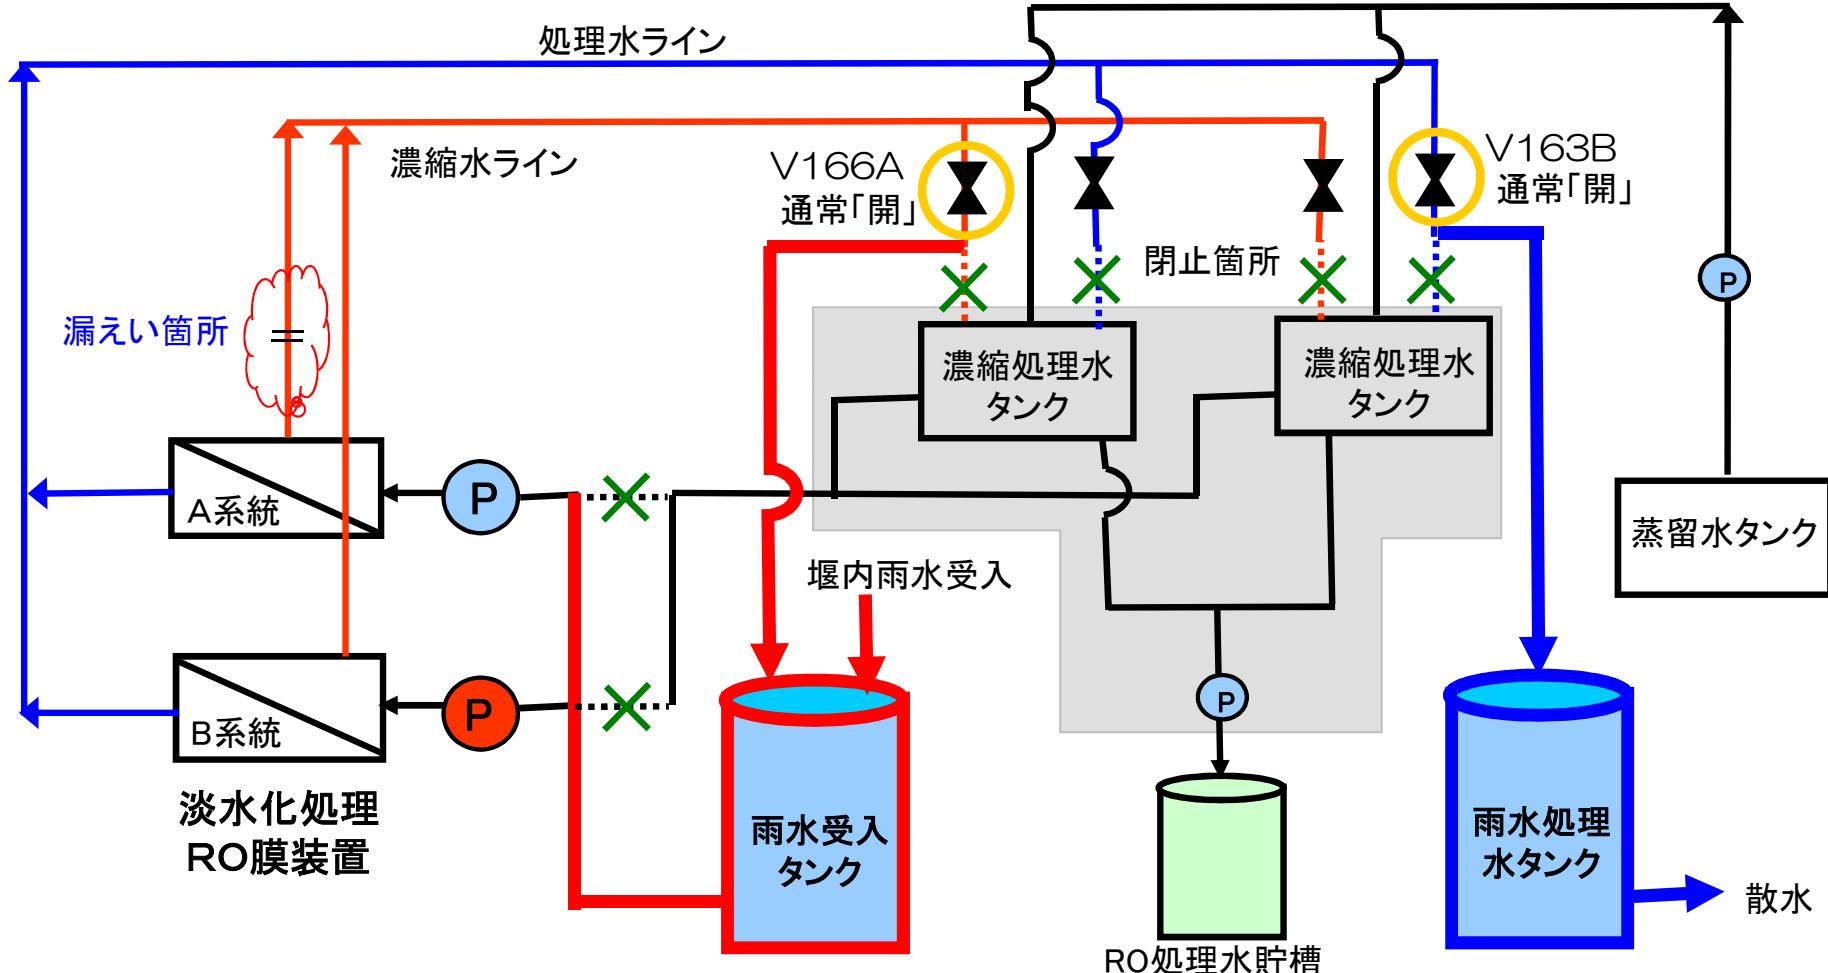
2. 漏えい状況（系統概要）

- 雨水処理設備は淡水化処理設備（遊休状態）に配管・タンク（太線部）を追設した設備であり、その際に濃縮処理水タンクにつながる配管を閉止していた。（×部）

- 雨水処理設備の配管・タンクの追設工事を行った際、工事内容を反映した図面に改訂されていなかった。
- 設備撤去（P3網掛け部分）準備のためタンク入り口弁等を閉止した状態としたが、図面が改訂されていなかったため、雨水処理装置の運転に対する影響に気付けなかった。
- 実際の設備構成と異なる図面をもとに設備の運転操作手順書を作成したため、当該の弁の開閉状態を確認する手順になっていたため、弁が閉であることに気付けなかった。
- 弁が閉まった状態で運転を行ったため、締め切り運転となり、漏えいに至った。

- 図面の改訂を確実に実施するために、以下の取り組みを行う。
 1. 設備図書管理ガイドの所内周知。
 2. グループマネージャーは設備図書管理ガイドに則り設備転用（改造）工事が竣工した際に、図面改訂が行われていることを確認する。
 3. 技術Gは、図面と現場の照合について設備所管Gを指導する（委託を活用）。
