高温焼却炉建屋内における堰内漏えいについて

2016年4月26日

TEPCO

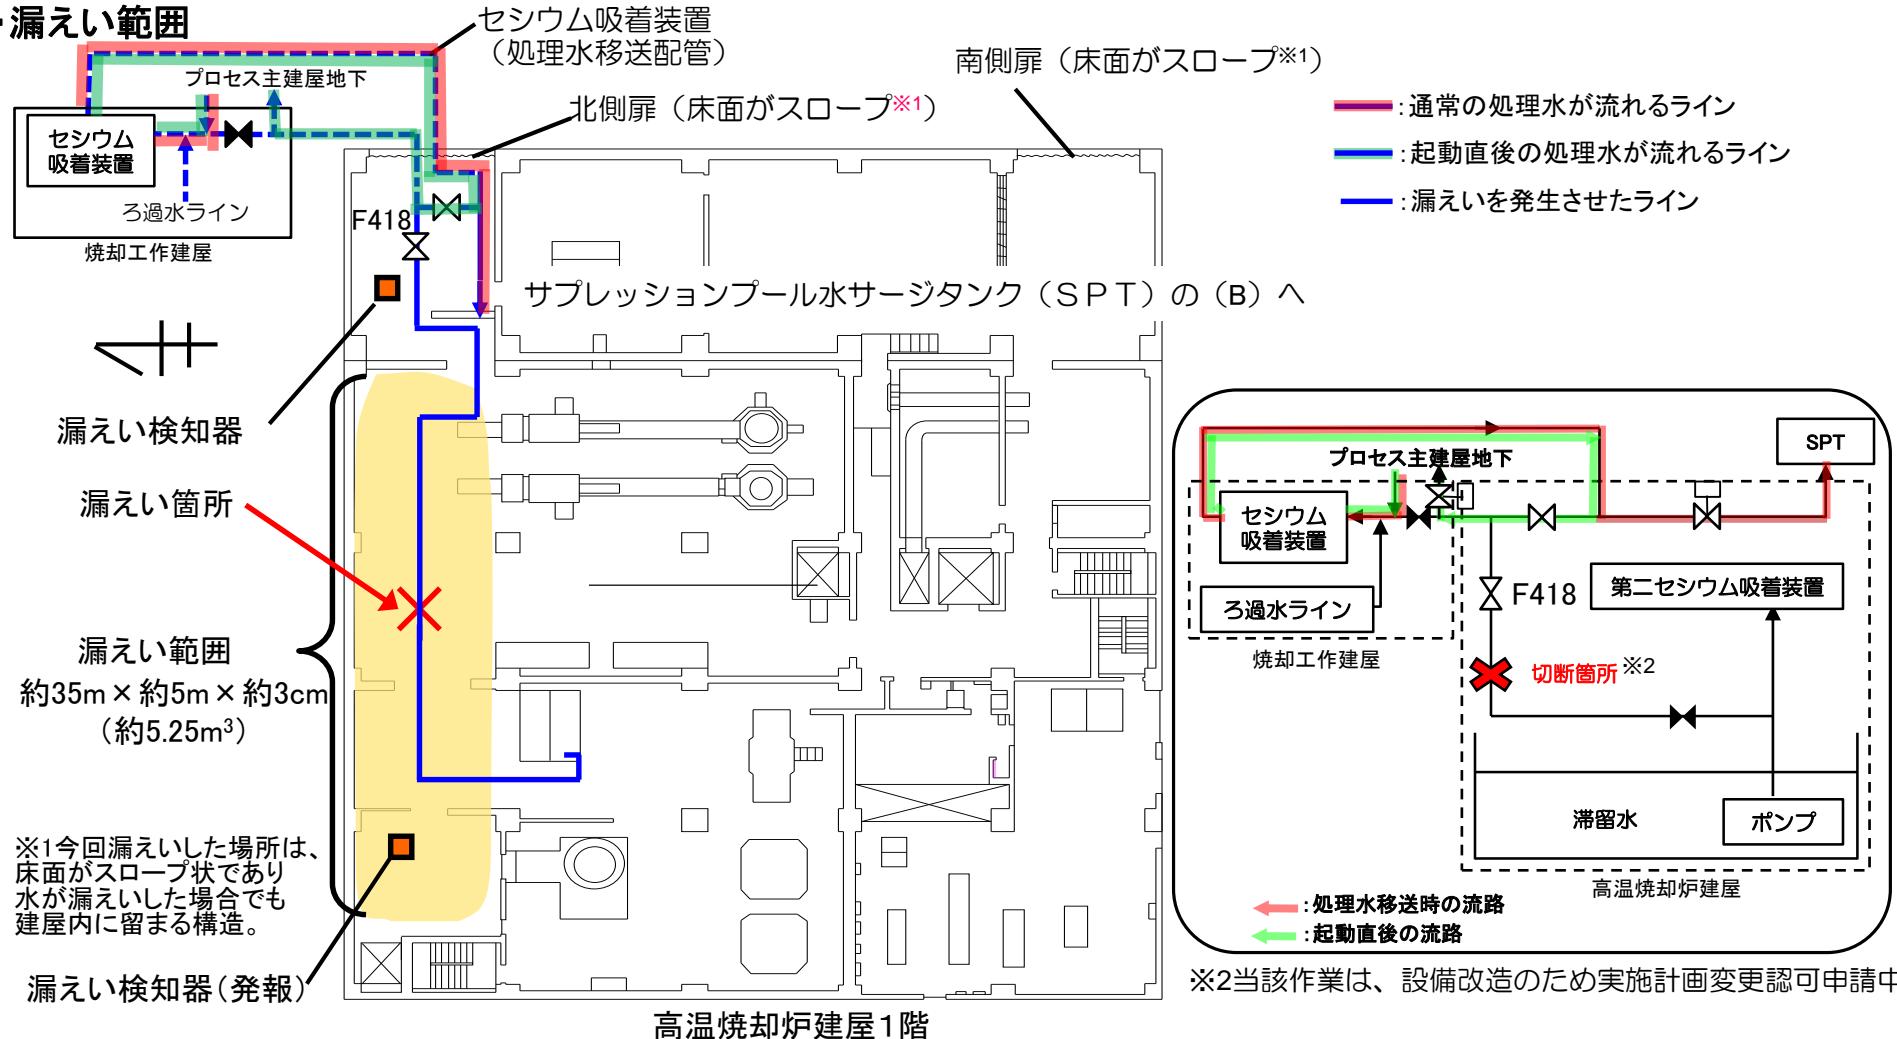
・漏えい範囲

・漏えい量: 約 5.25m³ (約35m × 約5mの範囲に深さ最大3cm程度の水が漏えい)

・漏えい水の分析結果: $^{134}\text{Cs}: 6.3 \times 10^4 [\text{Bq}/\text{リットル}]$ $^{137}\text{Cs}: 3.2 \times 10^5 [\text{Bq}/\text{リットル}]$ 全 $\beta: 4.8 \times 10^5 [\text{Bq}/\text{リットル}]$

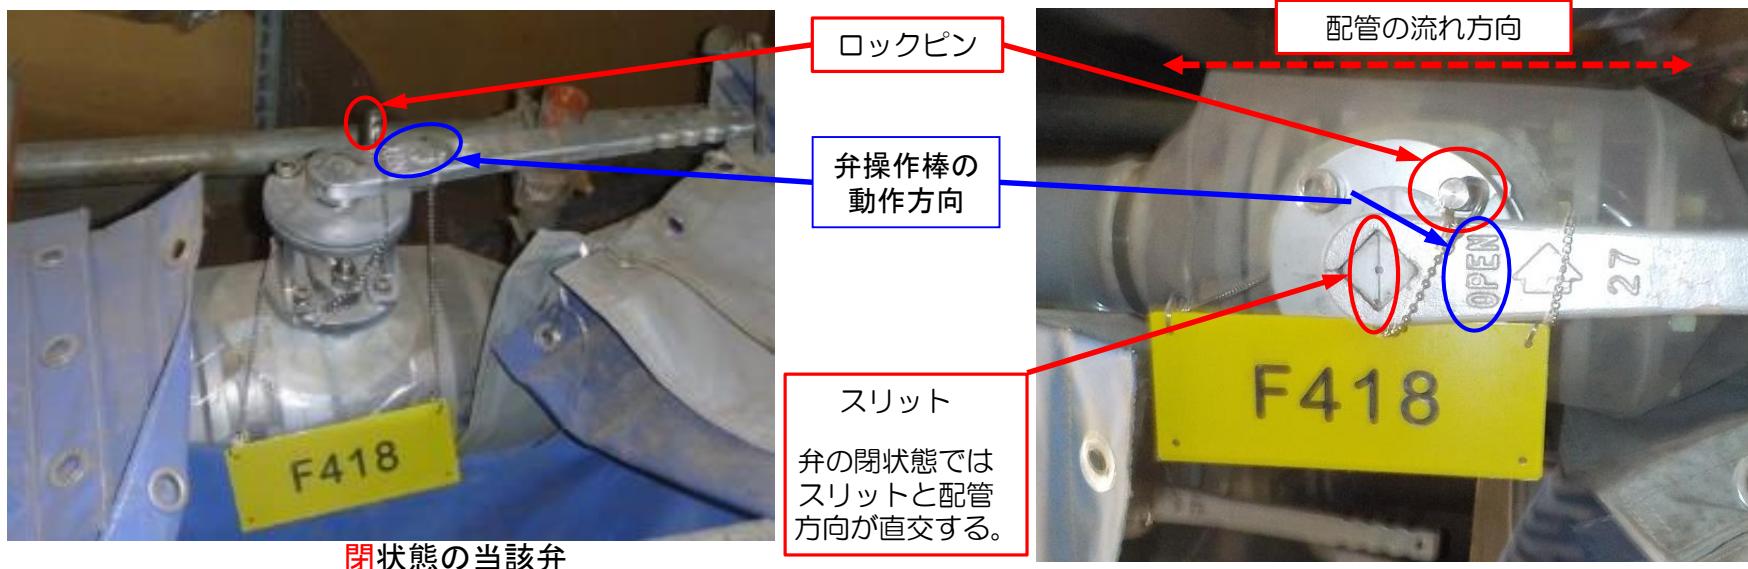
<当該弁の主な弁操作・開閉確認の経緯>

①2014年11月17日 工事会社にて配管新設に伴い当該弁設置。(設置後に撮影された写真では、スリットと操作棒はどちらも配管の流れ方向に平行(当該弁は開状態)となっている。※¹)

②2014年12月 8日 配管新設後の試運転を実施(試運転中、当該弁は開状態※²)。その後、当社工事監理員は当該弁の閉操作を実施。操作棒の方向で当該弁の閉状態を確認した。
(操作棒が配管の流れ方向と直交していることで閉状態を確認した。)

③2015年11月 5日 当該ラインに設置した予備ポンプの試運転を実施(試運転中、当該弁は閉状態※³)。
当社工事監理員は、操作棒の方向で当該弁の閉状態を確認した。
(操作棒が配管の流れ方向と直交していることで閉状態を確認した。)

④2016年 3月22日 工事会社作業員は、スリットの方向で当該弁の閉状態を確認した。
(スリットが配管の流れ方向と直交していることで閉状態を確認した。)

⑤2016年 3月23日 工事会社作業員は、作業開始前に、スリットの方向で当該弁の閉状態を再確認した。
(7:30頃) (スリットが配管の流れ方向と直交していることで閉状態を再確認した。)

⑥2016年 3月23日 漏えい発生後に、当社工事監理員と工事会社担当者が当該弁の開状態を確認した。
(13:00頃) (配管の流れ方向に対し、スリットは平行で操作棒は直交していることを確認した。)

※1 ①と⑥で、開閉状態と操作棒の取り付け方向の関係が90度相違しており、この間で操作棒の取り付け・取り外し作業が行われたものと推定。施工図書の調査や工事関係者への聞き取りを実施したが、操作棒を取り付け直した経緯は確認できなかった。
