柏崎刈羽原子力発電所7号機

新潟県中越沖地震後の設備健全性に係る
屋外重要土木構造物の点検・評価状況について

平成20年6月27日

東京電力株式会社

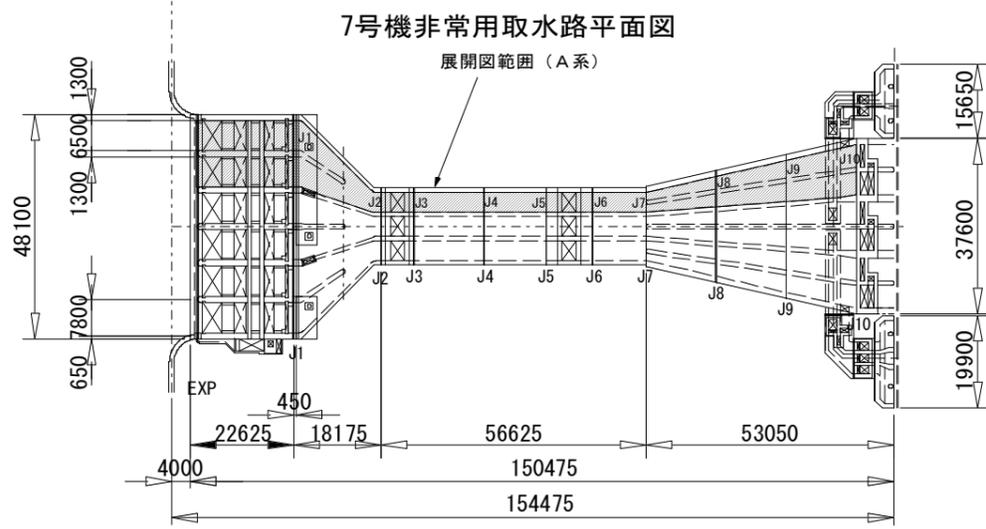
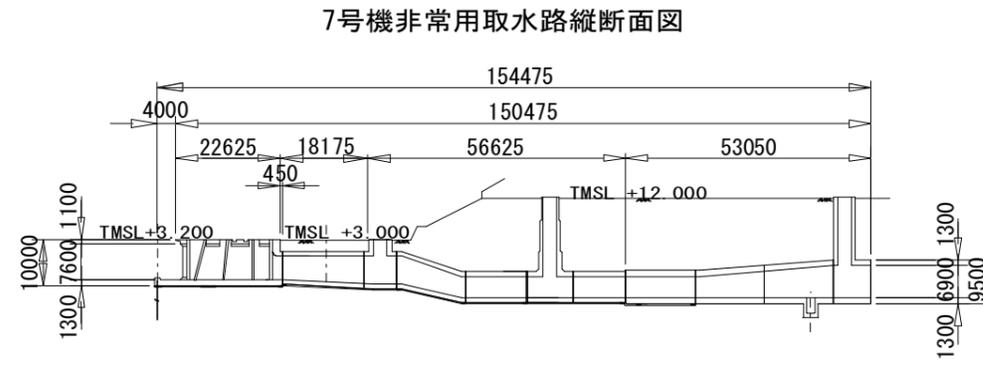
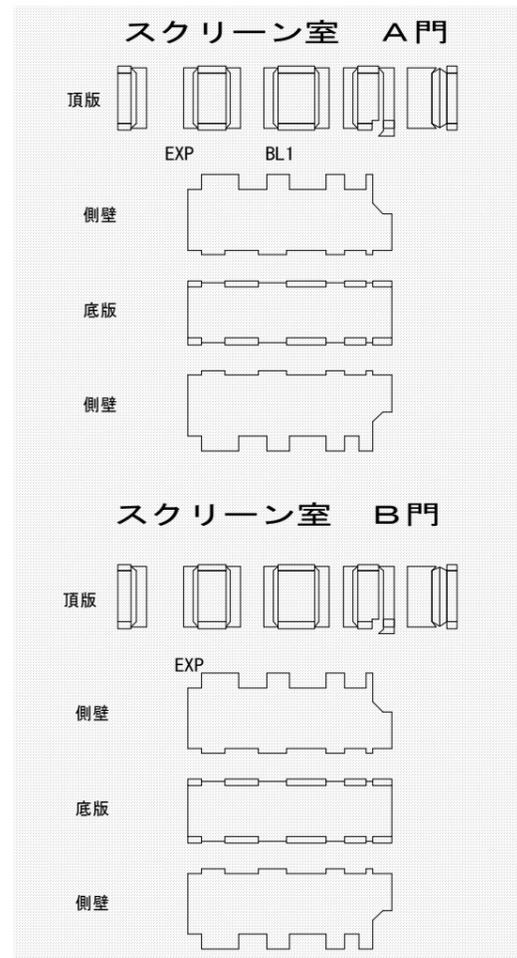
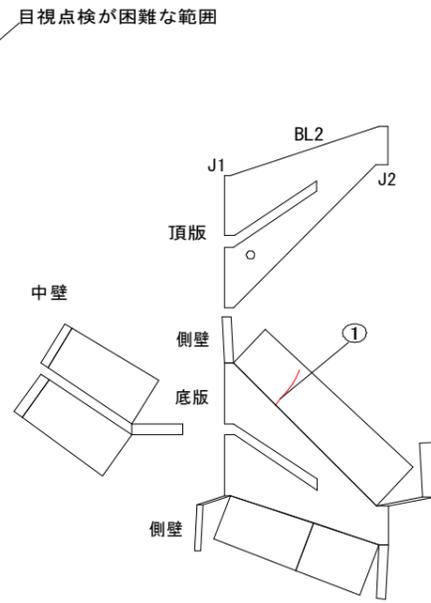
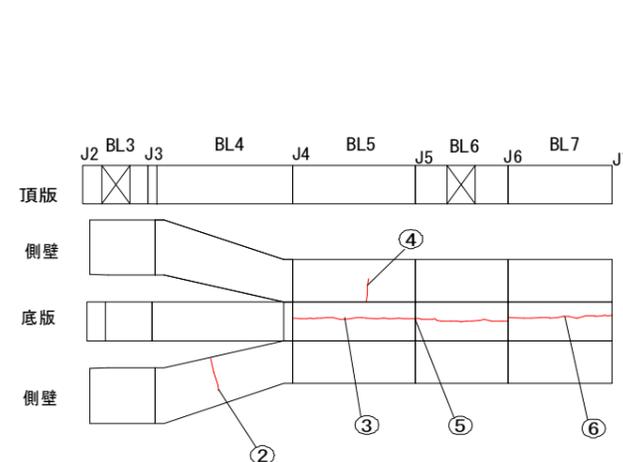
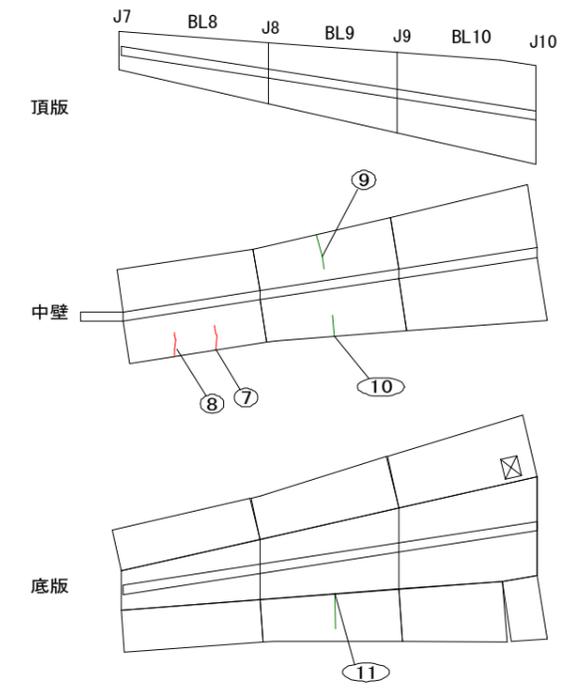
損傷展開図 7号機非常用取水路（取水路A系）

部位	損傷No	損傷種類	諸元			今回の地震以前の点検による確認の有無	備考
			延長(m)	幅(mm)	面積(m ²)		
取水路 A系	1	ひび割れ	4.6	0.2	—	無	
	2	ひび割れ	3.6	0.1	—	無	
	3	ひび割れ	13.2	0.2	—	無	
	4	ひび割れ	2.6	0.1	—	無	
	5	ひび割れ	10.0	0.2	—	無	
	6	ひび割れ	11.4	0.2	—	無	
	7	ひび割れ	2.6	0.1	—	無	
	8	ひび割れ	2.6	0.3	—	無	
	9	ひび割れ	3.8	0.1	—	有	
	10	ひび割れ	2.3	0.1	—	有	
	11	ひび割れ	3.9	0.1	—	有	
取水路 B系	1	ひび割れ	4.7	0.2	—	無	
	2	ひび割れ	5.0	0.2	—	無	
	3	ひび割れ	1.6	0.1	—	無	
	4	ひび割れ	5.0	0.1	—	無	
	5	ひび割れ	3.2	0.1	—	無	
	6	ひび割れ	2.9	0.1	—	無	
スクリーン室 地上部	1	剥離・剥落	—	—	0.08	有	無筋部 形状 □ 0.3m×0.27m, t=2cm
	2	剥離・剥落	—	—	0.13	無	無筋部 形状 △ 0.5m×0.5m, t=20cm
	3	ひび割れ	1.3	0.2	—	無	
	4	ひび割れ	2.7	0.2	—	無	
	5	剥離・剥落	—	—	0.07	無	無筋部 形状 □ 0.6m×0.11m, t=15cm

J1	J2	J3	J4	J5	J6	J7	J8	J9	J10
手前BL1 左壁 奥 BL2 右壁	手前BL2 左壁 奥 BL3 右壁	手前BL3 左壁 奥 BL4 右壁	手前BL4 左壁 奥 BL5 右壁	手前BL5 左壁 奥 BL6 右壁	手前BL6 左壁 奥 BL7 右壁	手前BL7 左壁 奥 BL8 右壁	手前BL8 左壁 奥 BL9 右壁	手前BL9 左壁 奥 BL10 右壁	手前BL10 左壁 奥 BL11 右壁
耐震ジョイントM型	耐震ジョイントM型								
伸び -10mm	伸び 0mm	伸び 0mm	伸び 5mm	伸び 0mm	伸び 5mm	伸び 0mm	伸び 10mm	伸び 10mm	伸び 0mm
段差 0mm	段差 0mm	段差 25mm	段差 10mm	段差 10mm	段差 0mm	段差 0mm	段差 0mm	段差 0mm	段差 0mm
ずれ 0mm	ずれ 0mm

また、今回の新潟県中越沖地震で発生したものと評価したひび割れおよび剥離・剥落については、今後適切な補修を行う計画としている。

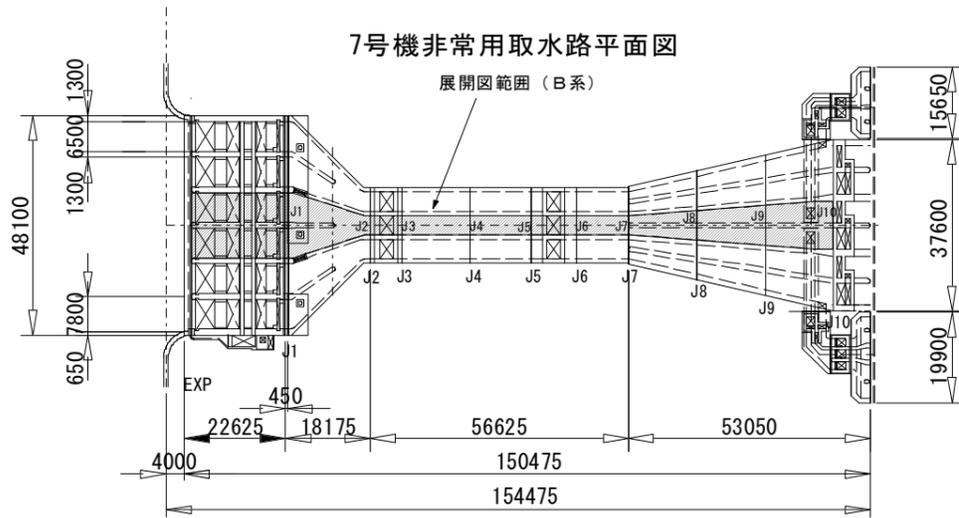
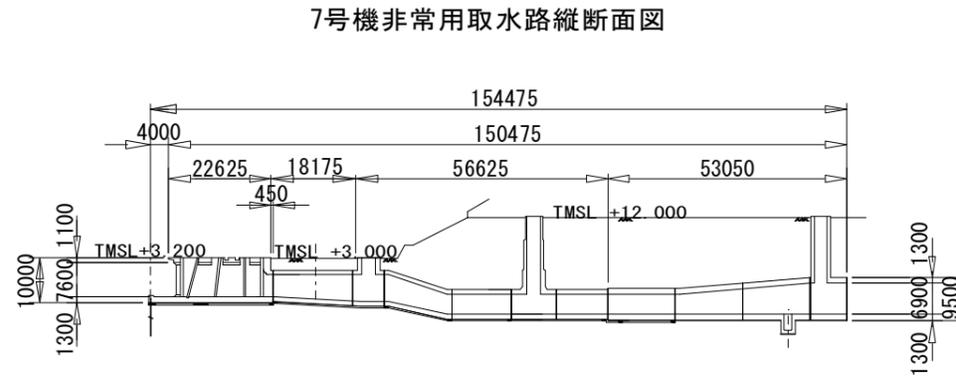
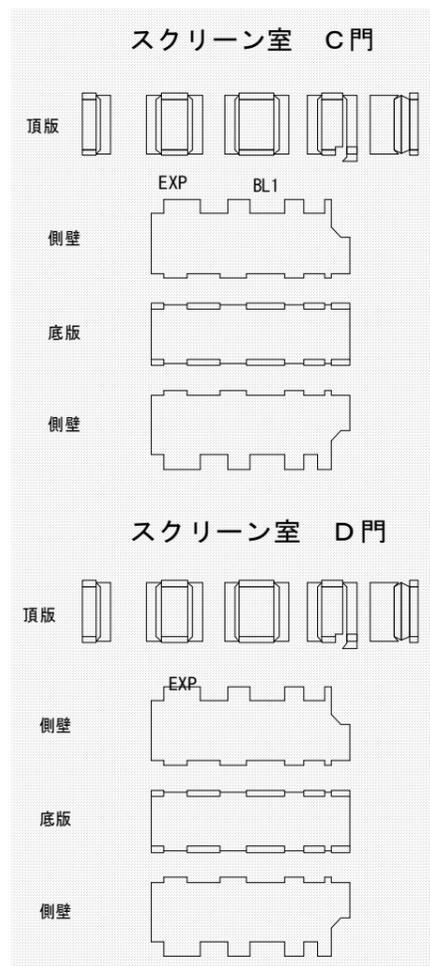
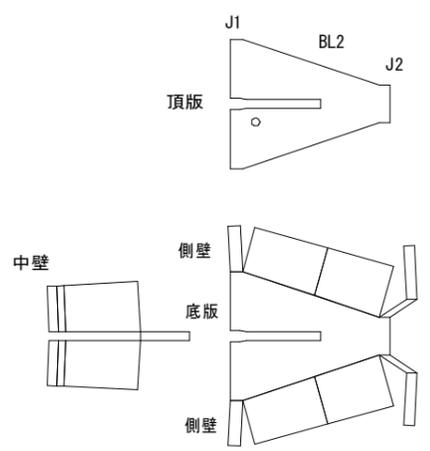
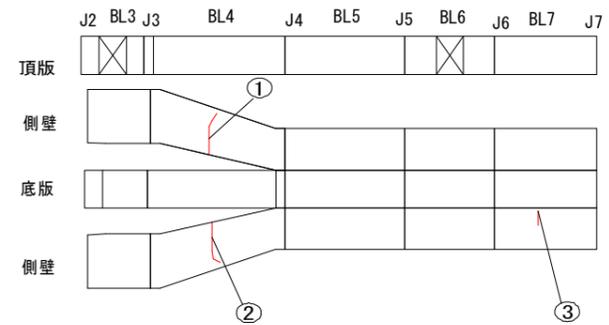
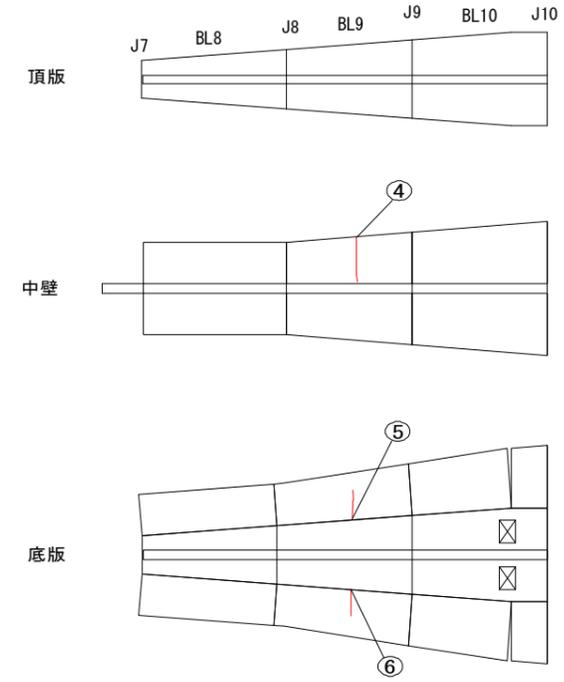
損傷展開図 7号機非常用取水路（取水路B系）

J1	J2	J3	J4	J5	J6	J7	J8	J9	J10
手前BL1	手前BL2	手前BL3	手前BL4	手前BL5	手前BL6	手前BL7	手前BL8	手前BL9	手前BL10
奥 BL2	奥 BL3	奥 BL4	奥 BL5	奥 BL6	奥 BL7	奥 BL8	奥 BL9	奥 BL10	奥 BL11
左壁									
右壁									
耐震ジョイントM型									
伸び -10mm	伸び 0mm								
段差 0mm	段差 0mm	段差 0mm	段差 0mm	段差 10mm	段差 0mm				
ずれ 0mm	ずれ 10mm	ずれ 0mm	ずれ 0mm

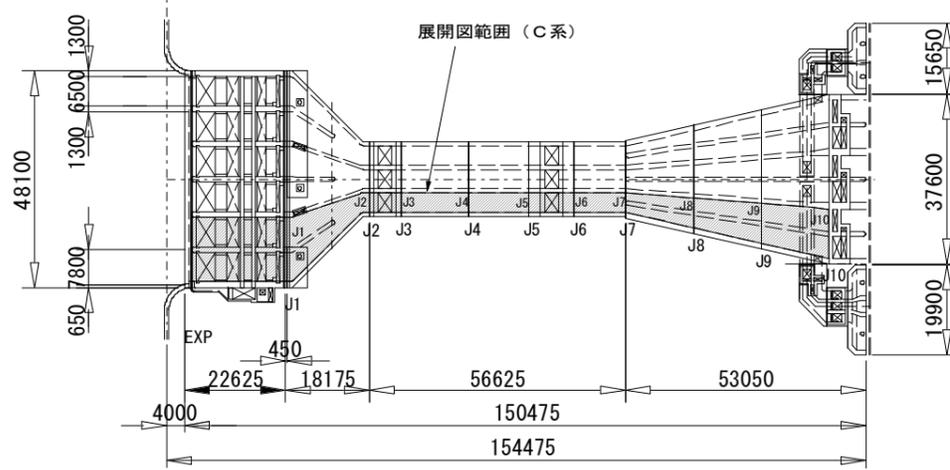
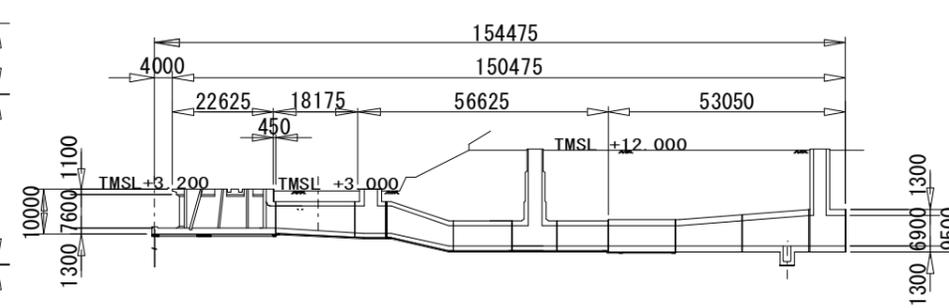
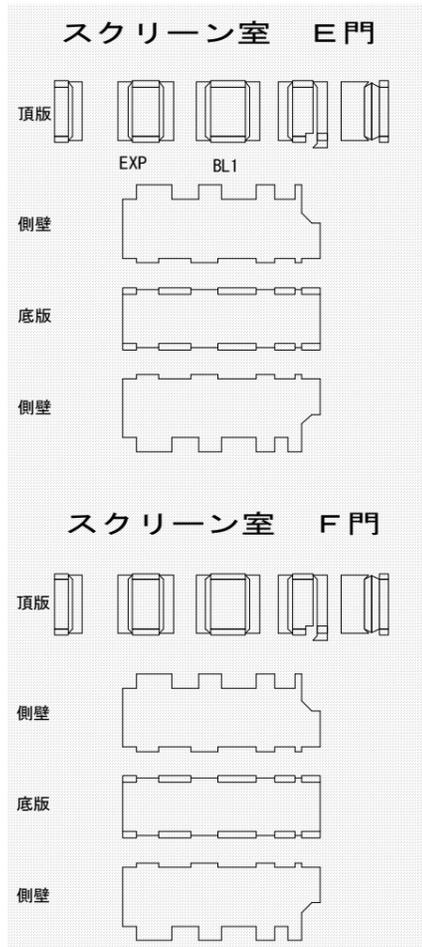
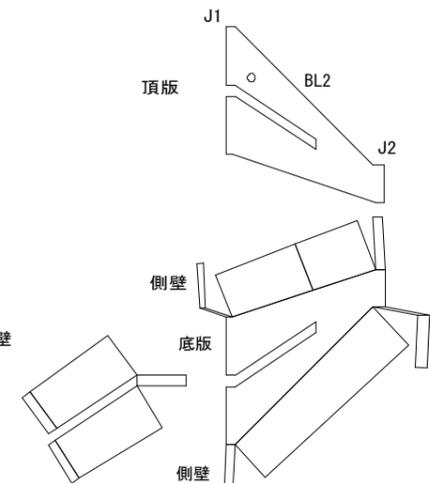
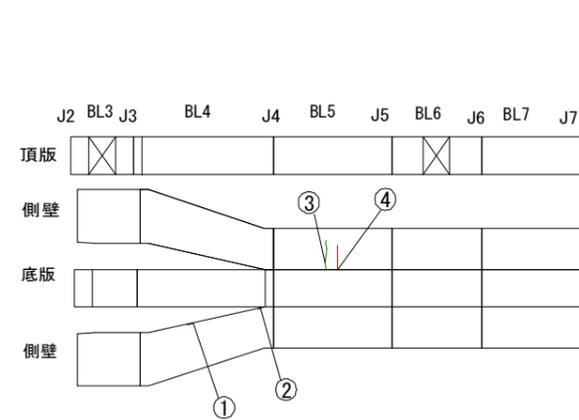
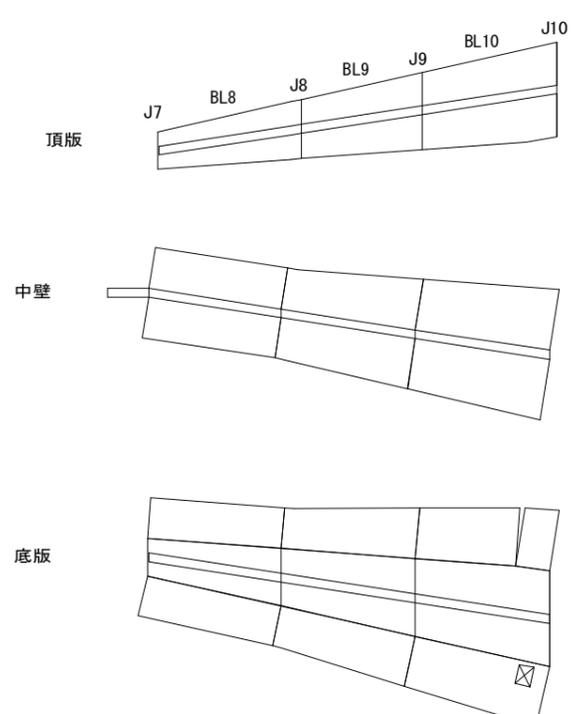
損傷展開図 7号機常用取水路C系

部位	損傷No	損傷種類	諸元			今回の地震以前の点検による確認の有無	備考
			延長(m)	幅(mm)	面積(m ²)		
取水路 C系	1	剥離・剥落	—	—	0.05	有	無筋部 形状 □ 1.0m×0.05m, t=2cm
	2	剥離・剥落	—	—	0.01	有	無筋部 形状 □ 0.3m×0.02m, t=2cm
	3	ひび割れ	3.2	0.3	—	有	
	4	ひび割れ	2.8	0.1	—	無	
スクリーン室 地上部	6	剥離・剥落	—	—	0.01	無	無筋部 形状 □ 0.3m×0.03m, t=2cm
	7	剥離・剥落	—	—	0.13	無	無筋部 形状 □ 0.8m×0.16m, t=20cm
	8	ひび割れ	1.4	0.2	—	無	
	9	剥離・剥落	—	—	0.05	無	無筋部 形状 □ 0.15m×0.36m t=15cm
	10	剥離・剥落	—	—	0.11	無	無筋部 形状 □ 0.42m×0.25m, t=15cm
	11	ひび割れ	1.1	0.4	—	有	
	12	ひび割れ	1.4	0.2	—	無	
	13	ひび割れ	1.0	0.2	—	無

J1	J2	J3	J4	J5	J6	J7	J8	J9	J10
手前BL1 奥 BL2 左壁 右壁	手前BL2 奥 BL3 左壁 右壁	手前BL3 奥 BL4 左壁 右壁	手前BL4 奥 BL5 左壁 右壁	手前BL5 奥 BL6 左壁 右壁	手前BL6 奥 BL7 左壁 右壁	手前BL7 奥 BL8 左壁 右壁	手前BL8 奥 BL9 左壁 右壁	手前BL9 奥 BL10 左壁 右壁	手前BL10 奥 BL11 左壁 右壁
耐震ジョイントM型	耐震ジョイントM型								
伸び -10mm	伸び 0mm	伸び -5mm							
段差 0mm	段差 0mm								
ずれ 0mm	ずれ 0mm

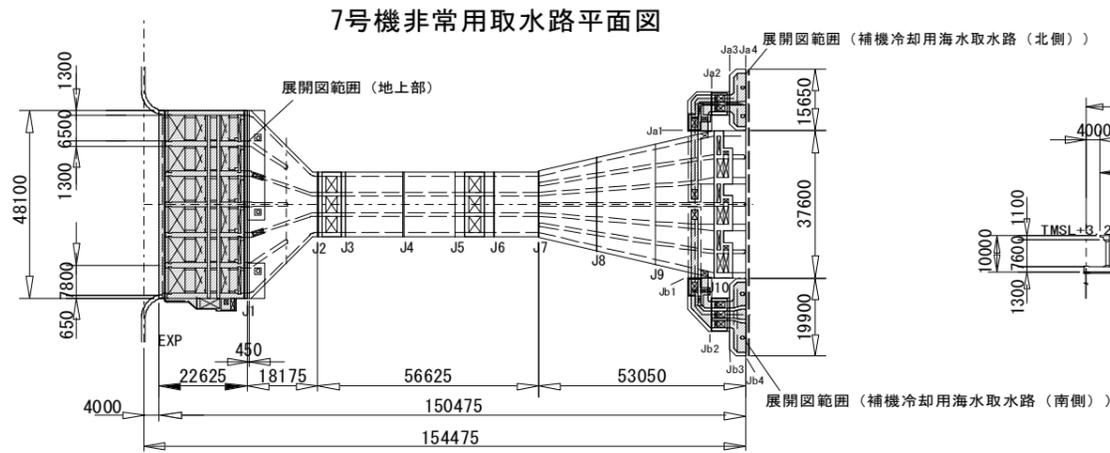
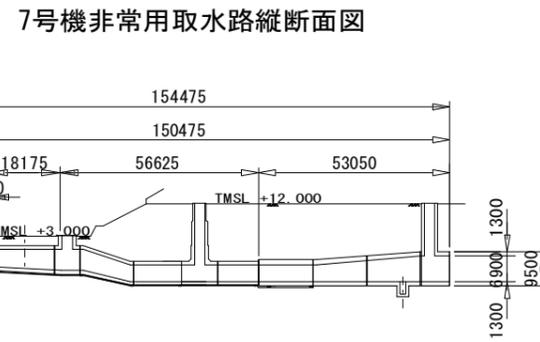
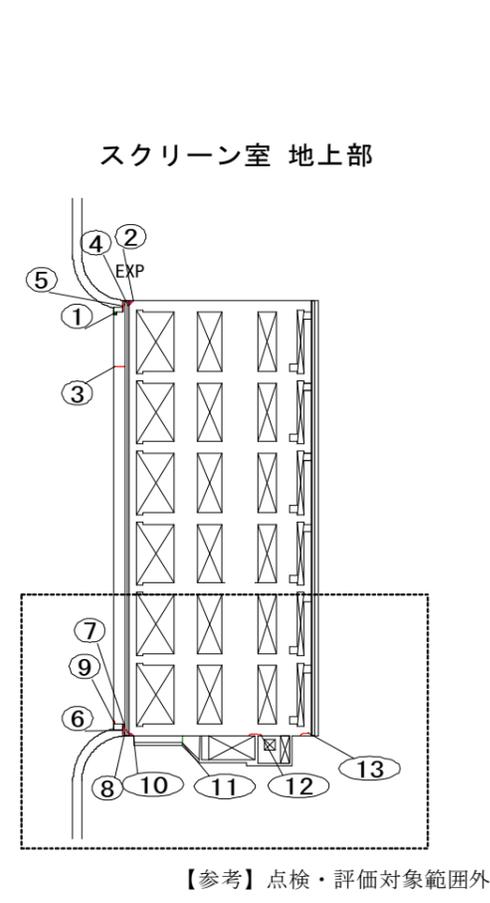
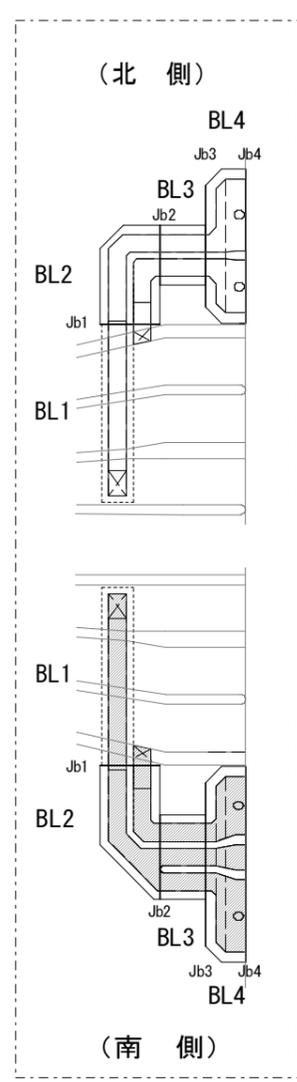
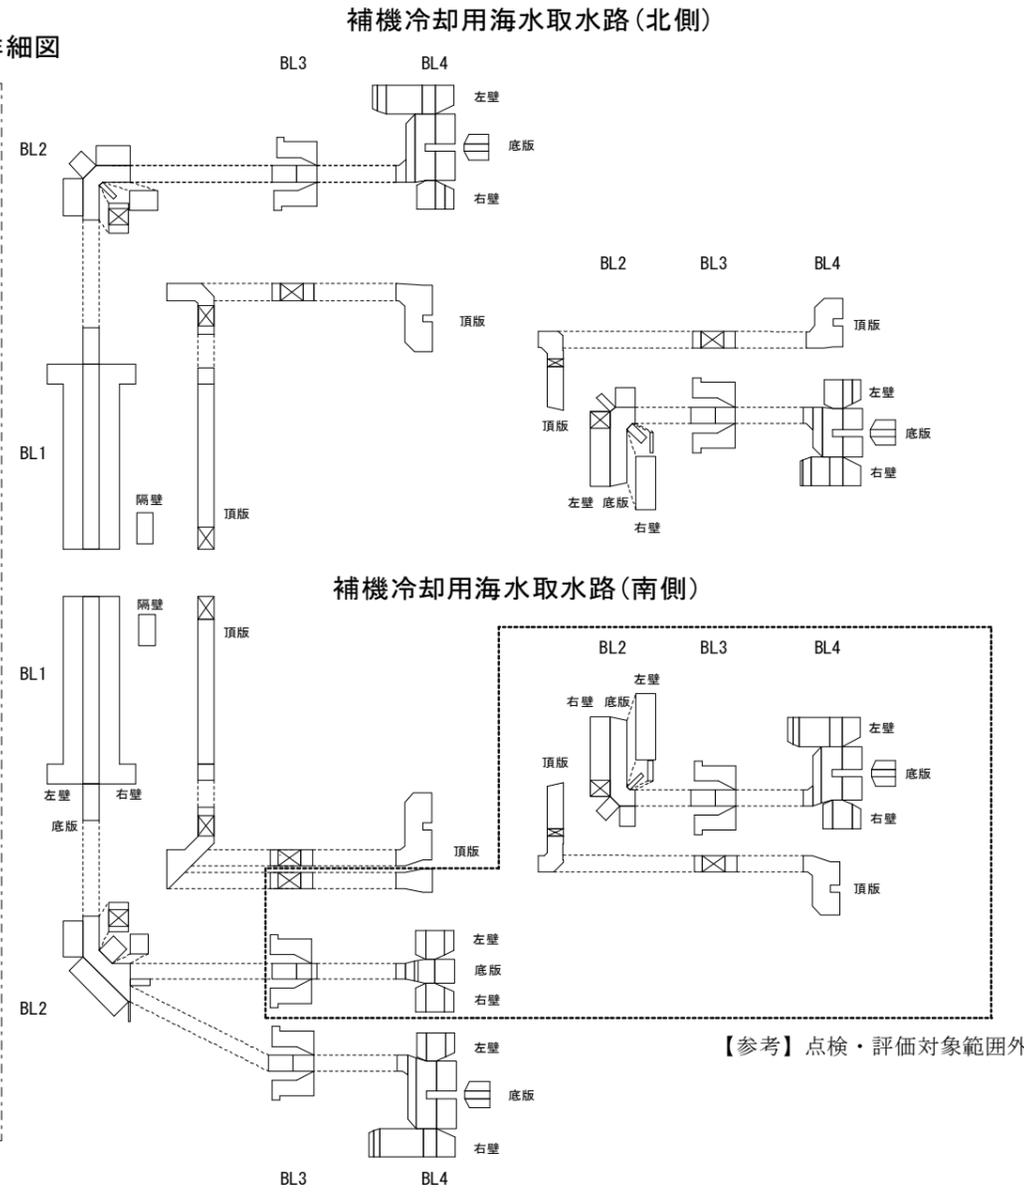
損傷展開図 7号機非常用取水路（補機冷却用海水取水路、スクリーン室地上部）

※ 補機冷却用海水取水路には損傷は認められない

(北側)		(南側)	
<p>Ja1</p> <p>手前BL1 左壁</p> <p>奥 BL2 右壁</p> <p>耐震ジョイントM型</p> <p>伸び 0mm</p> <p>段差 0mm</p> <p>ずれ 0mm</p>	<p>Jb1</p> <p>手前BL1 左壁</p> <p>奥 BL2 右壁</p> <p>耐震ジョイントM型</p> <p>伸び 0mm</p> <p>段差 0mm</p> <p>ずれ 0mm</p>		
<p>Ja2</p> <p>手前BL2 左壁</p> <p>奥 BL3 右壁</p> <p>耐震ジョイントM型</p> <p>伸び 0mm</p> <p>段差 0mm</p> <p>ずれ 0mm</p>	<p>Jb2</p> <p>手前BL2 左壁</p> <p>奥 BL3 右壁</p> <p>耐震ジョイントM型</p> <p>伸び 0mm</p> <p>段差 0mm</p> <p>ずれ 0mm</p>		
<p>Ja3</p> <p>手前BL3 左壁</p> <p>奥 BL4 右壁</p> <p>耐震ジョイントM型</p> <p>伸び 0mm</p> <p>段差 0mm</p> <p>ずれ 0mm</p>	<p>Jb3</p> <p>手前BL3 左壁</p> <p>奥 BL4 右壁</p> <p>耐震ジョイントM型</p> <p>伸び 0mm</p> <p>段差 0mm</p> <p>ずれ 0mm</p>		
<p>Ja4</p> <p>手前BL4 左壁</p> <p>奥 BL5 右壁</p> <p>耐震ジョイントM型</p> <p>伸び 0mm</p> <p>段差 0mm</p> <p>ずれ 0mm</p>	<p>Jb4</p> <p>手前BL4 左壁</p> <p>奥 BL5 右壁</p> <p>耐震ジョイントM型</p> <p>伸び 0mm</p> <p>段差 0mm</p> <p>ずれ 0mm</p>
