新潟県中越沖地震における7号機非常用取水路の 曲げひび割れに関する検討について

平成20年9月2日

東京電力株式会社

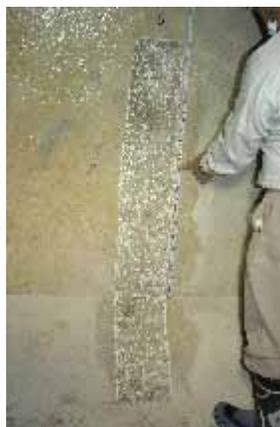
No.1

詳細点検の実施範囲において、連続性のある水平方向のひび割れは認められなかった。

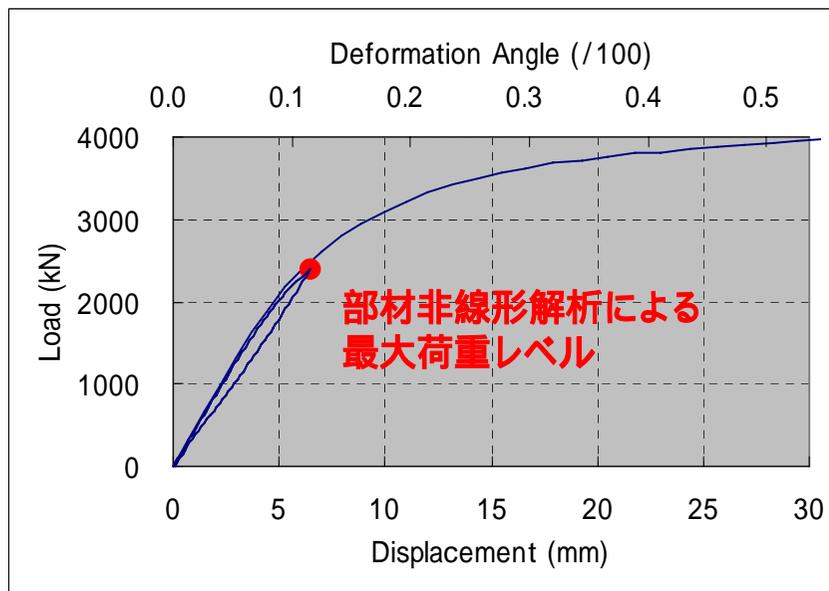
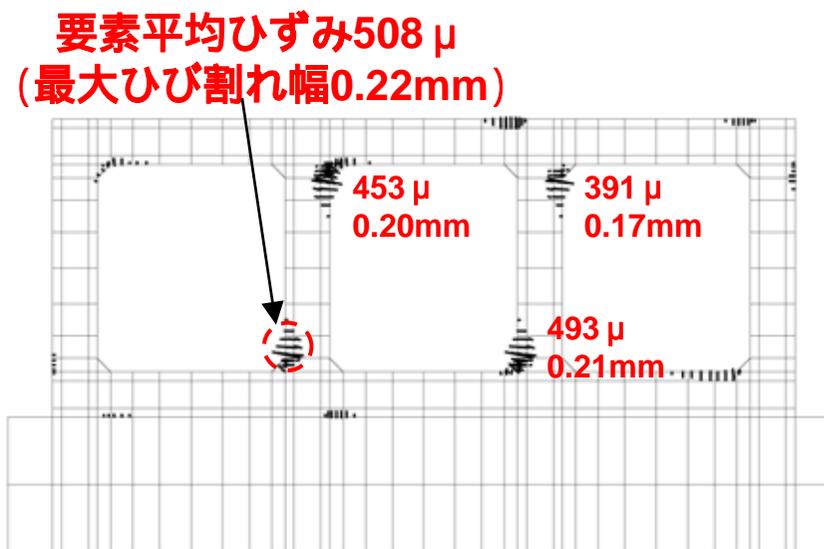
最大荷重時には、隔壁上下端に0.2mm程度の曲げひび割れが発生する。

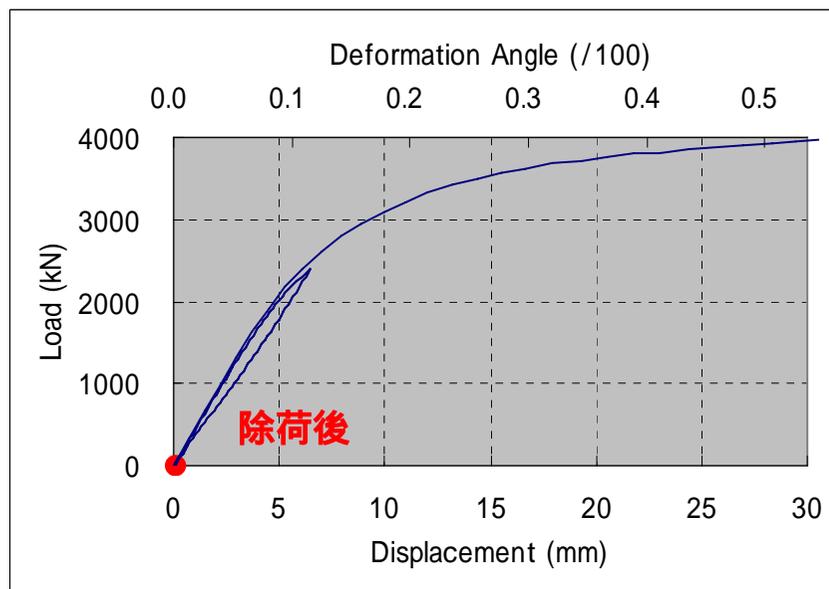
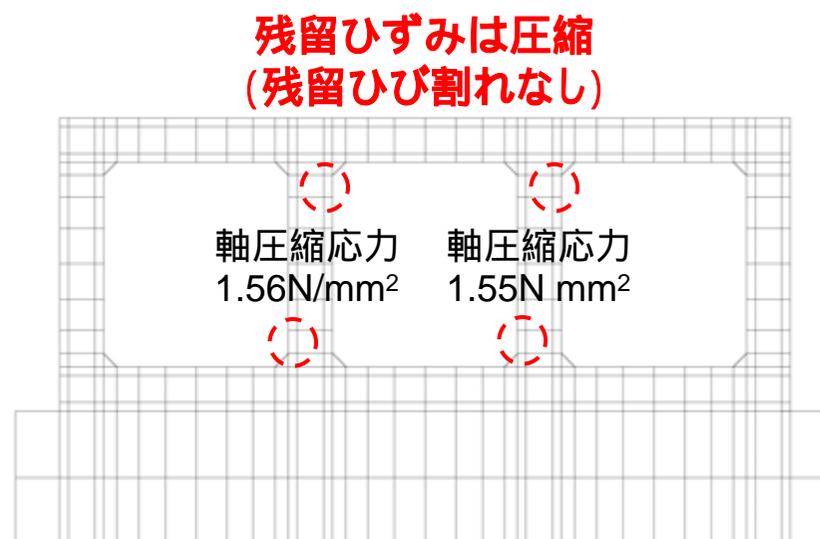
除荷後には、隔壁には1.5N/mm²程度の軸圧縮応力が作用し、ひび割れは閉口する。
