柏崎刈羽原子力発電所 1号機

新潟県中越沖地震後の設備健全性に係る 点検・評価状況に関する追加報告 (T/Gペデスタル)

平成22年 2月 19日

東京電力

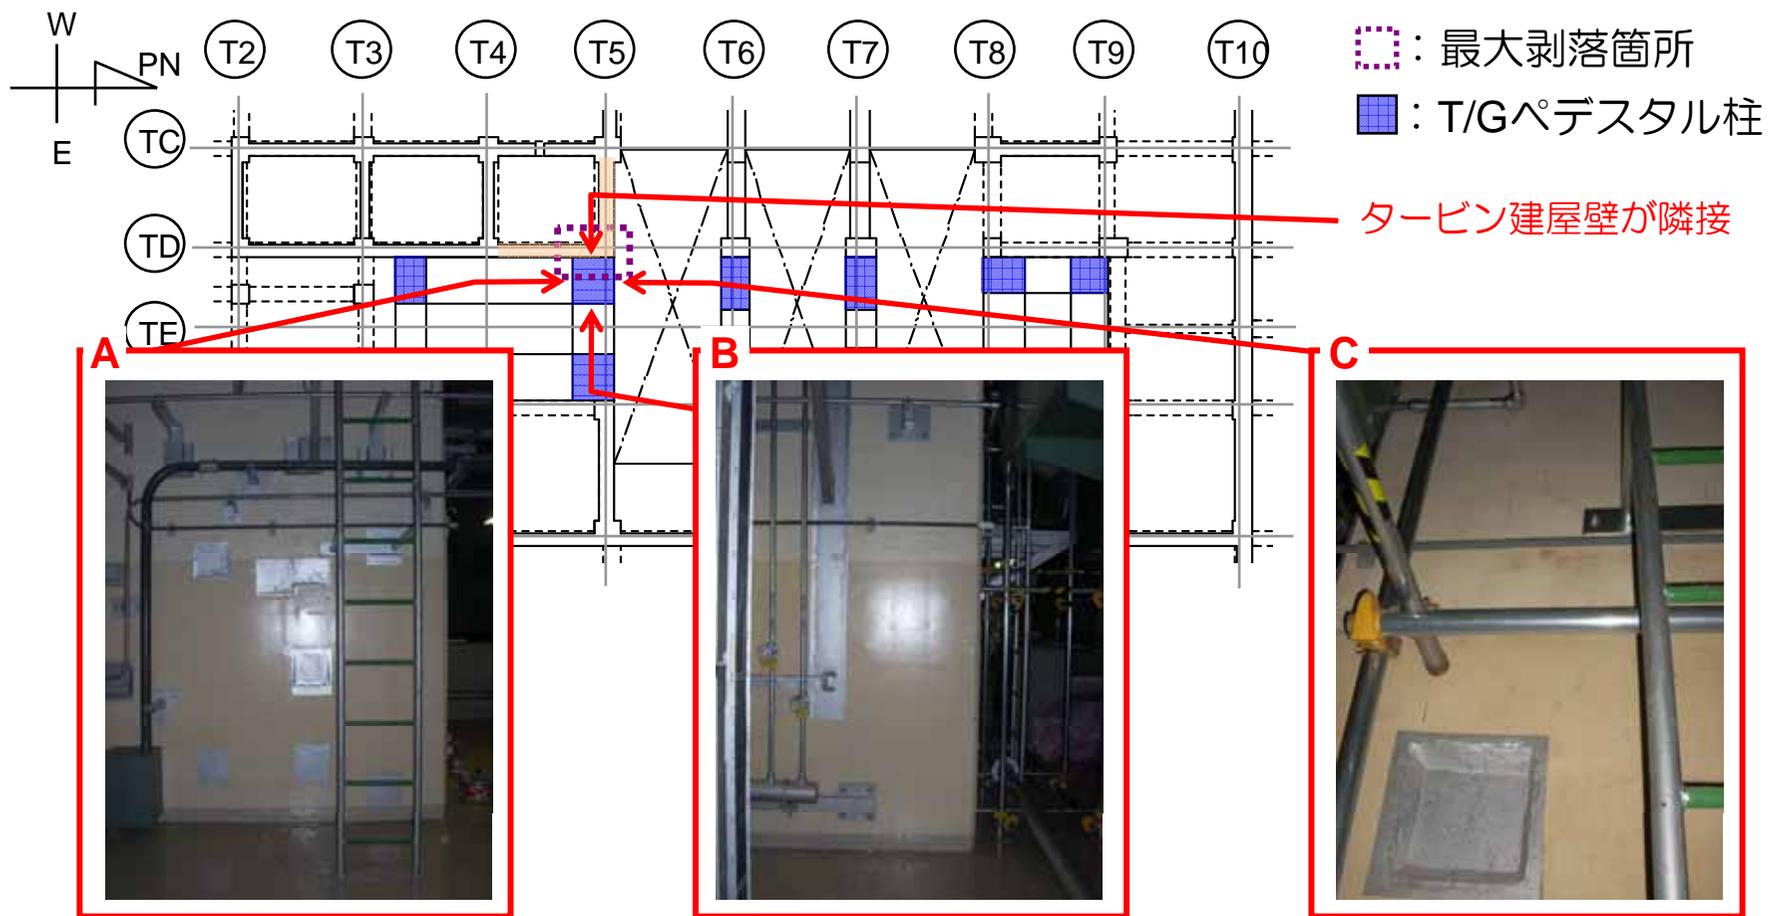
ラーメン架構部の点検状況（最大剥落箇所近傍柱脚部）（1 / 2）

- コンクリートノロを介した支圧力の伝達により、T/Gペデスタルは柱脚部において、最大のモーメントがかかると考えられるが、柱脚部においても有意な損傷は特に確認されていない。その例として、タービン建屋コンクリートの最大剥落箇所*周辺のT/Gペデスタル柱脚部の状況を示す。

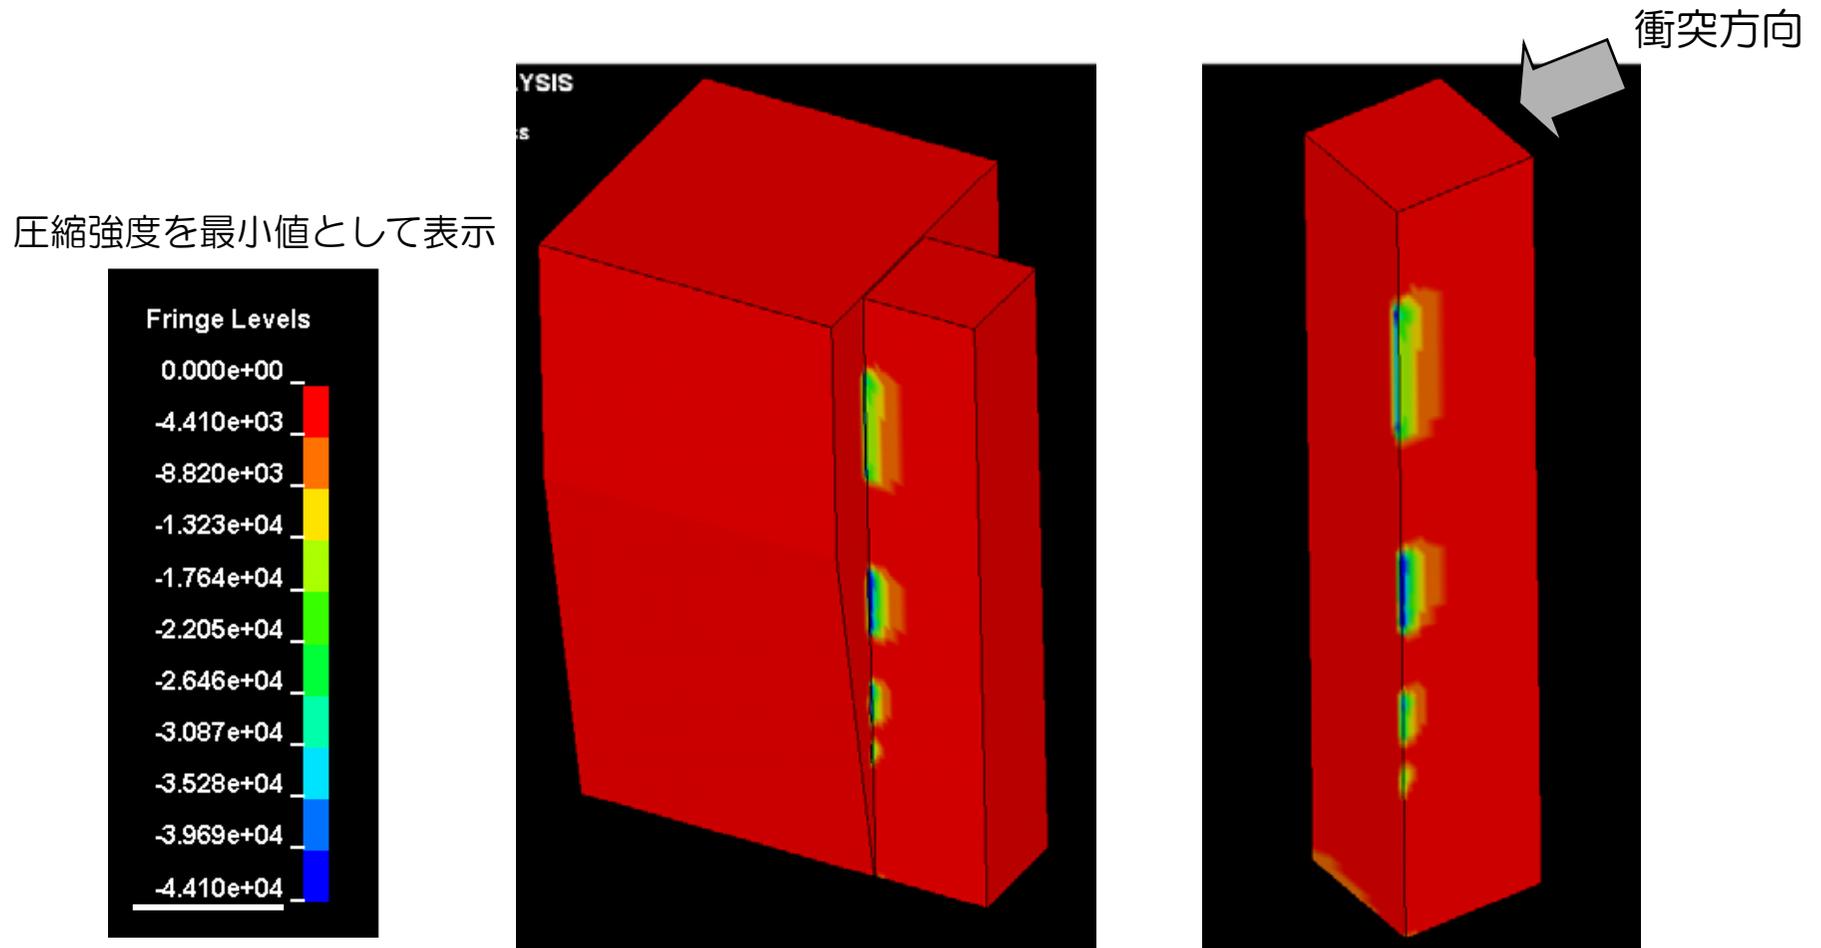
コンクリート圧縮主応力分布図（最大値発生時刻）

- 最大値発生時刻でのコンクリート圧縮主応力分布図から、圧縮応力が大きくなっている箇所と剥落箇所とは概ね対応していることが観察できる。

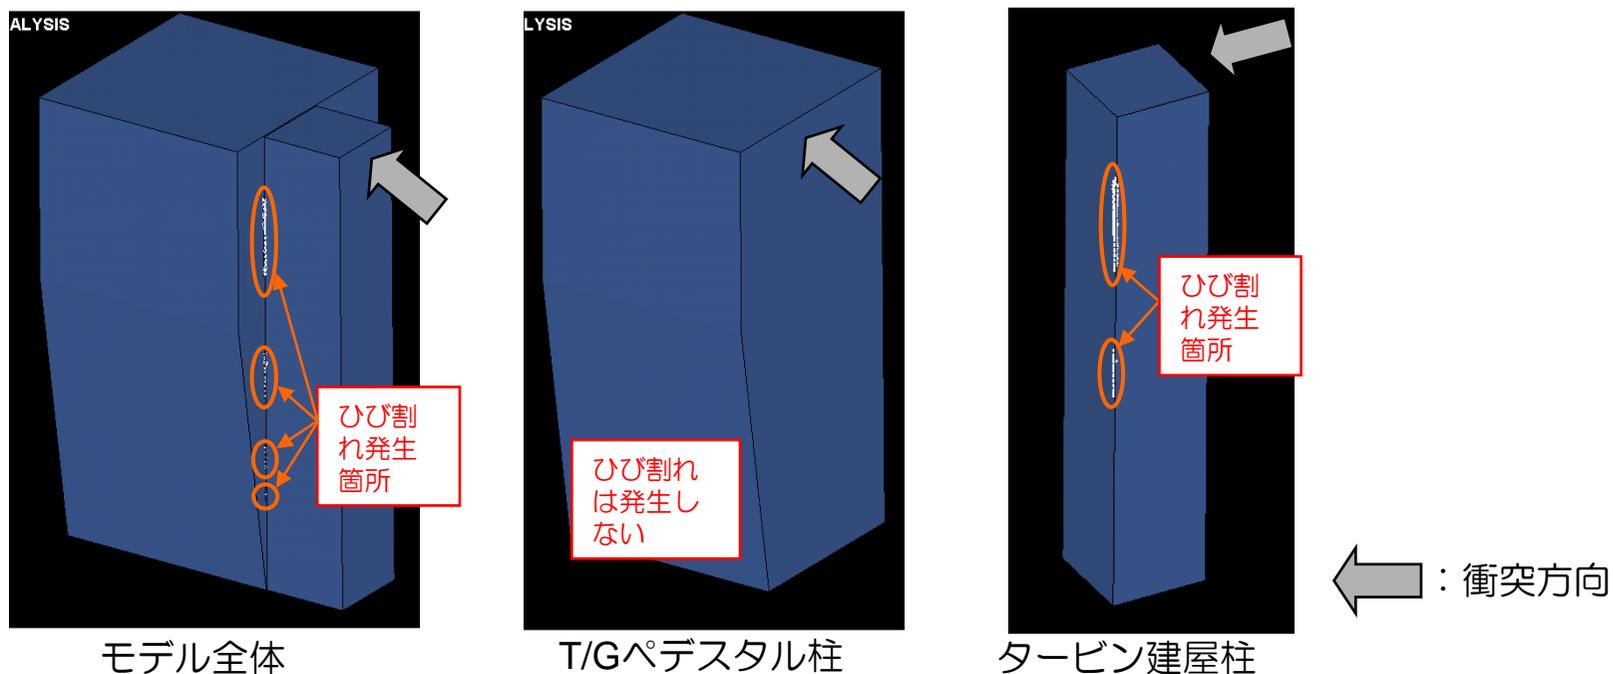
コンクリートのひび割れ分布図

- コンクリートのひび割れ分布図から、T/Gペデスタルとの接合部付近にひび割れが観察できる。より詳細に確認すると、T/Gペデスタル側にはひび割れが生じておらず、タービン建屋柱側のひび割れが生じており、ひび割れ発生箇所は、剥落箇所とは概ね対応していることが分かる。なお、タービン建屋柱側に確認されたひび割れは、かぶりコンクリート部のみであり、コア部には生じていない。

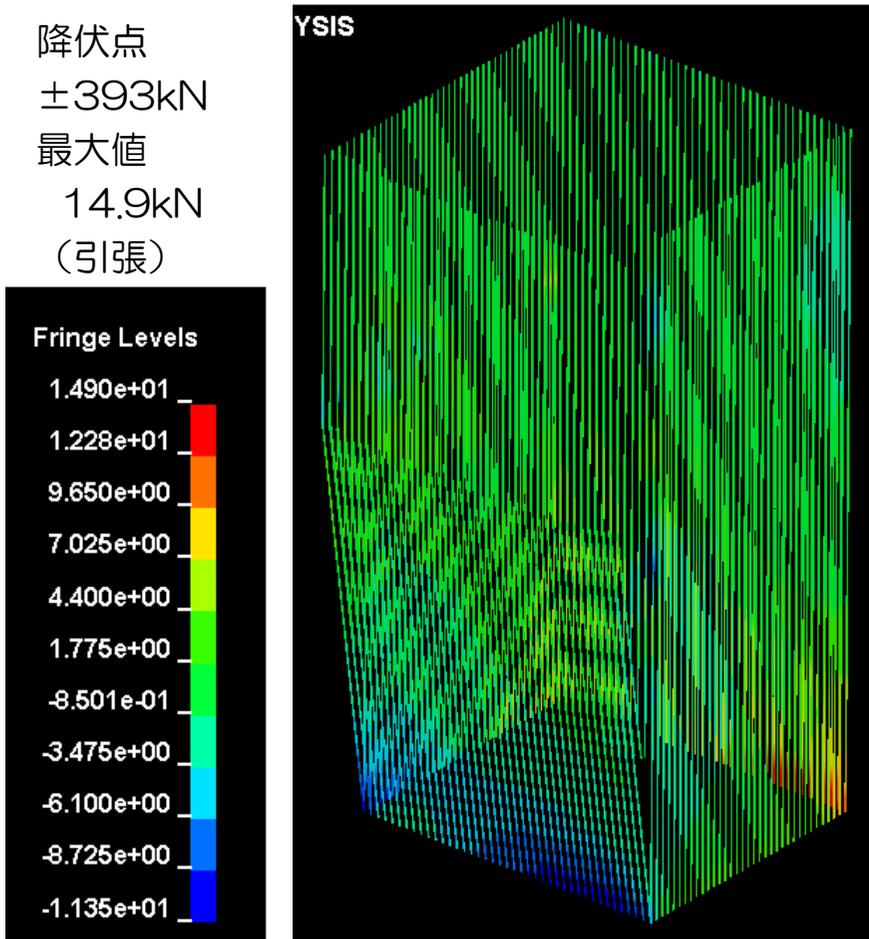
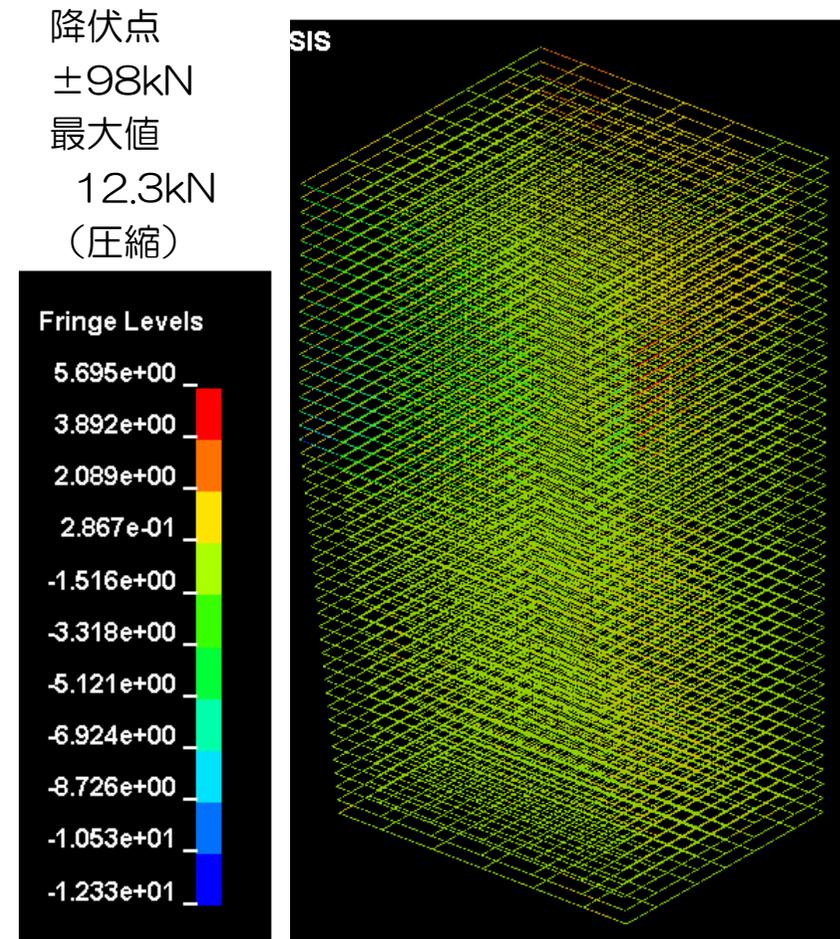
- 主筋及びせん断補強筋に発生する応力は降伏点に達しておらず、T/Gペデスタルとしての健全性に問題はないと考えられる。

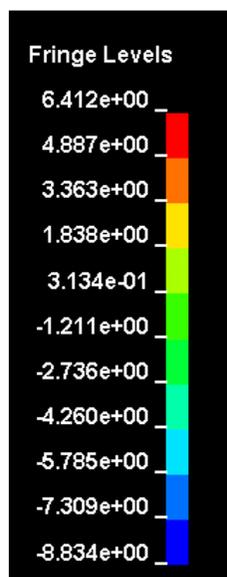
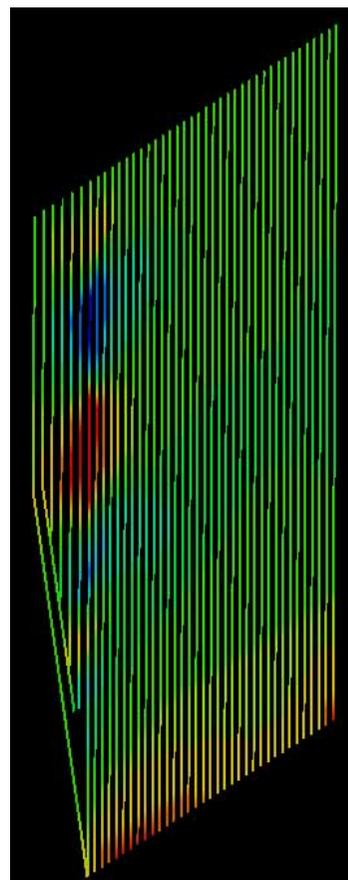
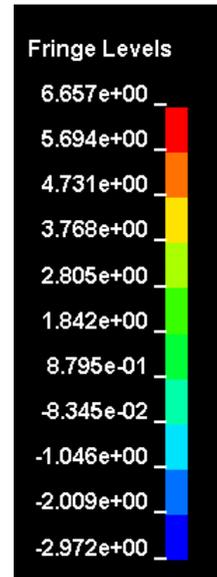
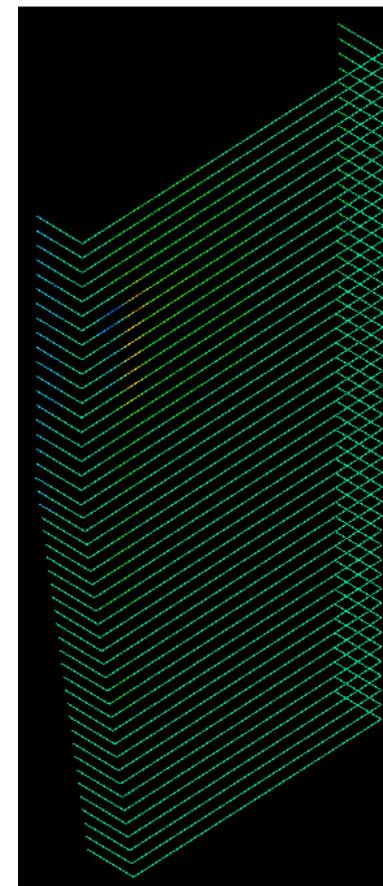
- 衝突面近傍の主筋及びせん断補強筋に発生する応力は、T/Gペデスタル全体での最大値と比べると半分程度であり、T/Gペデスタル側は剥落箇所近傍の局所的な影響は小さかったものと考えられる。

降伏点
±393kN
最大値
8.8kN
(圧縮)

降伏点
±98kN
最大値
6.7kN
(引張)

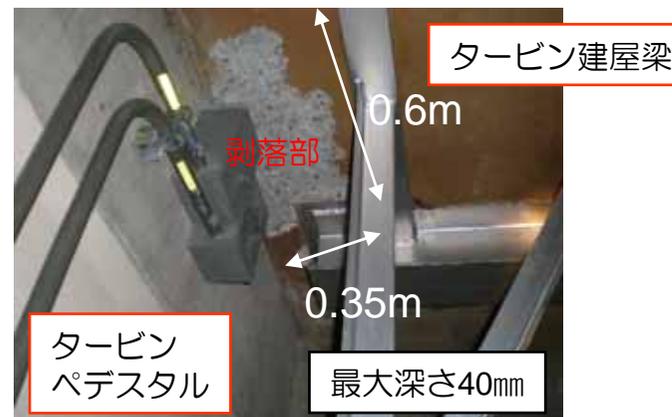
剥落部位写真

No.	発生部位	箇所数	剥落の大きさ 幅(m)×長さ(m)×最大深さ(mm)
①	梁底	1	0.35 × 0.60 × 40
②	梁底	1	0.1 × 0.2 × 30
③	柱	1	0.08 × 0.35 × 30
④	柱	4	最大 1.0 × 1.7 × 198
⑤	スラブ底	3	最大 0.6 × 1.5 × 30

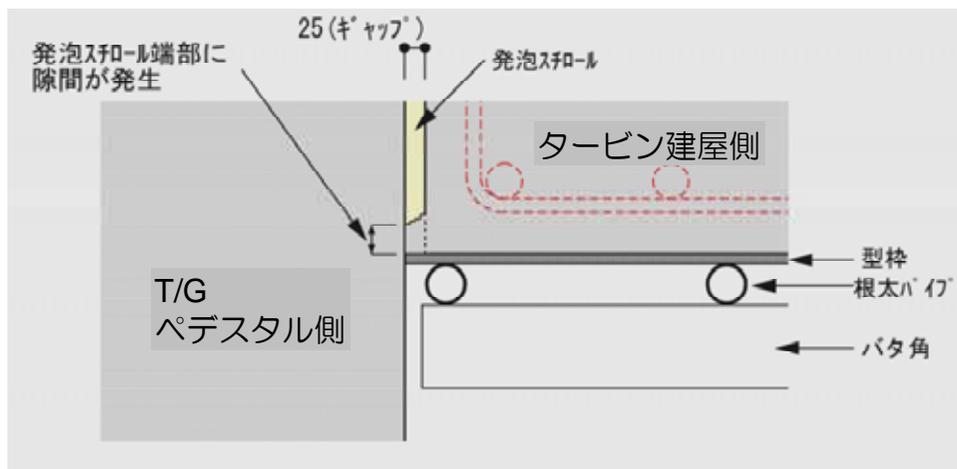
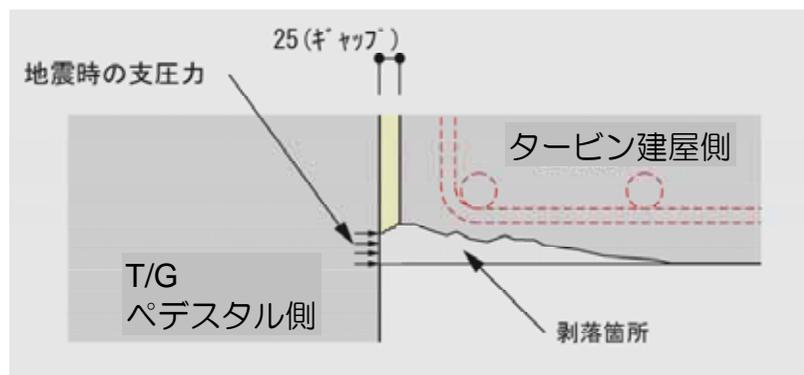
○コンクリート剥落箇所周辺の状況を調査したところ、T/Gペデスタルと建屋間の25mmギャップが部分的に無い箇所が見られた。

○当該部位は、T/Gペデスタル側の躯体を先行して施工し、ギャップ部に発泡スチロールを貼り付けた後、タービン建屋側の躯体を施工しているが、コンクリートの打設時に発泡スチロールが損傷する等の要因で、コンクリートのノロが回り込んだ可能性が考えられる。

○このような要因でギャップがふさがった箇所において、地震時に支圧力が作用し、躯体表面の剥離を生じたと考えられる。

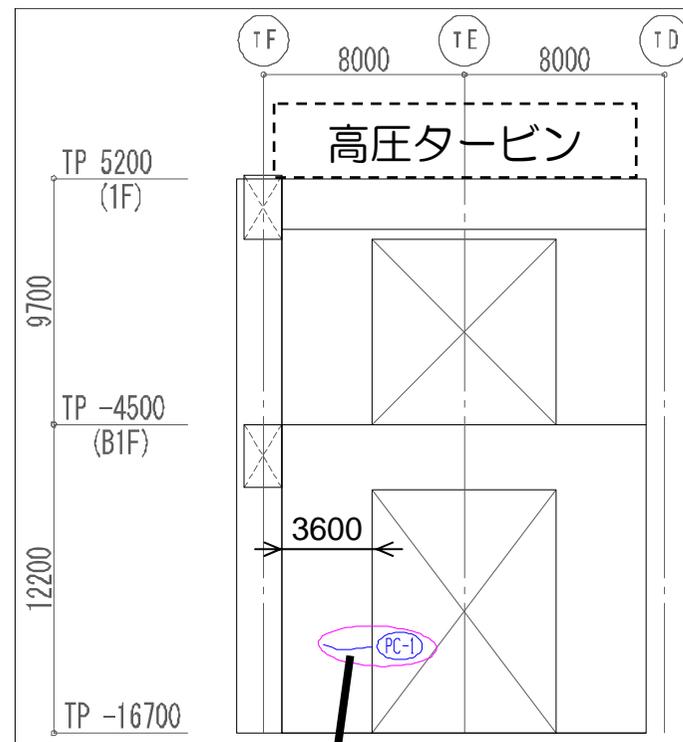
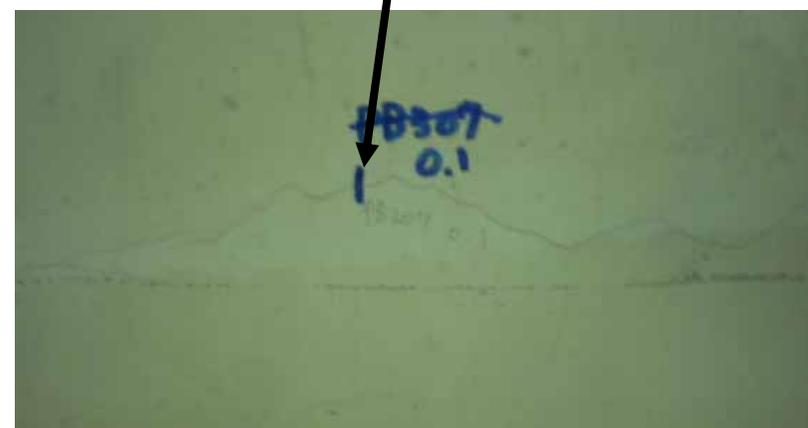
■ T9-TE～F間柱に確認したひび

事象： T9-TE～F間のT/Gペデスタル柱（北面）に幅約0.1mm 長さ約1600mmの水平に走り、且つ隣面（西面）に回り込む「L字」状のひび割れを確認した。

評価： ひび割れは、乾燥収縮によるものとも考えられるが、地震によって柱や梁に対して曲げが生じた際、「L字」または「コの字」状にひび割れが入る「曲げひび割れ」に近い形状とも考えられることから、地震に起因するひび割れである可能性も否定できないとの評価した。

なお、ひび割れ幅は0.1mm程度と微小であるため、T/Gペデスタルの構造・強度の健全性に影響を与えるものではない。

対策： エポキシによる補修を実施した。

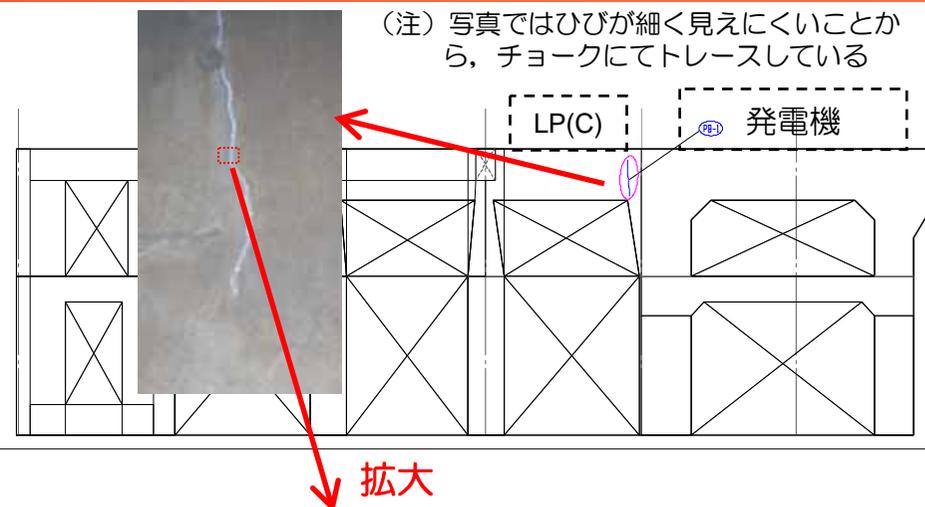
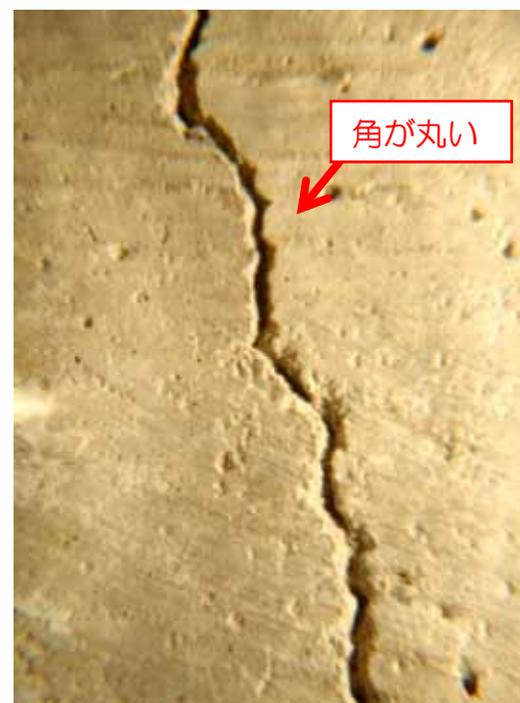
■ T5~6-TD間に確認したひび割れ

事象： T5~6-TD間のT/Gペデスタル
梁端部近傍の側面に、幅約0.35 mm
~0.1mm、長さ2900mmの垂直方向
に走るひび割れを確認した。

評価： 以下2点より、本事象は地震に起因
するひび割れではなく、乾燥収縮等
によるひび割れであると評価した。

- ①ひび割れ開口表面部（エッジ部）
が丸くなっており、地震発生前に
生じた古いひび割れであると考え
られること（右図参照）。
- ②ひび割れは梁側面（東面）のみで
あり、「L字」または「コの字」
状にひび割れが入る曲げひび割れ
と異なること。

なお、ひび割れ幅は0.35mm 程度
と微小であるため、T/Gペデスタル
の構造・強度の健全性に影響を与え
るものではない。

対策： 今後、補修を実施する。

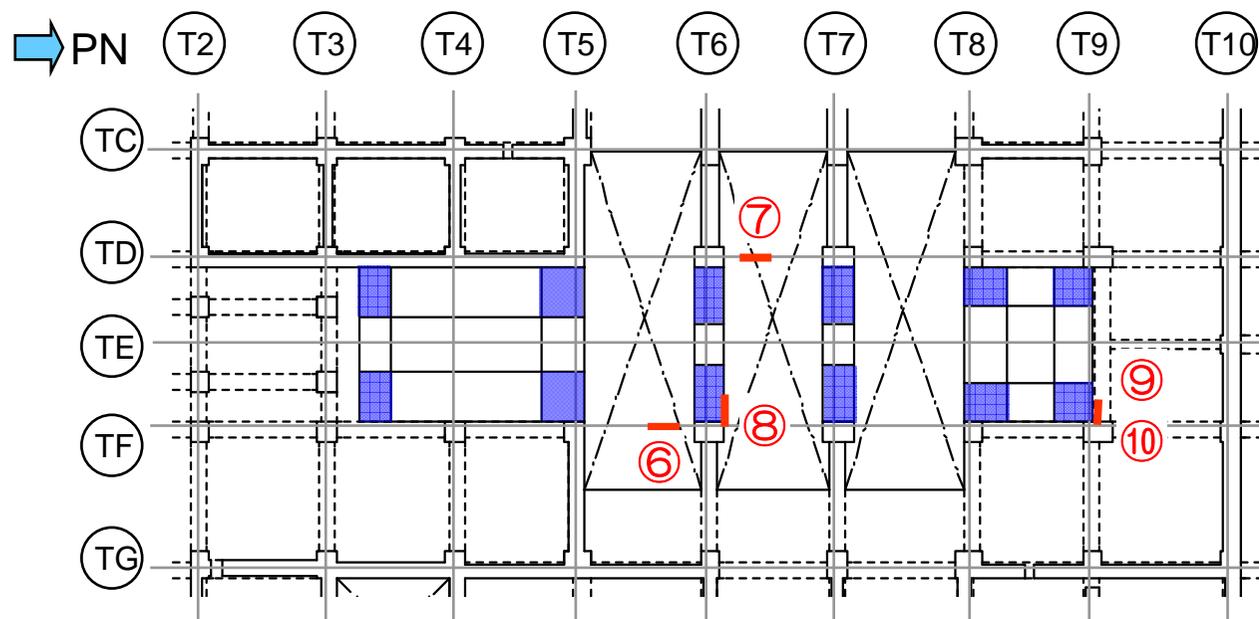
No.	発生部位	箇所数	剥落の大きさ 幅(m)×長さ(m)×最大深さ(mm)	地震影響
⑥	梁	1	0.3×1.35×30	有
⑦	梁	1	0.2×0.4×30	有
⑧	柱	1	0.3×0.03×10	無
⑨	柱	1	0.1×0.2×30	有
⑩	柱	1	0.35×0.85×65	有

点検により、確認された、剥落箇所は局部的であり、構造・強度への影響は小さいものと評価するが、剥落部分については、欠損断面の復旧を行い、健全性を確保するものとする。

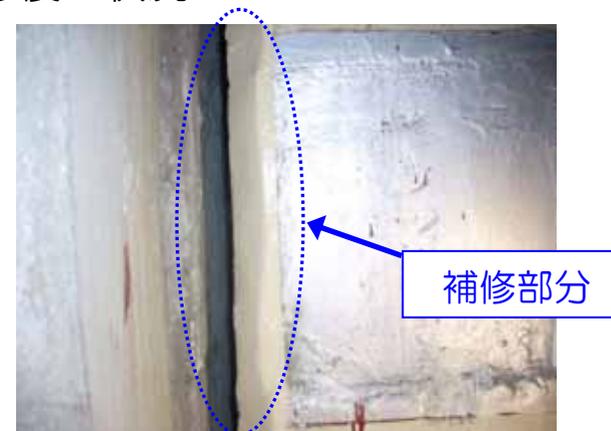
■ T6-TE~F間に確認した剥落

事象：T6-TE~F間のT/GペDESTAL柱コンクリートが一部剥落していることを確認した。

評価：以下2点より、本事象は地震による剥落ではないと評価する。

- ①剥落面に堆積した埃等から、剥落してから相当な時間が経過していると考えられ、地震前の事象であると推測されること。
- ② T/GペDESTAL柱コンクリートのコーナー付近（端部より30mm程度のところ）に埋込金物が設置されていた。乾燥収縮によるひび割れ等に起因し、剥落にまで至った事象と考えられること。

なお、剥落は表層部のみであったことから、構造・強度の健全性に影響を与えるものではない。

対策：モルタルによる補修を実施した。

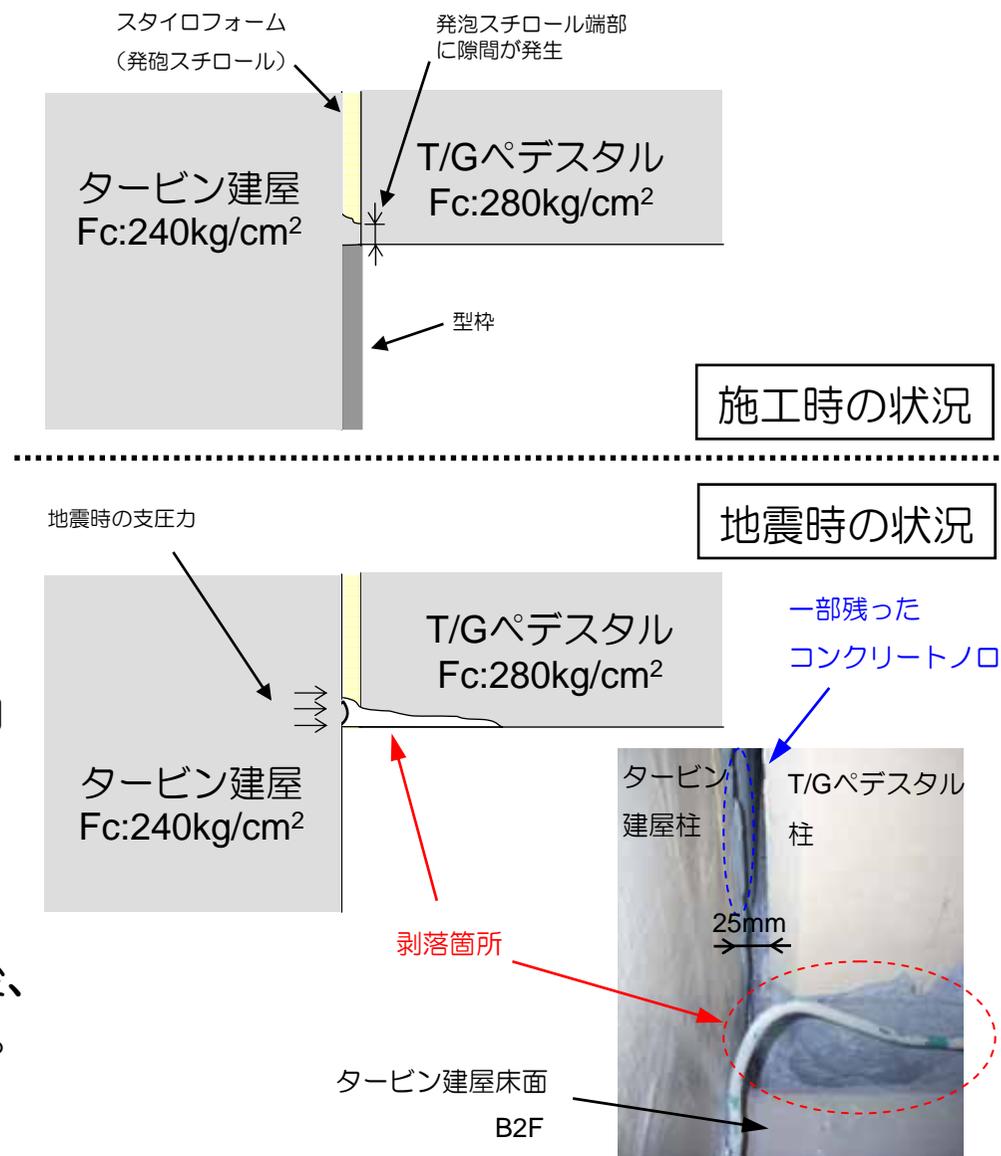
■ T9-TE~F間に確認した剥落

事象：T9-TE~F間のT/GペDESTAL柱
コンクリートが一部剥落している
ことを確認した。

評価：タービン建屋とT/GペDESTAL
の間に建設施工時のノロが回り
込み、地震発生時にそのノロを
介して、タービン建屋は圧縮と
して、T/GペDESTAL側はせん
断として荷重を受け、剥落に
至ったと推測される。

なお、剥落は表層部のかぶりコ
ンクリート部のみであったこと
から、構造・強度の健全性に影
響を与えるものではない。

対策：コンクリートノロを除去した後、
モルタルによる補修を実施する。

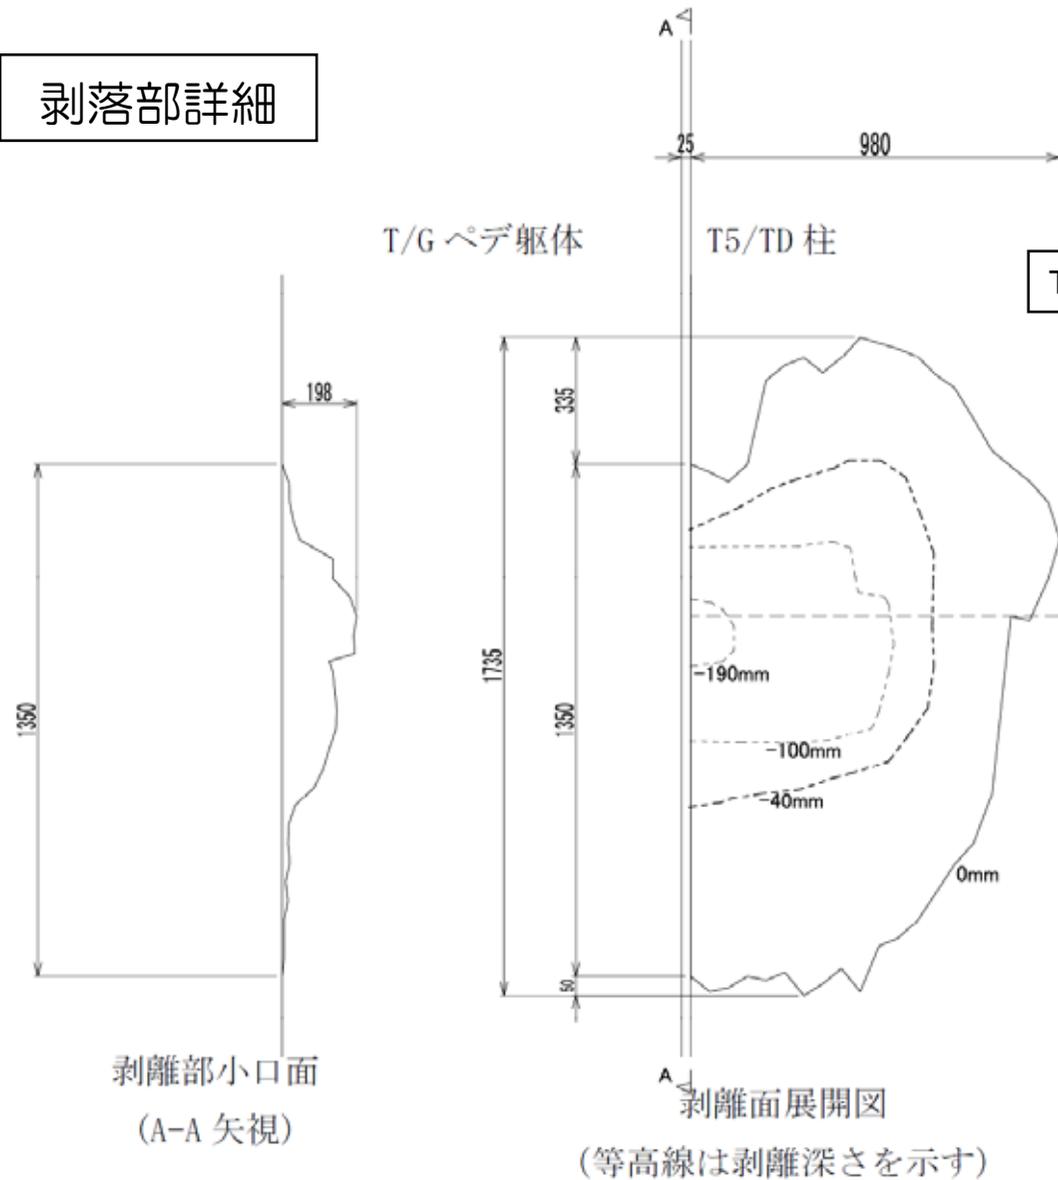
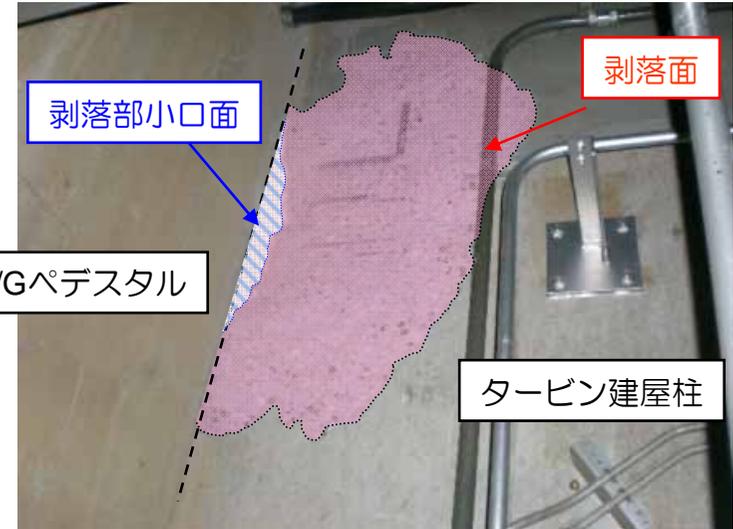
剥落部詳細

- 剥落部小口面（写真内青色部）のノコを介して支圧力の伝達が行われ、その結果剥落面のコンクリート破壊が発生したものと評価を実施
