柏崎刈羽原子力発電所における 新潟県中越沖地震による 損傷に対する対応状況

平成20年3月7日
東京電力株式会社

(1) 7号機 ウエルライナーの損傷
について

(2) 7号機 低圧タービン(C)
翼付け根部の損傷確認について

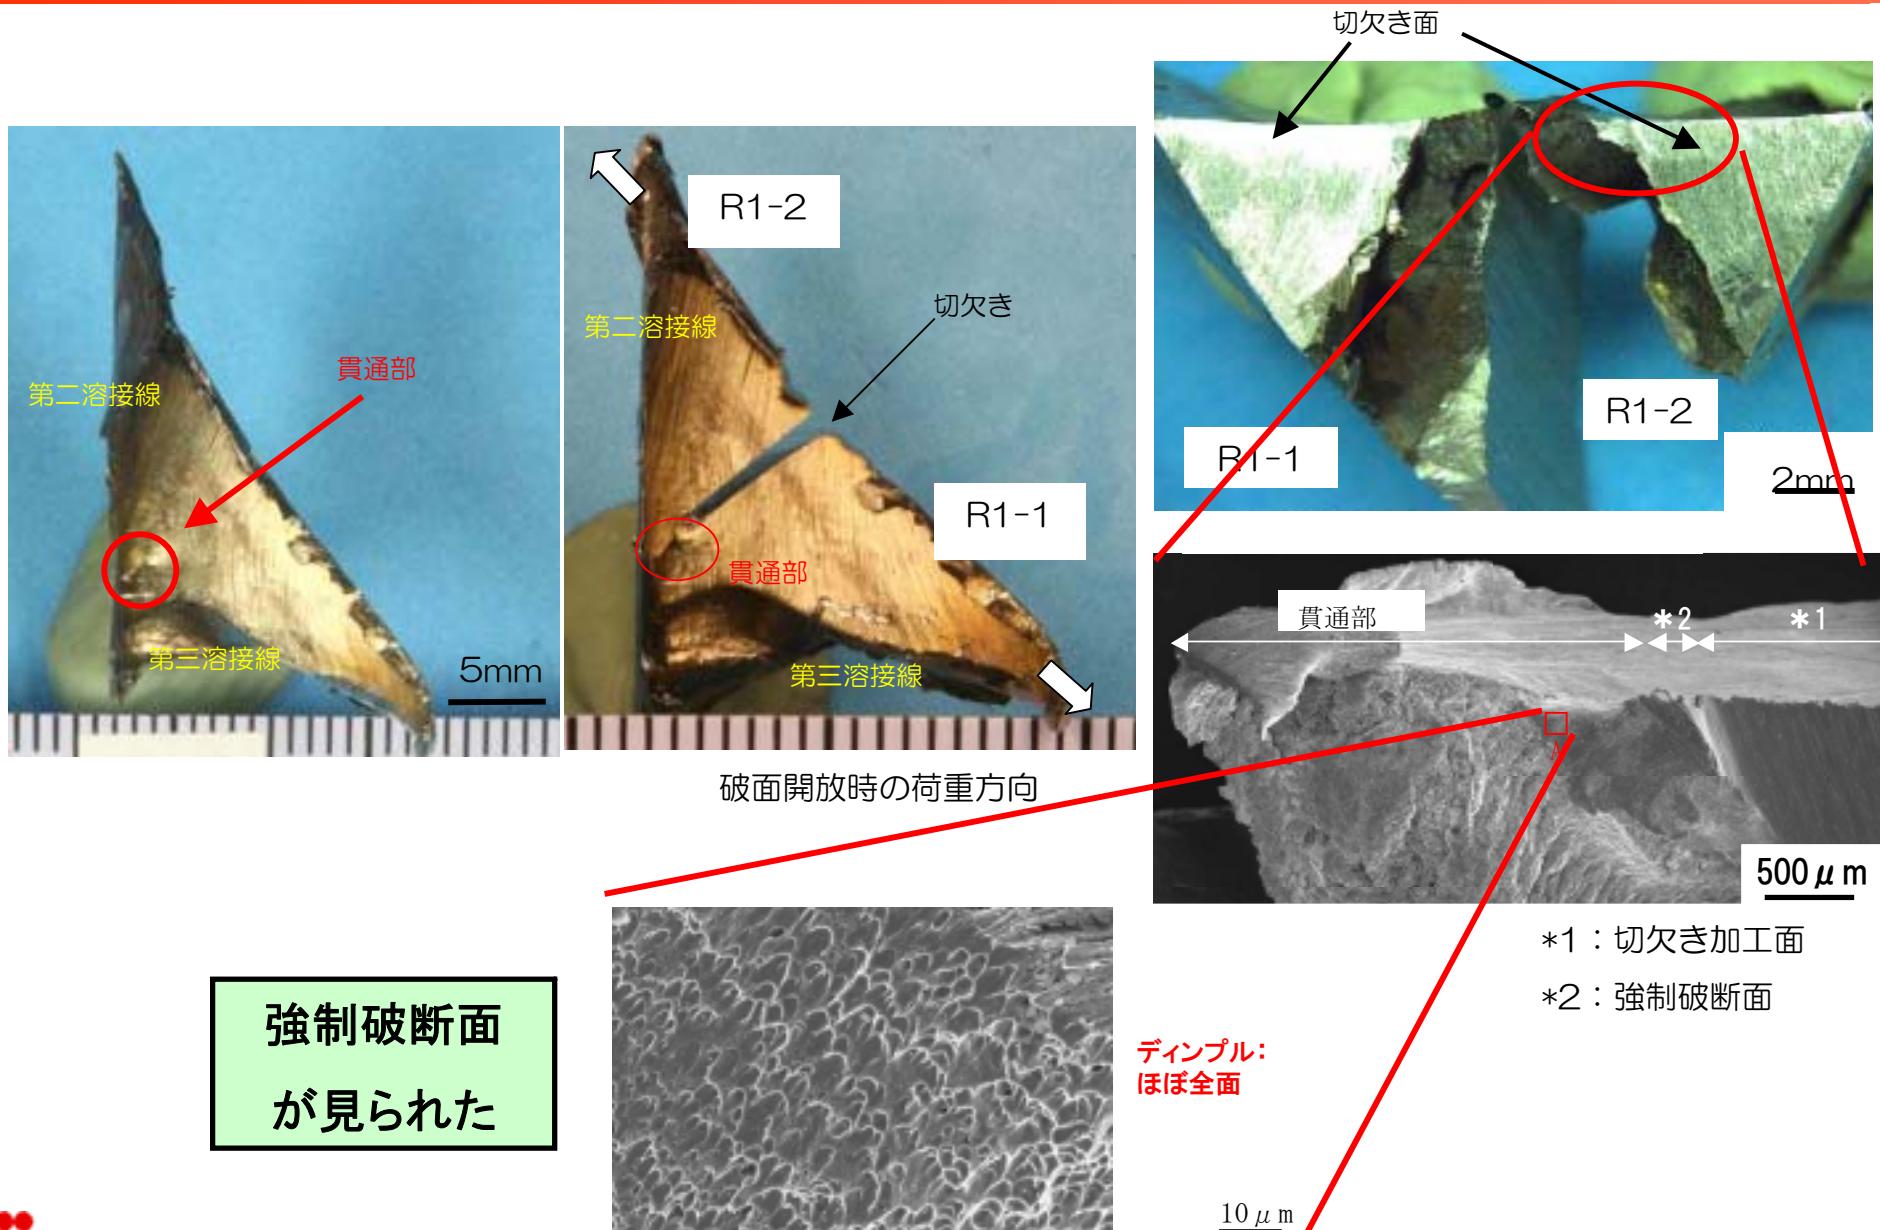
当該部切り出し調査結果（ポートサンプル観察結果）

貫通部表面に薄膜が見られた

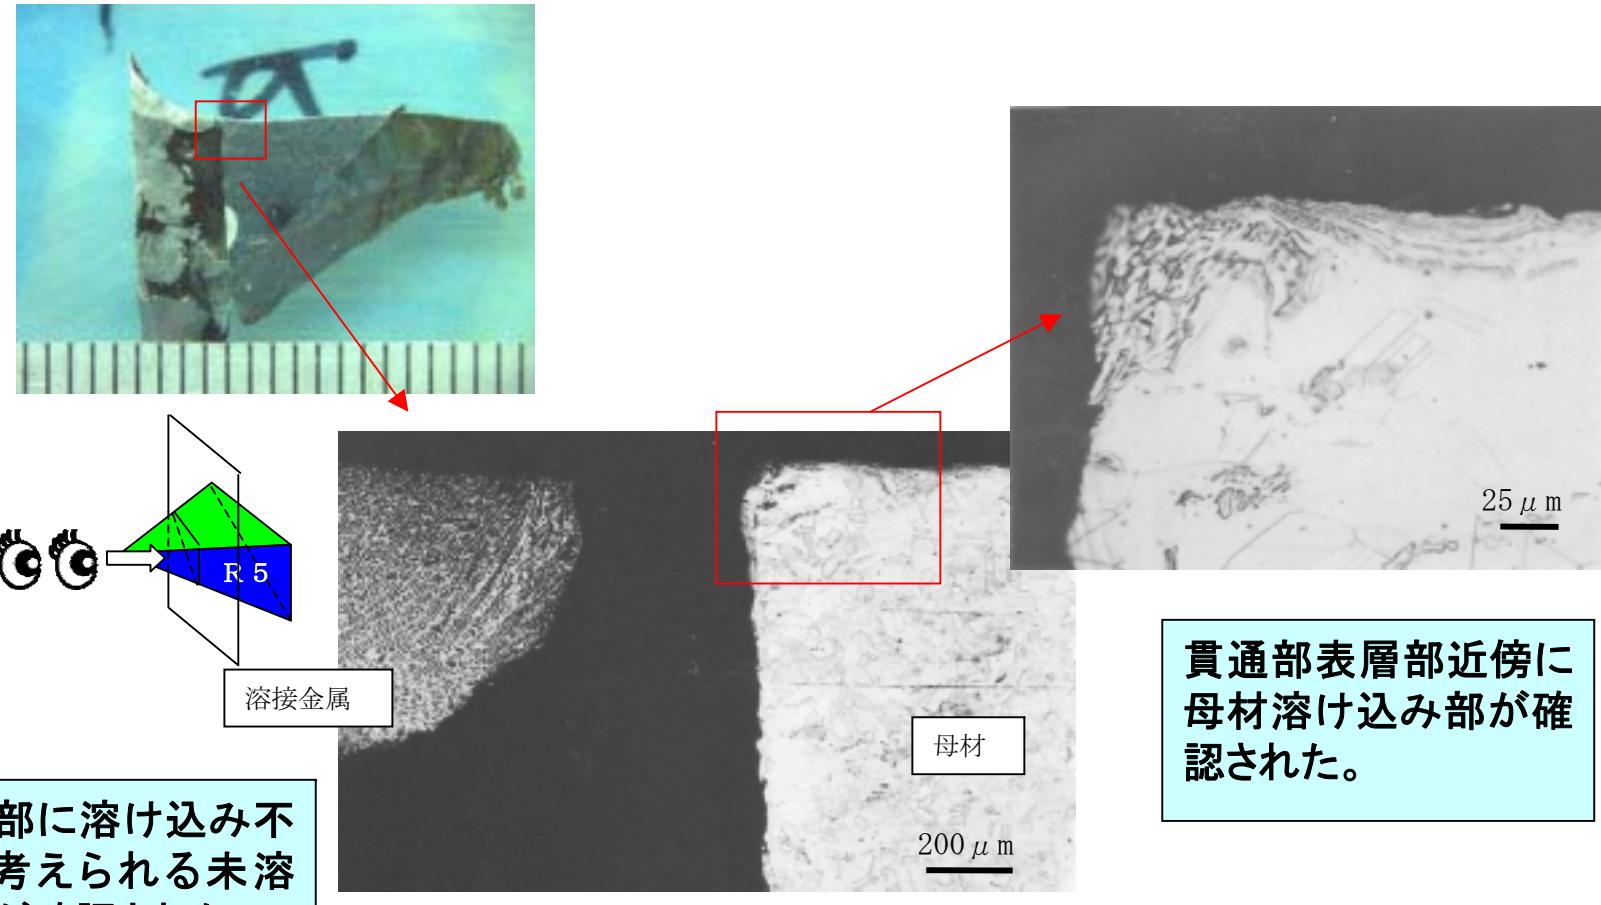
図4 断面観察

- ・ ボートサンプル採取により、当該溶接部には溶接溶け込み不足による残存板厚の薄い箇所が存在し、外力による過大な荷重によって一部に強制破断した形跡が観察された。
- さらに、モックアップ溶接試験により、当該部のような三面コーナーではその形状から溶接溶け込み不足が発生しやすいことが確認された。
- なお原子炉ウェルは停止作業時に水張りをする非耐圧部であり、初層PTの要求はなく7号機は実施していなかった。
- また7号機は建設時に、当該部の溶接余盛り部を平滑化のためにグラインダで除去していた。
- FEM解析より、地震によってスロットプラグがひな段上部コーナーに接触した可能性があり、この場合、当該部に過大応力が発生することを確認した。

R1, およびR5の三面コーナー溶接部に、形状が複雑で溶接が難しいことにより、溶接溶け込み不足が存在していた。さらに建設時に溶接余盛り部を平滑化のためにグラインダで除去していたため、より残存板厚が薄くなり、薄膜部が形成されていた。

新潟県中越沖地震発生により、スロットプラグがひな段上部コーナーに接触し、薄膜部に過大な荷重がかかったことにより、薄膜部が貫通した。

漏えいのあった2箇所は、開先形成後に
以下の要領で補修を行う。

- ① 初層溶接後にPTを行い、溶け込みを確實に確認する。
- ② 補修後の漏えい確認のため、最終層PTおよび真空発泡試験を行う。

溶接後のグラインダ仕上げは、スロットプラグと接触する部位に最小限行うこととし、残存板厚を極力多くする。

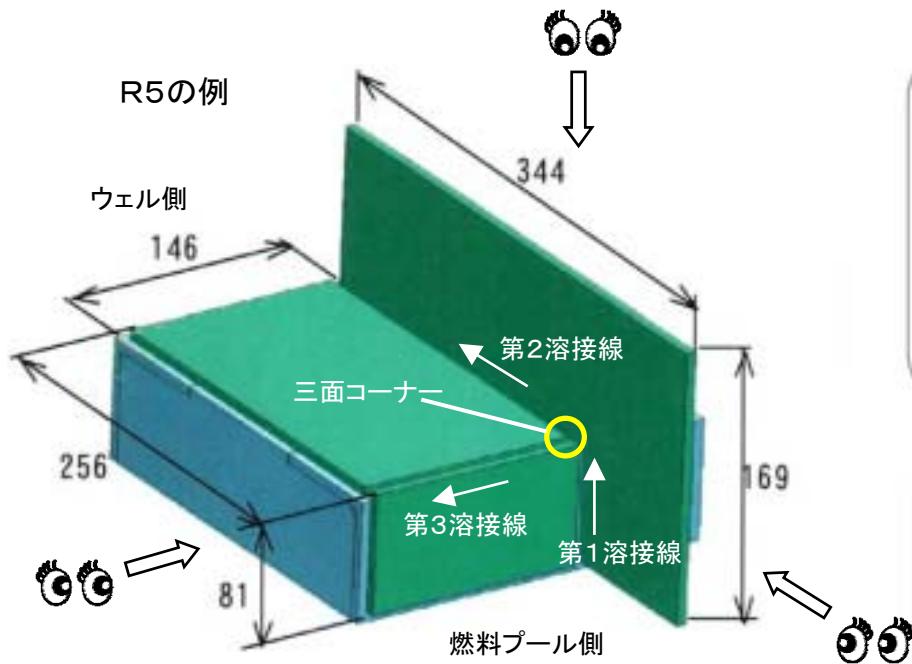
モックアップによる溶接試験結果

溶接トーチ可動範囲に制限があることによって、第1溶接線終端部と第2溶接線始端部（R1では終端部）の結合部（黄丸部）に未溶着部（空隙部）を生じてしまう可能性がある。

モックアップにより実際に溶接を実施した結果、当該部は未溶着部（空隙）が生じる可能性が比較的高いことがわかった。

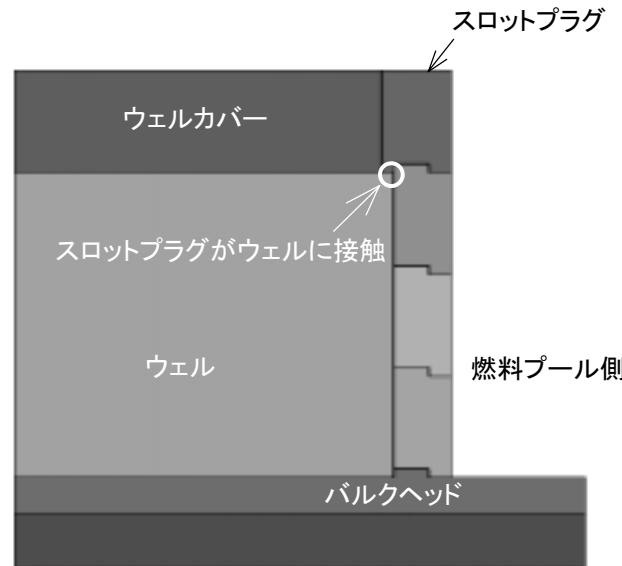
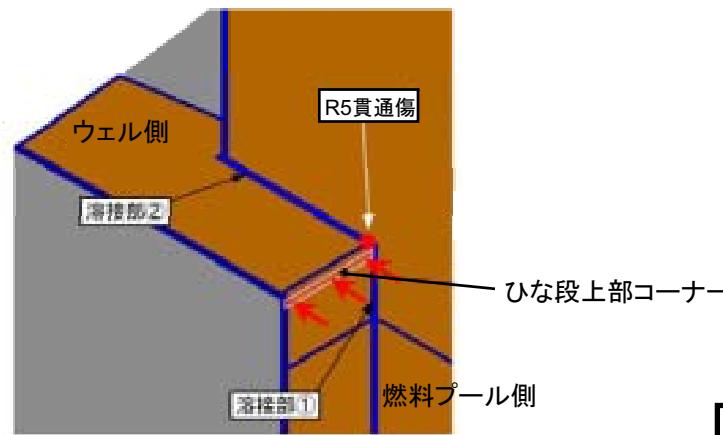
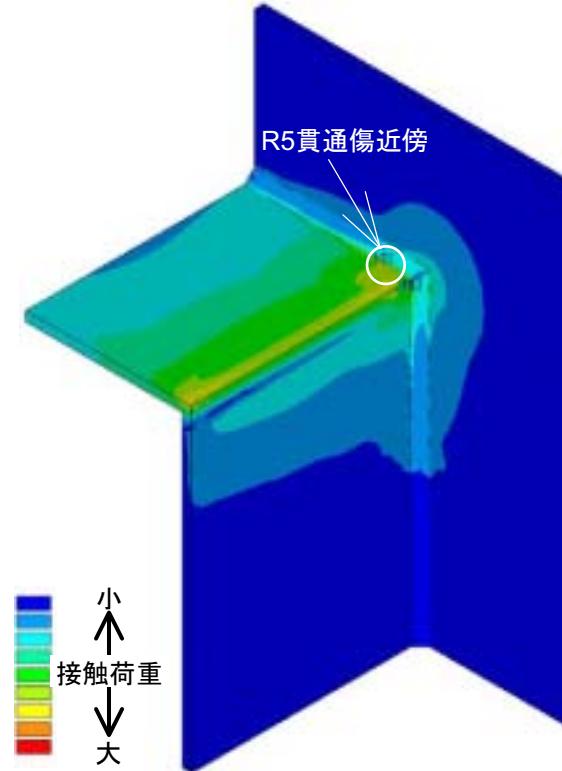
有限要素法（FEM）による接触および応力解析結果

有限要素法(FEM)による接触解析の結果、地震によりスロットプラグがひな段上部コーナーに接触した可能性があることがわかった。

有限要素法(FEM)によるライナ一部応力解析の結果、地震によりスロットプラグがひな段上部コーナーに接触した場合、当該貫通傷近傍に過大荷重がかかることがわかった。

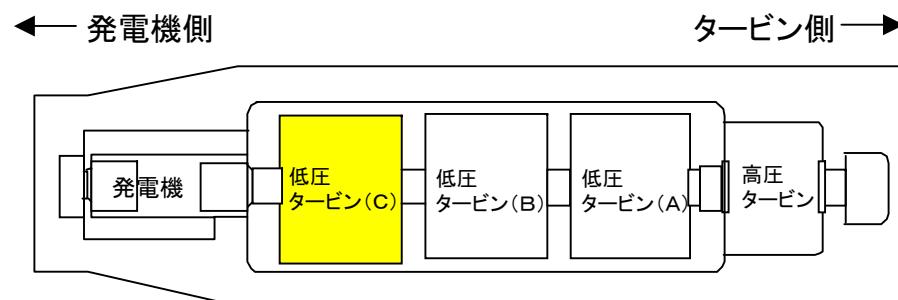
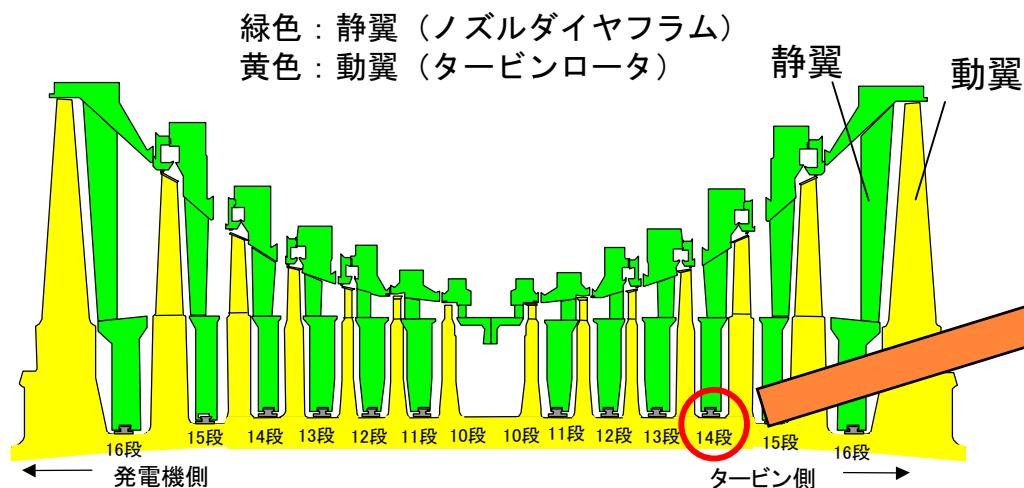
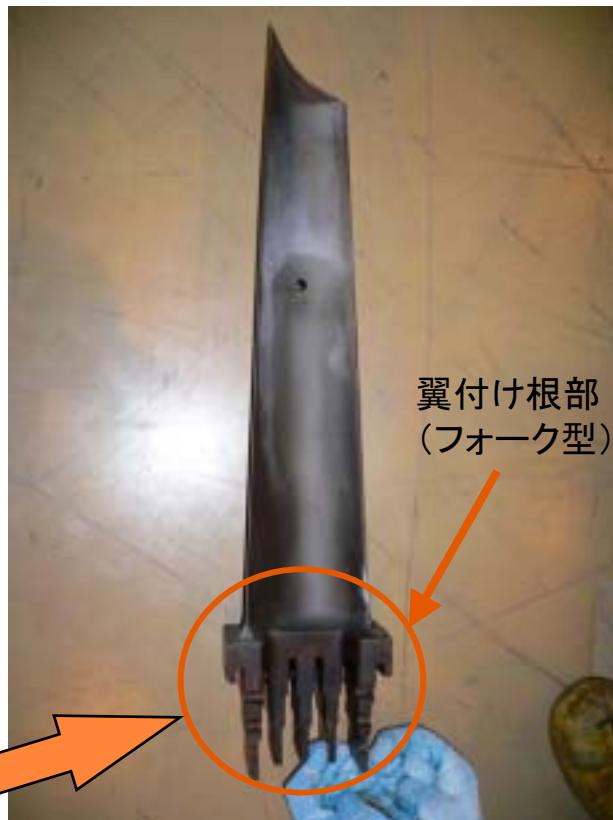
7号機 タービン動翼損傷状況

- 7号機の低圧タービン（C）の点検を行っていたところ、第14段（L-2）動翼付け根部が損傷していることを確認

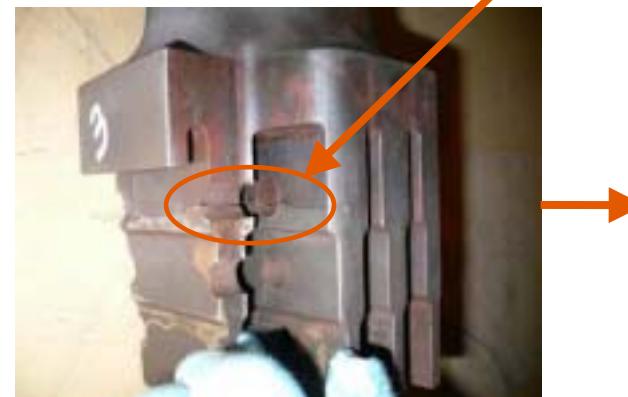
フォーク損傷部(119枚目)

固定ピン差込み穴部で損傷

- 低圧タービン（C）第14段タービン側動翼119枚目（当該翼）のフォークピンに有意な指示を確認した。
- それ以外の動翼のフォークピンについては、高圧・低圧タービンともに有意な指示は確認されていない。

- 当該翼のフォーク部（付け根部）を目視確認したところ、フォークに損傷がみられた。

- 損傷部の破面観察を行い、損傷原因の特定を行う予定。

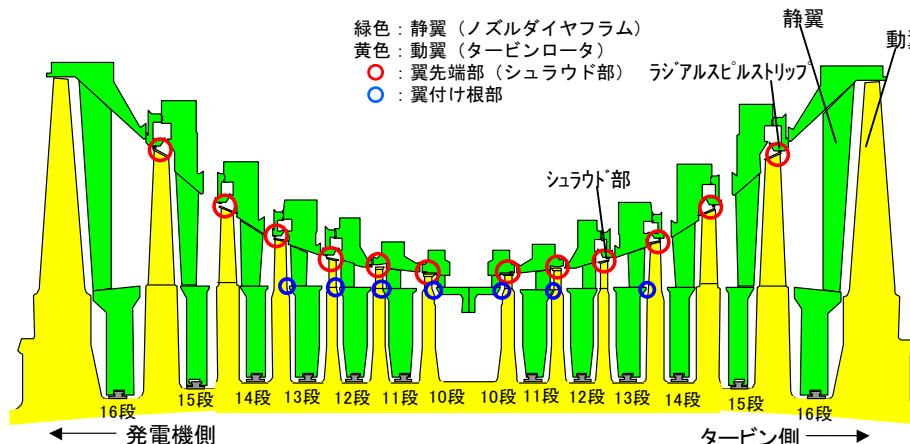
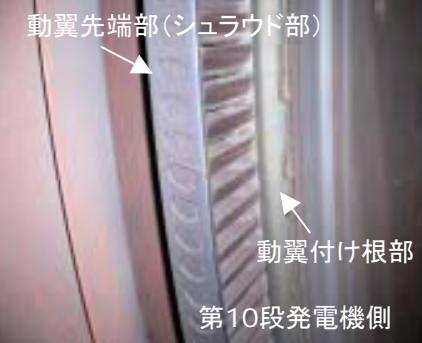
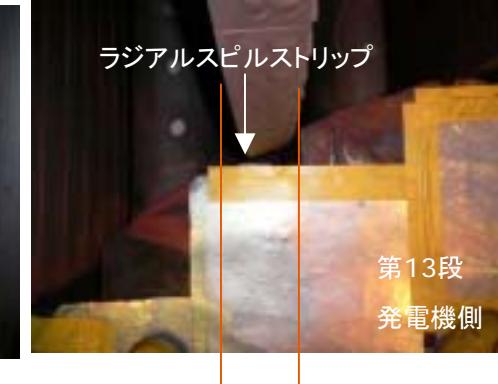
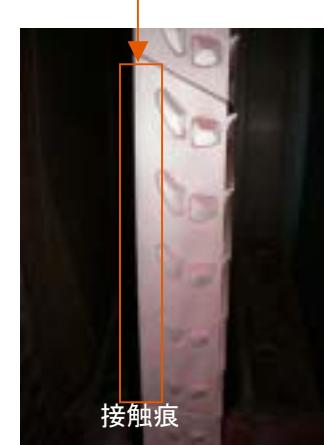
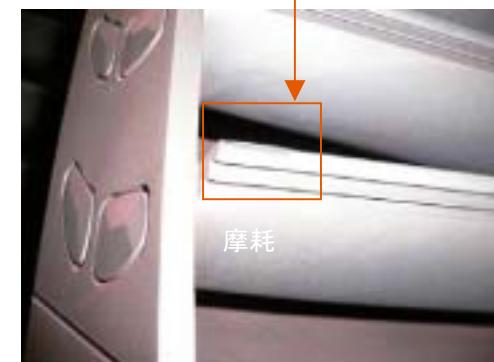
7号機 低圧タービン(A) 目視点検状況

段数	接触部位		状況
	動翼	静翼	
タービン側	10 シラウド部	左記対応部位	摩耗
	翼付け根部	〃	摩耗
	11 シラウド部	〃	摩耗
	翼付け根部	〃	接触痕(光沢のみ)
発電機側	12 シラウド部	〃	摩耗
	13 湿分分離翼部※1	〃	摩耗
	翼付け根部	〃	接触痕(光沢のみ)
	10 シラウド部	左記対応部位	摩耗
	翼付け根部	〃	摩耗
	11 シラウド部	〃	摩耗
	翼付け根部	〃	摩耗
	12 シラウド部	〃	摩耗
	翼付け根部	〃	摩耗
	13 湿分分離翼部※1	〃	摩耗
	翼付け根部	〃	摩耗

第13段発電機側 シュラウド部

※1 第13段～15段は湿分分離翼であり、湿分分離翼は構造上シラウドより蒸気入口側に突出している(写真上参照)。翼等の修理方法については今後検討予定。

動翼先端部および付け根部に摩耗を確認している

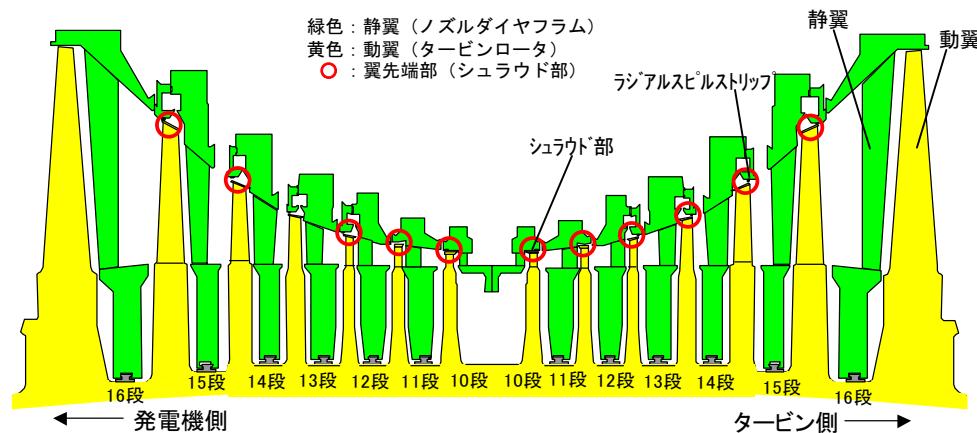
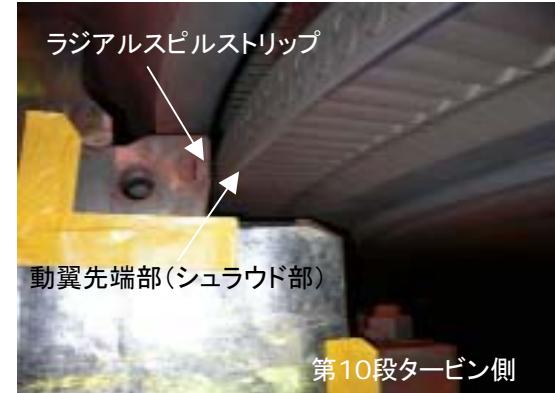
7号機 低圧タービン(B) 目視点検状況

段数	接触部位		状況
	動翼	静翼	
タービン側	10	シュラウド部	左記対応部位 摩耗
	11	シュラウド部	〃 摩耗
	12	シュラウド部	〃 摩耗
発電機側	10	シュラウド部	〃 摩耗
	11	シュラウド部	〃 摩耗
	12	シュラウド部	〃 摩耗

注)動翼シュラウド部と静翼ラジアルスピルストリップ部との接触痕は、タービン側10, 13～15段、
発電機側12, 14, 15段に有り。

動翼先端部に摩耗を確認している

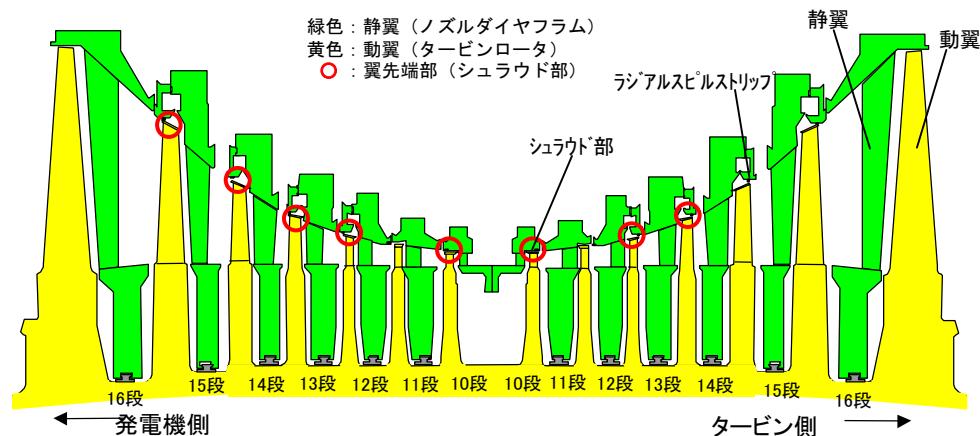
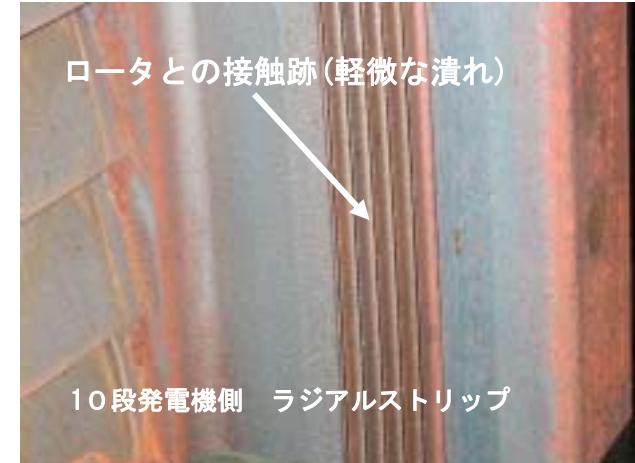
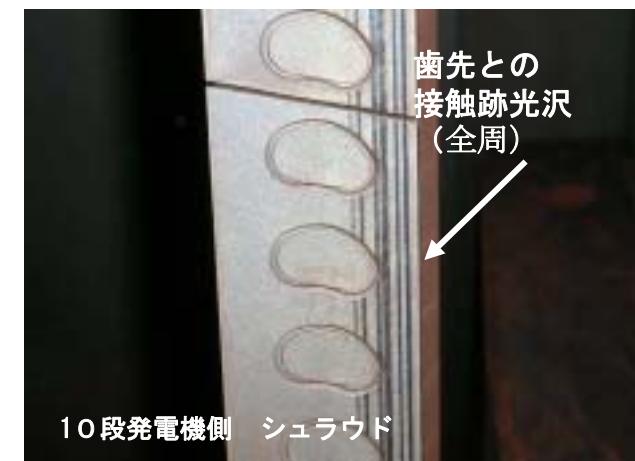
7号機 低圧タービン(C) 目視点検状況

段数	接触部位		状況
	動翼	静翼	
タービン側	10	シュラウド部	左記対応部位 接触痕(光沢のみ)
	12	シュラウド部	〃 接触痕(光沢のみ)
	13	シュラウド部	〃 接触痕(光沢のみ)
発電機側	10	シュラウド部	〃 接触痕(光沢のみ)
	12	シュラウド部	〃 接触痕(光沢のみ)
	13	シュラウド部	〃 接触痕(光沢のみ)
	14	シュラウド部	〃 接触痕(光沢のみ)
	15	シュラウド部	〃 接触痕(光沢のみ)

動翼先端部および付け根部に軽微な接触痕を確認している

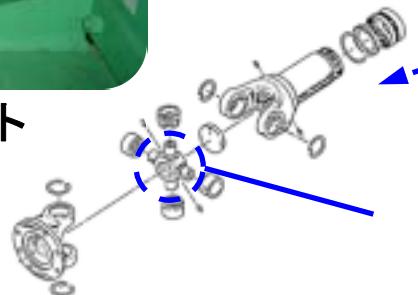
クロスピン
(破損箇所)

クレーンの走行方向(東西方向)の力により走行車輪に回転しようとする力が作用したが、電動機側の回転を阻止する力(ブレーキ)の相反する作用により、走行車輪と電動機の間に位置するユニバーサルジョイントに過大なトルクが発生し、クロスピンが破損した。

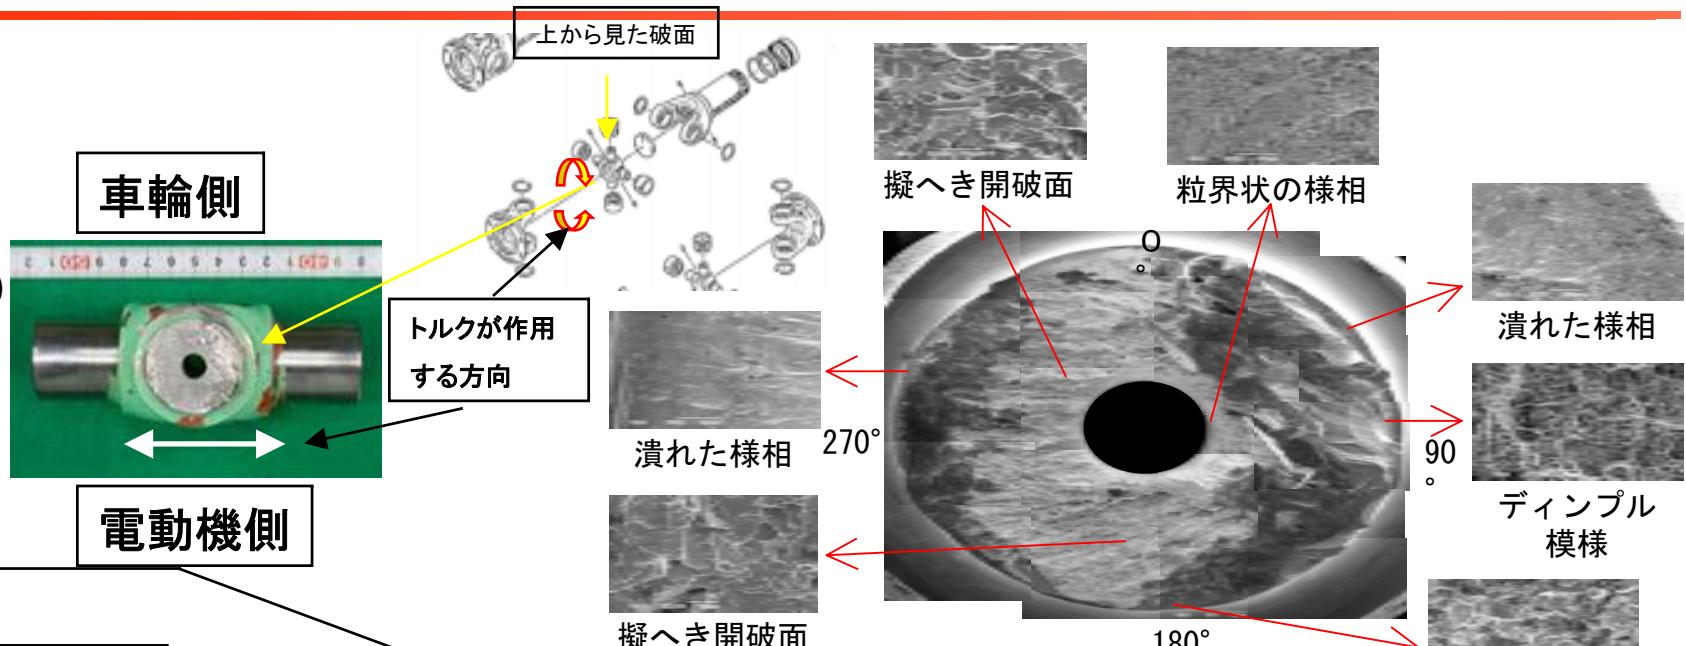
破面

破断面同士が接触したことによるものと考えられる「潰れ」が多いが、破面の大半は若干の延性破面が混在した摱へき開破面*1であった。

また、延性破断の様相を示すディンプル*2模様が認められた。これらより今回の破断はいずれも大きな荷重が負荷されたことによるものと判断される。
