新潟県中越沖地震による 地震影響の評価について

2008年6月5日

東京電力株式会社

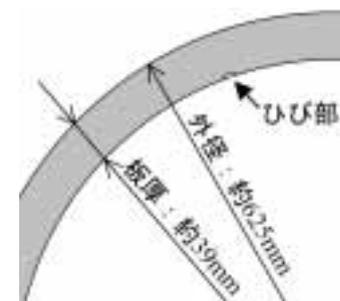
ひび部の概略イメージ図

- 当該継手において、前回確認したひび以外には新たにひびと判断すべきものは確認されなかった。

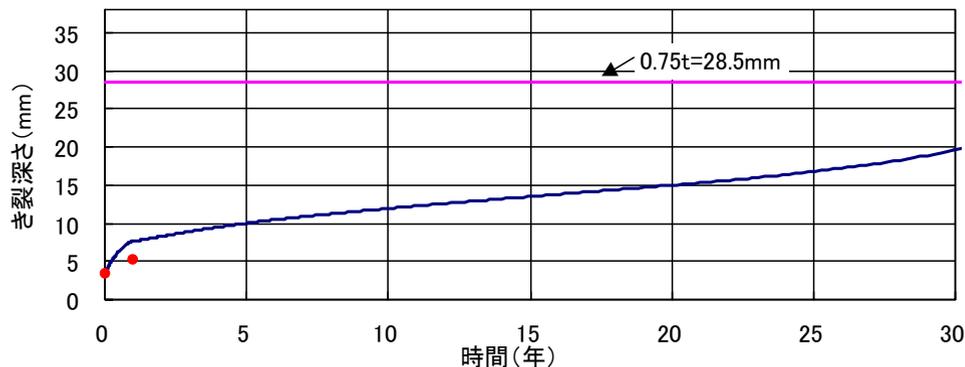
SCCき裂進展解析結果 き裂深さ

健全性評価 初期深さ (平成18年6月※1) 【UT】	今回 点検結果 (平成20年2月※2) 【UT】	進展予測 (約1年後)
3.5mm	5.3mm	約7.6mm

今回のUTの測定結果は、健全性評価による約1年間のSCC進展予測値（深さ、長さ）を下回っていた。

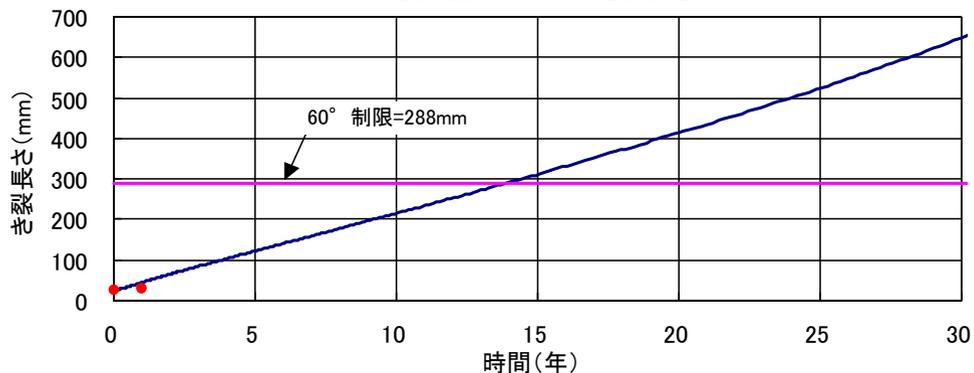
SCCき裂進展解析結果 き裂長さ

健全性評価* 初期長さ (平成18年6月※1) 【UT】	今回* 点検結果 (平成20年2月※2) 【UT】	進展予測 (約1年後)
26mm	29mm	約44mm

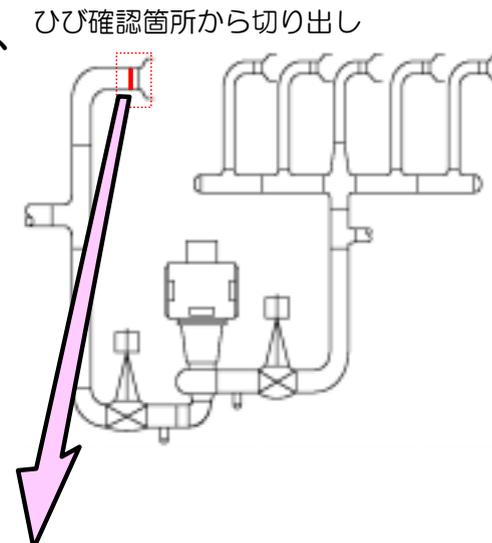
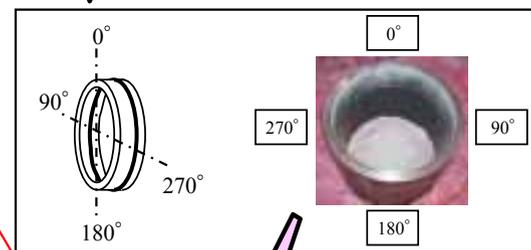
切り出し配管内表面観察結果（展開図）

- 切り出し配管内表面のひびの位置および長さについて、ひび確認箇所から切り出し、浸透探傷試験（PT）を行い観察。
- その結果、UTで検出していた位置にPTで指示模様（ひび）を確認。
- UTによるひびの検出精度に問題のないことを確認。

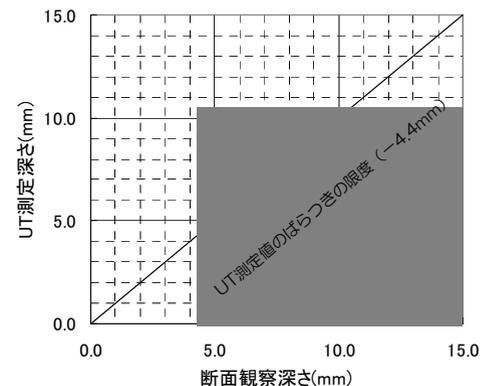
- ひびの深さは、UTによる深さ測定値と同程度。
- UTによるひびの深さ測定精度に問題のないことを確認。

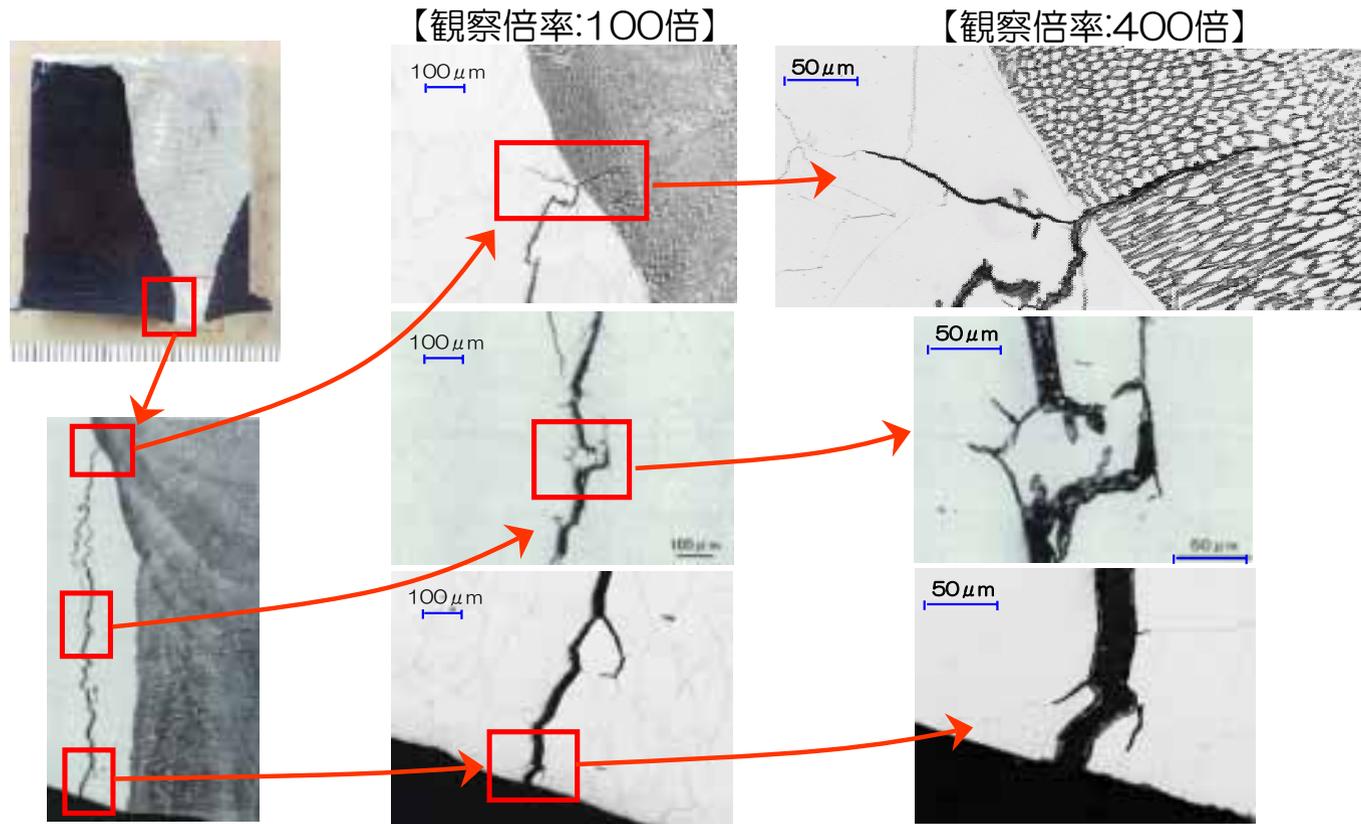
ひび部の断面観察結果（ひびの形態）

- ひびの形態はいずれの位置においてもSCCの特徴を有していた。
- ひびの先端部の形態においても、母材部は粒界に沿って、溶接金属内は結晶組織に沿って進展しておりSCCの特徴を有していた。
- ひびの先端の性状の明確な変化(鈍化)は確認されなかった。

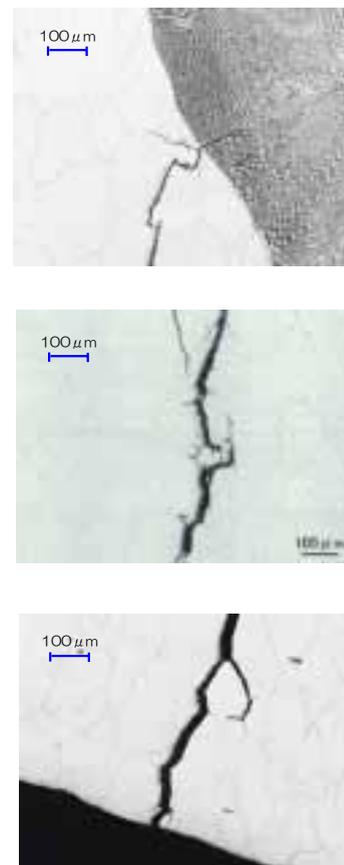
【今回KK-3号機で確認したひび】

ひびの形態は既往のひびの形態と有意な差は確認されなかった。

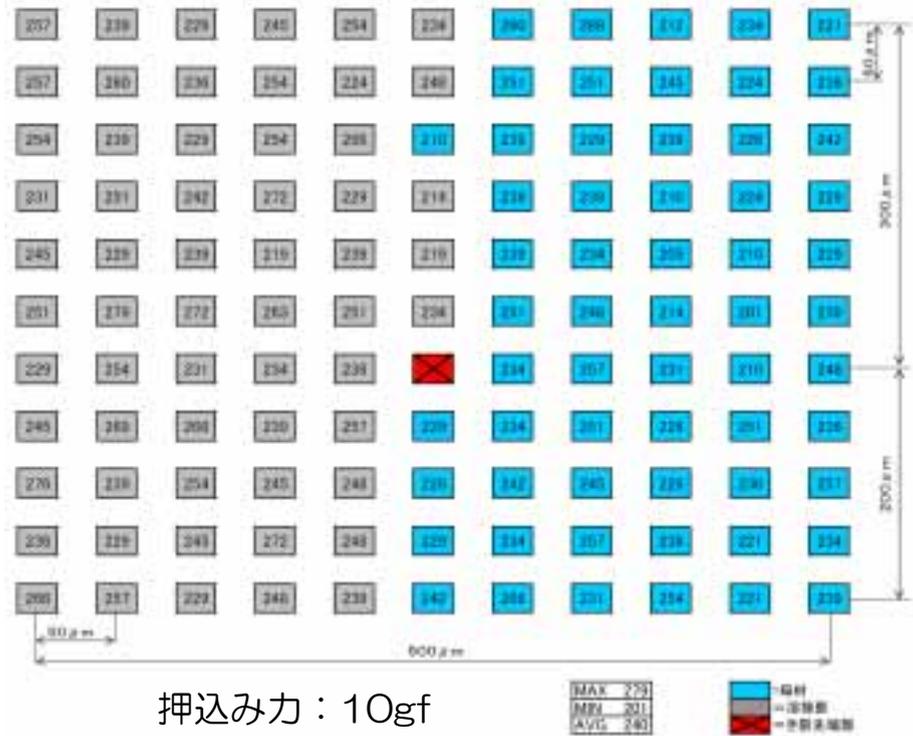
ひびの先端部の有意な硬化は確認されなかった。

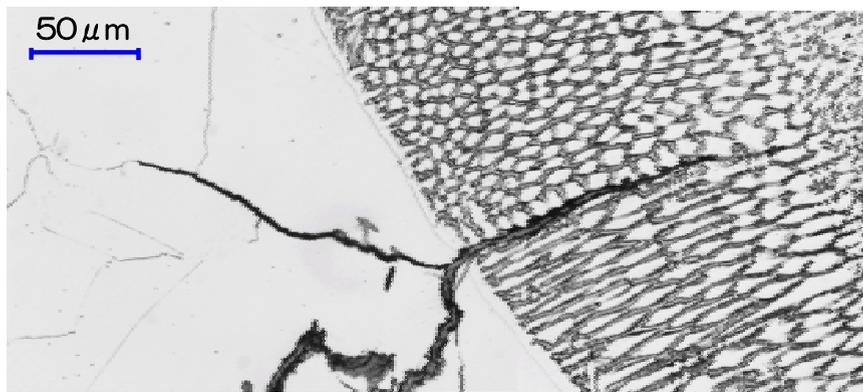
【ひびの先端部 観察倍率:400倍】

- 概略評価の結果、疲労による進展量は約0.22 mmと算出した。
- 一方、断面観察の結果、ひび先端部を含めてSCCの特徴を有しており、疲労によるひびの進展は明瞭には確認されなかった。

- 原子炉再循環系配管のひびについて、UTにより適切にひびを検知し、また十分な精度で深さ寸法を測定できていた。
- ひびの大きさは、約1年間のプラント運転にともなうSCCの進展予測を下回っており、健全性評価手法は妥当であったと考えられる。
- 断面観察の結果から、ひびは粒界に沿って進展するSCC特有の形態であり、地震によるひびの進展は明瞭には確認されなかった。また、ひび先端部の有意な硬化は確認されなかった。以上より、ひびに対する地震の影響は極めて小さいと類推される。

なお、調査のために配管切り出しを行った箇所については、今後許認可手続きを含めた準備を行い、新しい配管により復旧する。

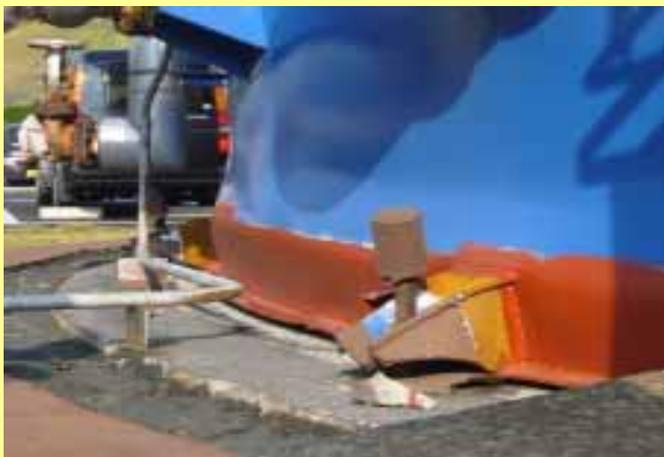
ろ過水タンク
設計クラス：C
損傷状況：座屈

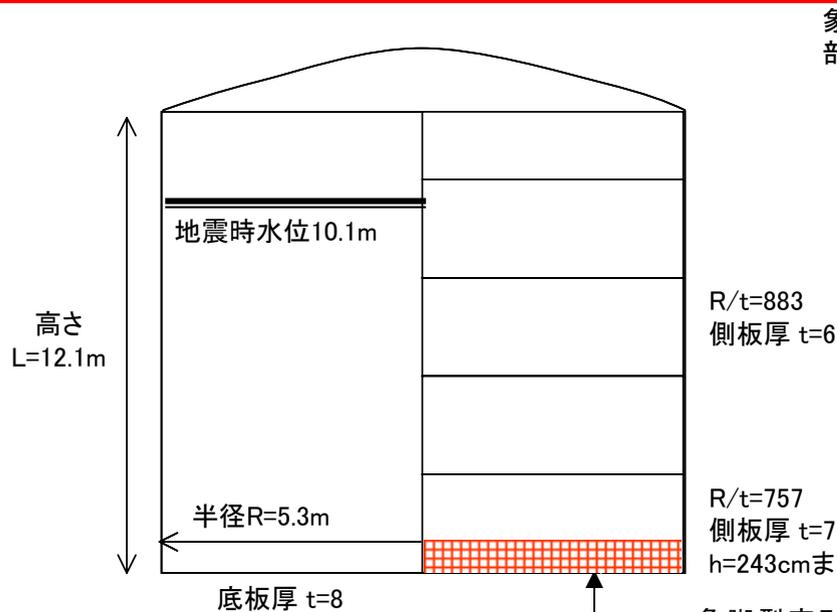
象脚型変形, 全周, 基部から30-40cm

- ・タンク基部に象脚型座屈が全周にわたり発生
- ・座屈とボルト損傷の発生の時刻歴(順番)は不明

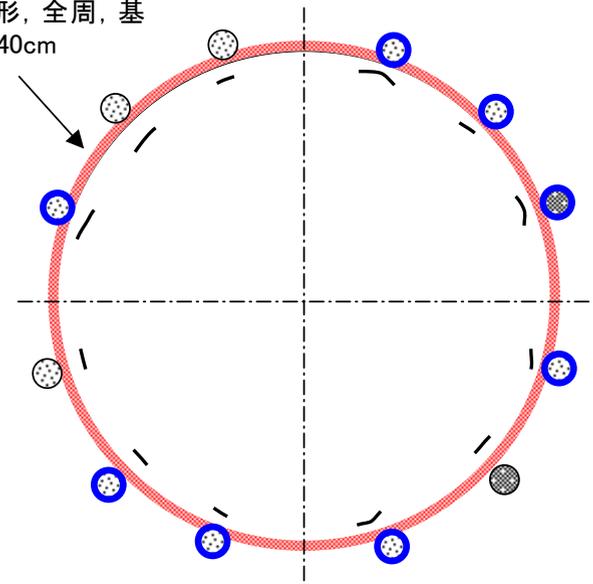
- 基礎ボルト破断(M42)
- 基礎ボルト伸び(M42)
- 太丸:漏水発生箇所
- 底板変形

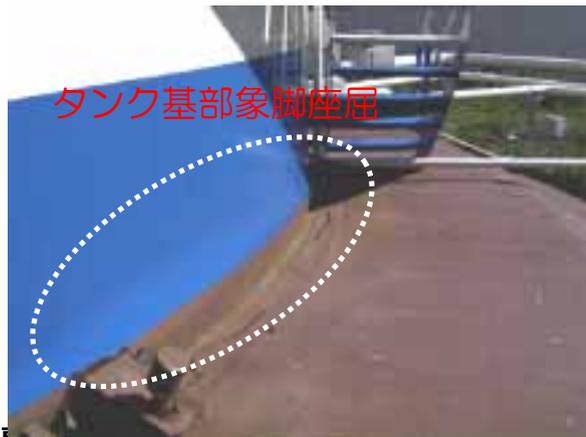
象脚型変形, 全周, 基部から30-40cm

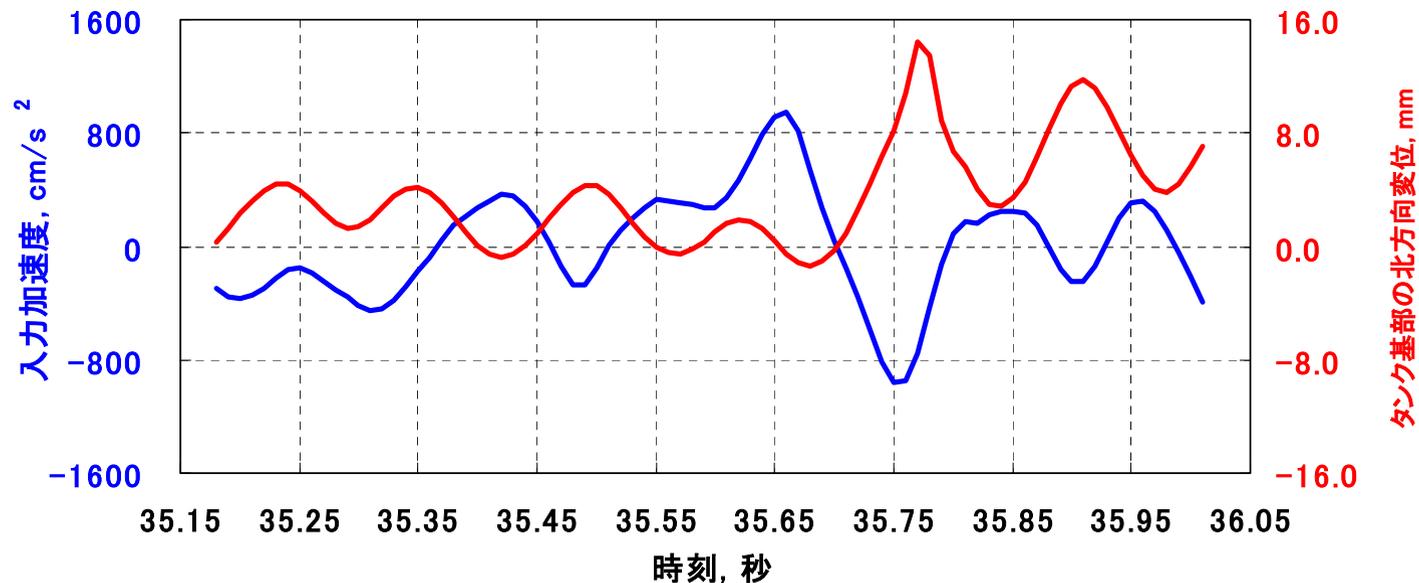
ろ過水タンクは，35.65～35.75秒における両振りの大加速度の直後に，タンク基部の変位が増加し，その後はゼロに戻らなくなる

⇒ 座屈発生

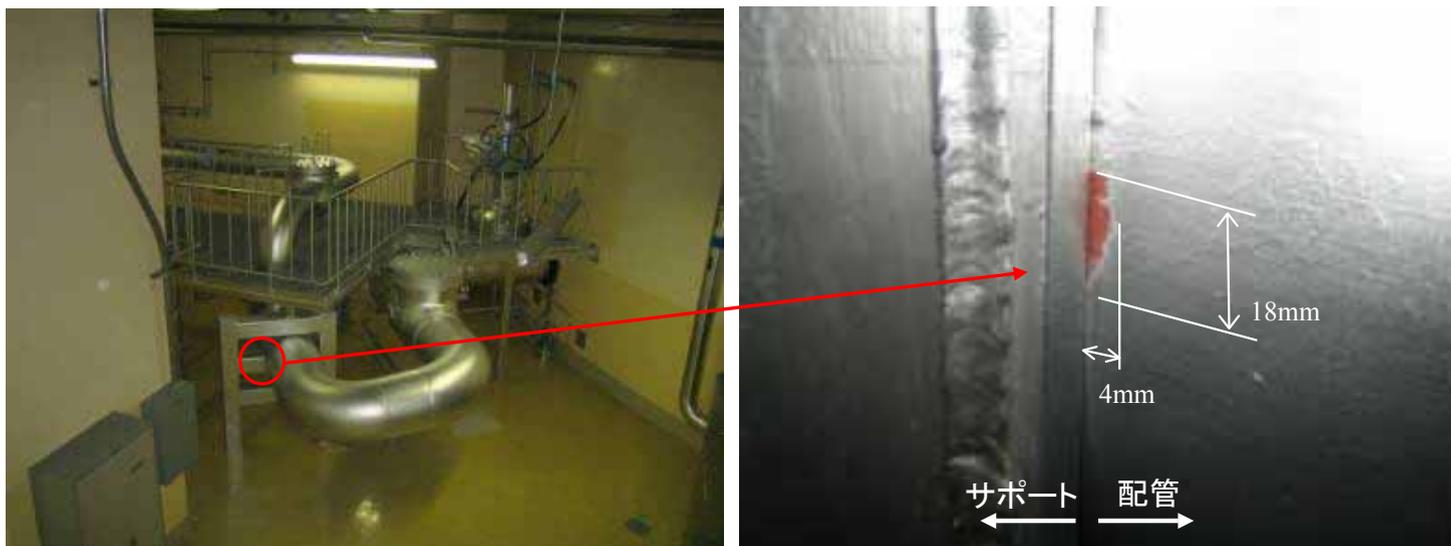
- ✓ 高圧炉心スプレイ系配管についてサポートとの接触部に摺動痕を確認（配管軸方向に4mm）
- ✓ 当該部は通常常温であるため熱膨張が原因とは考えにくい

➡ 中越沖地震による摺動痕である可能性が高いため、本事象を解析で評価し摺動痕実測値との比較を行う

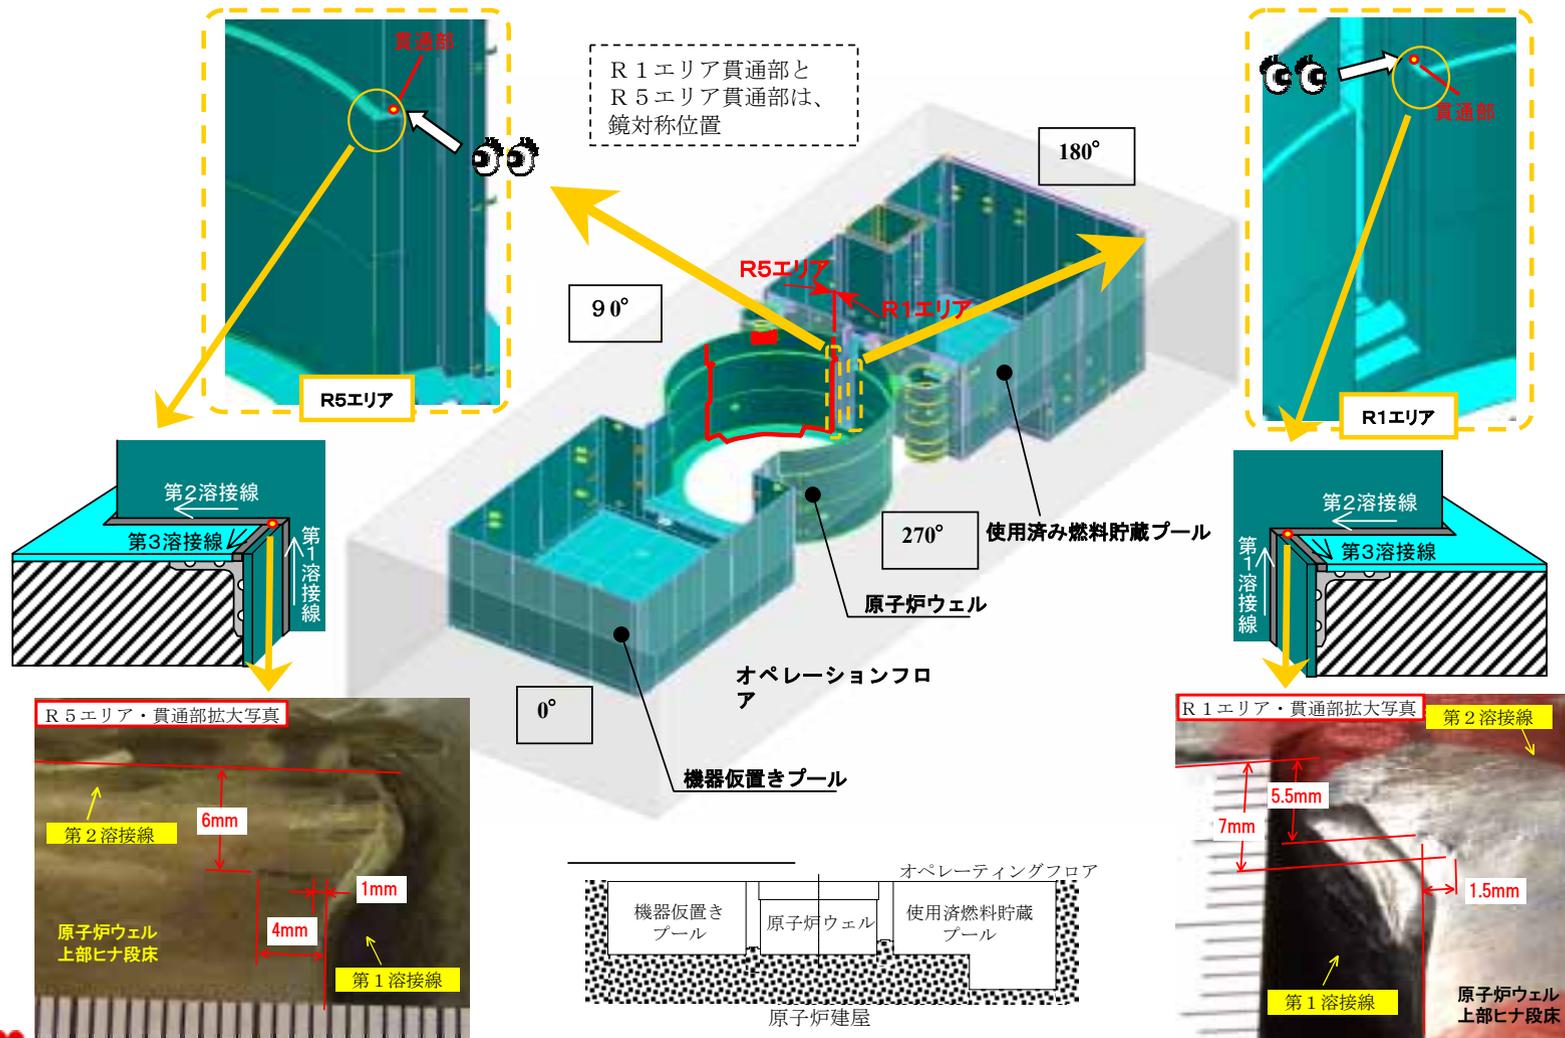
貫通傷発生箇所

今回の事象は、次の3つの要因が重なり発生した。

- ・ 地震によるスロットプラグからの外荷重
- ・ 溶接が困難な三面コーナー部の溶接溶け込み不足
- ・ 初層溶接後の浸透探傷検査が行われておらず、かつ溶接余盛り部が除去されていた

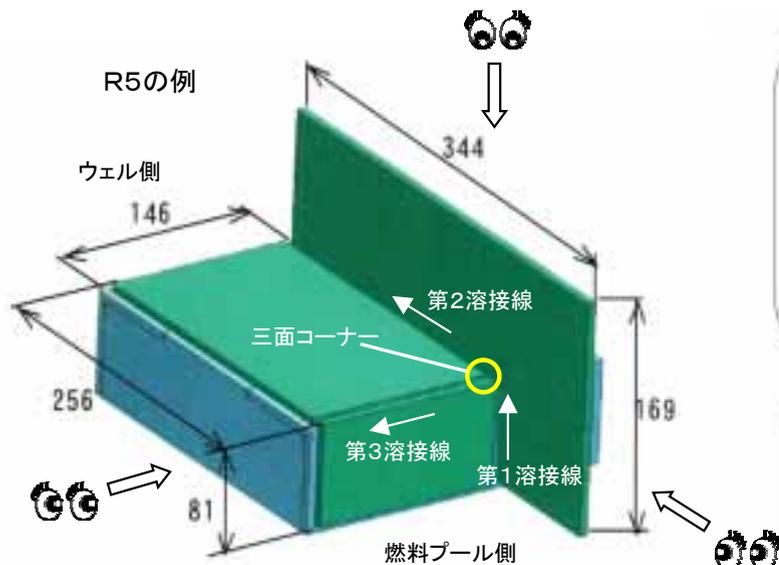
溶接トーチ可動範囲に制限があることによって、第1溶接線終端部と第2溶接線始端部（R1では終端部）の結合部（赤丸部）に未溶着部（空隙部）を生じてしまう可能性がある。

モックアップにより実際に溶接を実施した結果、当該部は未溶着部（空隙）が生じる可能性が比較的高いことがわかった。

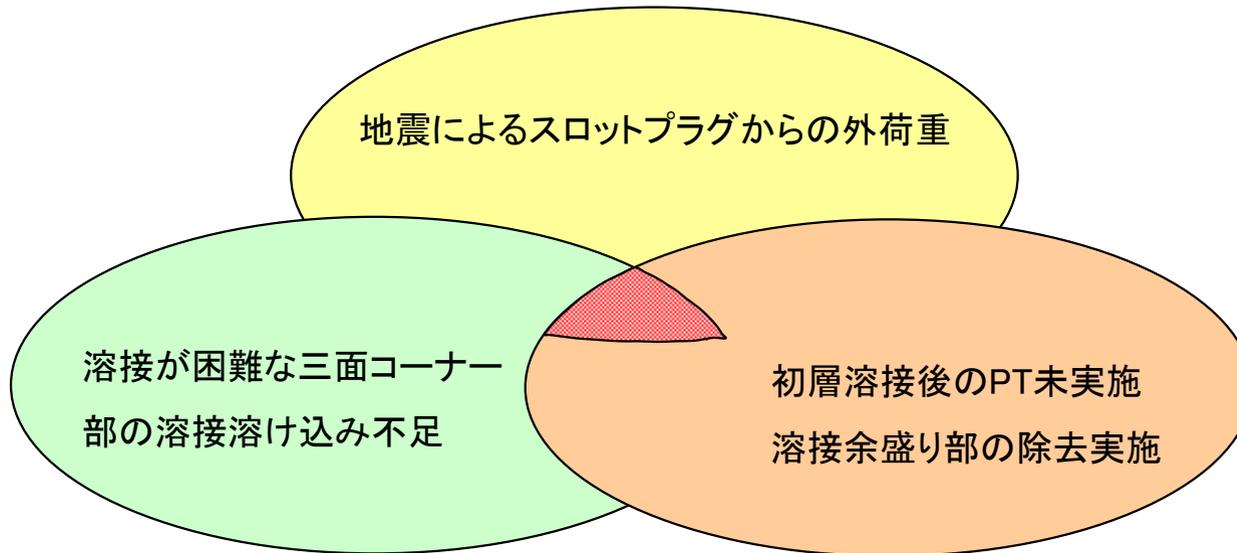
貫通傷発生条件

- 本事象は、以下の3条件の重畳が原因であり、個々の要因のみでは発生しない

類似箇所に対してUTによる非破壊検査を実施することによって溶接部の板厚調査を行い、残存板厚3mm以下と検出された箇所については当該貫通傷のあった箇所と同様の補修溶接を行う。当該号機において、補修溶接対象箇所はR5ひな段角部(当該貫通傷R5に対してウェル側)に1箇所であった。
